31000-24110
19/10/2005

Señor
LUIS EDUARDO GARZÓN
ALCALDE MAYOR DE BOGOTÁ
Ciudad

Ref: Control Fiscal de Advertencia,
Conexión de la Calle 80 con la
Autopista Norte.-

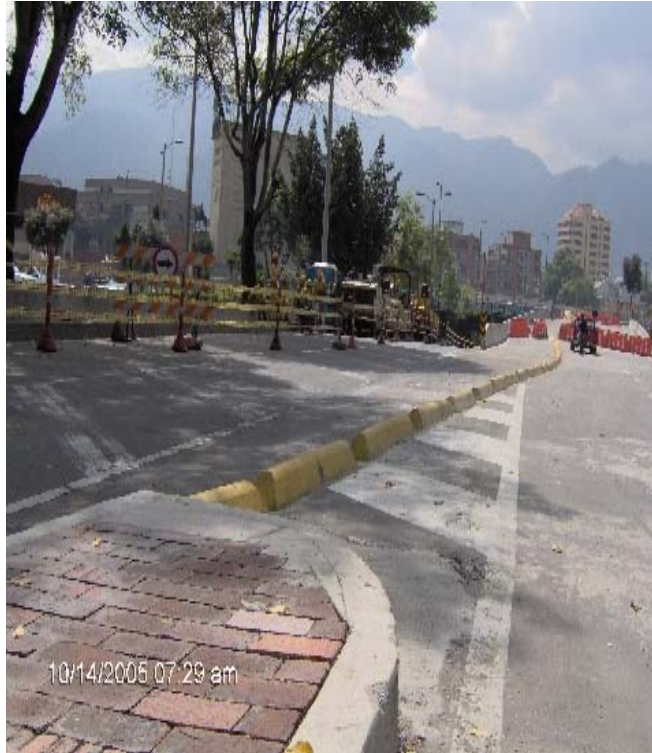
FOTOGRAFÍA No. 1

Con fundamento en los estudios y diseños ejecutados a través del Contrato 314 de 2002, el IDU firma con la Unión Temporal Autonorte el contrato de obra 243 de 2003, cuyo objeto consistió en: “...Construir la conexión de la Calle 80 con la Autopista Norte para tráfico mixto y sistema TRANSMILENIO S.A. y el mantenimiento de las mismas por un término de cinco (5) años de acuerdo con la descripción, especificaciones y demás condiciones establecidos en los pliegos de condiciones.” El valor del contrato fue de \$2.229.182.764, con un plazo de cuatro (4) meses para la etapa de construcción y sesenta meses para la etapa de mantenimiento (ver fotografías 1,2, 3).

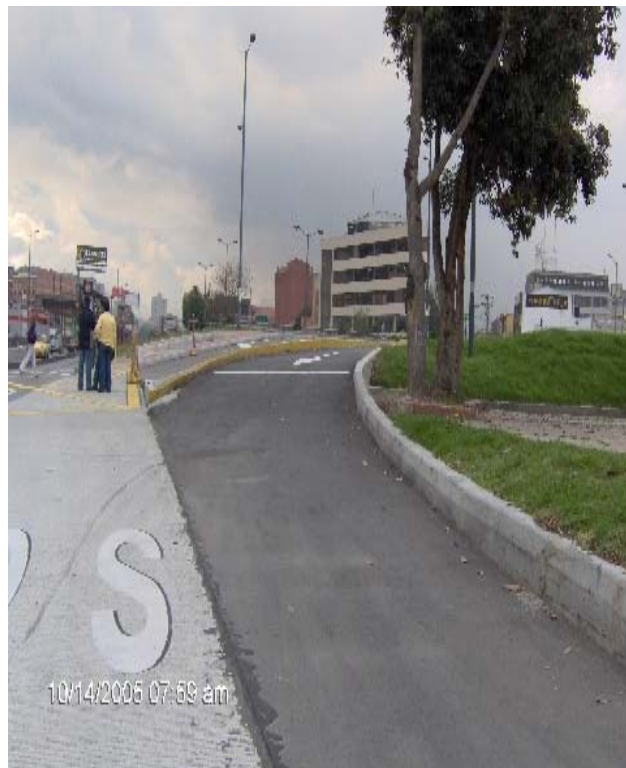
FOTOGRAFIA No. 4

5. La obra, resultado del contrato 243 de 2003, presenta graves fallas de carácter técnico dado que la geometría realizada no garantiza la seguridad vial para los pasajeros de transporte masivo, los peatones, los ciclistas, y los conductores en general, específicamente en el tramo correspondiente a la conexión de la Calle 80 con la Autopista Norte.

6. La obra presenta condiciones mínimas de visibilidad, operatividad, por lo que se configura en punto crítico de alta accidentalidad potencial. (Fotografías Nos. 4, 5 y 6).

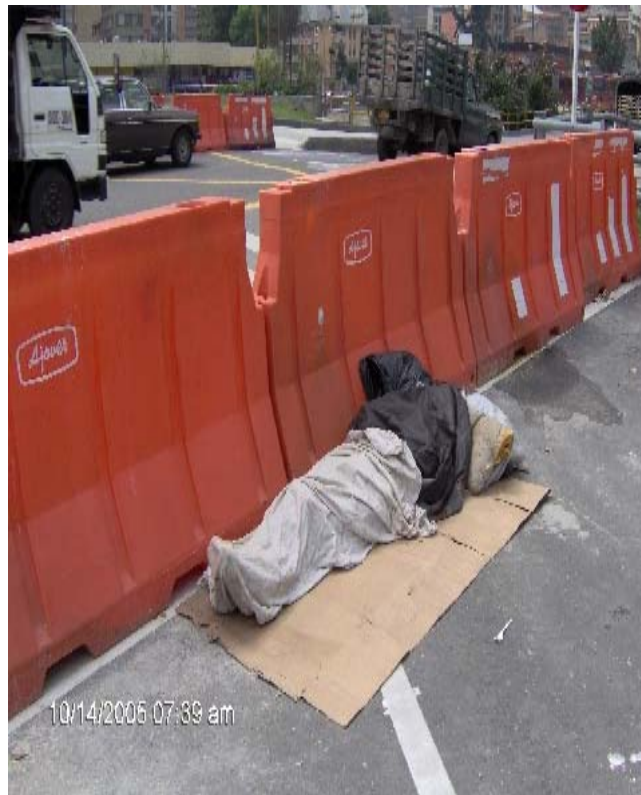
FOTOGRAFIA No. 10

10. En el sitio de la obra observamos acumulación de basuras y refugio de indigentes, tal como se muestra en las fotografías adjuntas (Fotografías Nos. 10, 11 y 12). Valga resaltar que la obra se halla en la etapa de mantenimiento.

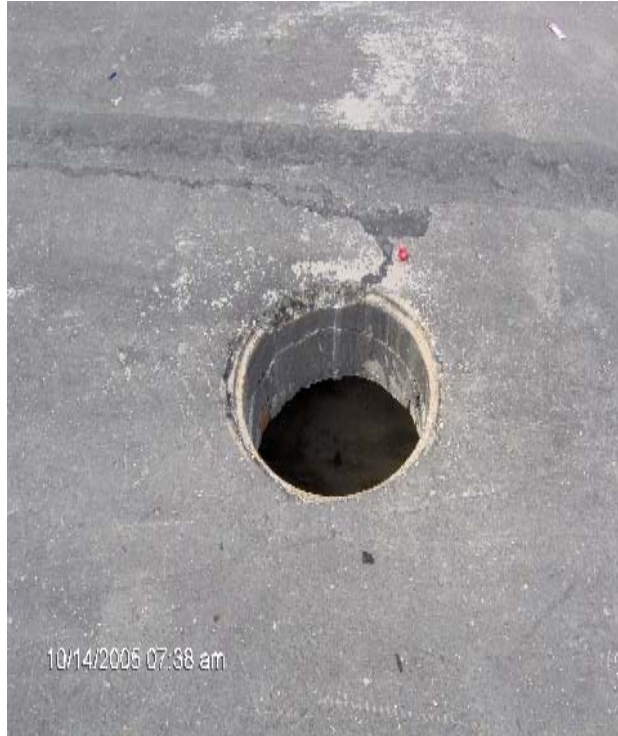
FOTOGRAFIA No. 13

11. El deterioro es notorio y se observa robo de las tapas de alcantarillas (Fotografía No. 13)
12. No se explica este despacho, cómo se diseña, elabora y culmina una obra, y cómo se contrata una interventoría, para luego establecer que la obra no cumple con las especificaciones.
