Ref.: Control de advertencia sobre el estado actual de los elementos estructurales que conforman la cubierta del **Estadio El Campín**

ASUNTO: Informe Visita Fiscal al Instituto de Recreación y Deporte – Estadio El Campín

ANEXO FOTOGRÁFICO

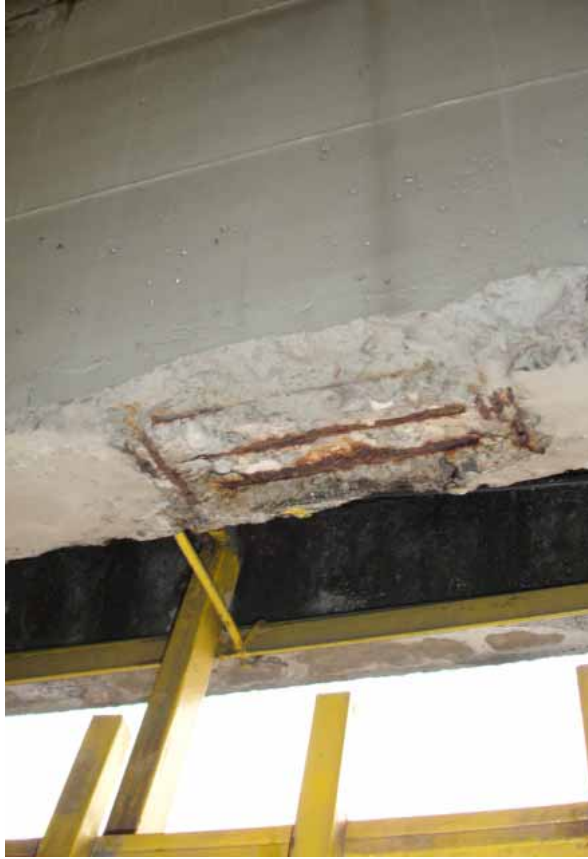
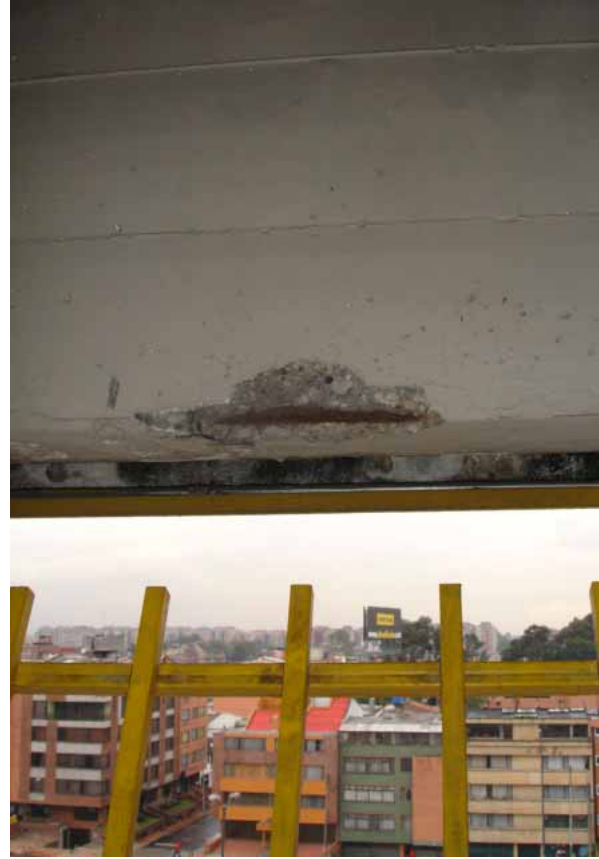
- Tal como lo advierten los tres memorandos de la División Técnica dirigidos a la División de Administración de Escenarios del IDRD, en diversos puntos de las vigas que soportan la cubierta se detectaron desprendimientos del recubrimiento de concreto, generados por la filtraciones de agua que corroen el acero de refuerzo. El óxido que genera el proceso de corrosión desprende el concreto dejando a la intemperie el acero de refuerzo. En algunos sitios la corrosión es tal, que el diámetro de $\frac{3}{4}$ de pulgada de las varillas que conforman el refuerzo estructural ha disminuido a $\frac{1}{2}$ pulgada, lo cual significa una pérdida del 50% de la cuantía de acero del elemento estructural en la zona afectada.

Desprendimientos del recubrimiento de concreto y corrosión del acero de refuerzo en las vigas que soportan la cubierta de la **Tribuna Occidental Numerada**

correctivas que eliminen las filtraciones de agua y, así, evitar la propagación de la corrosión, la consecuente pérdida del área efectiva del refuerzo estructural y el debilitamiento de los elementos estructurales.

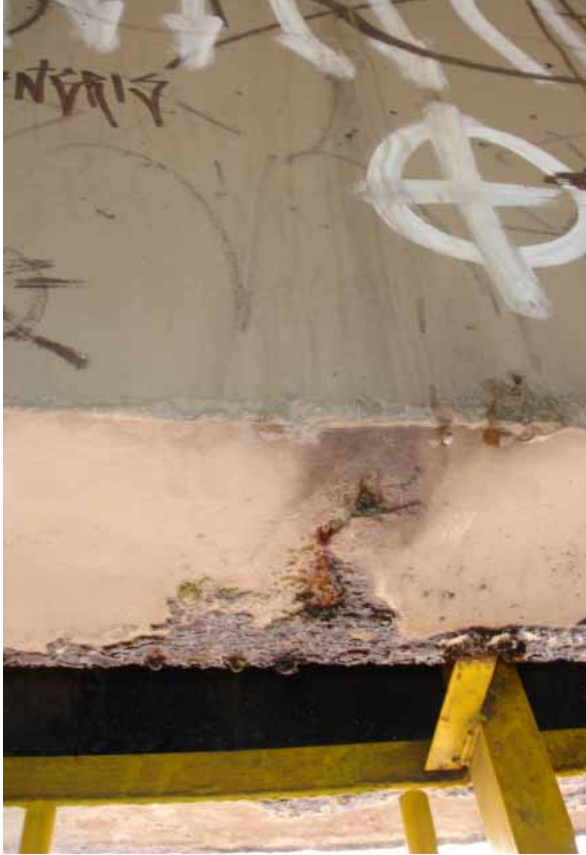
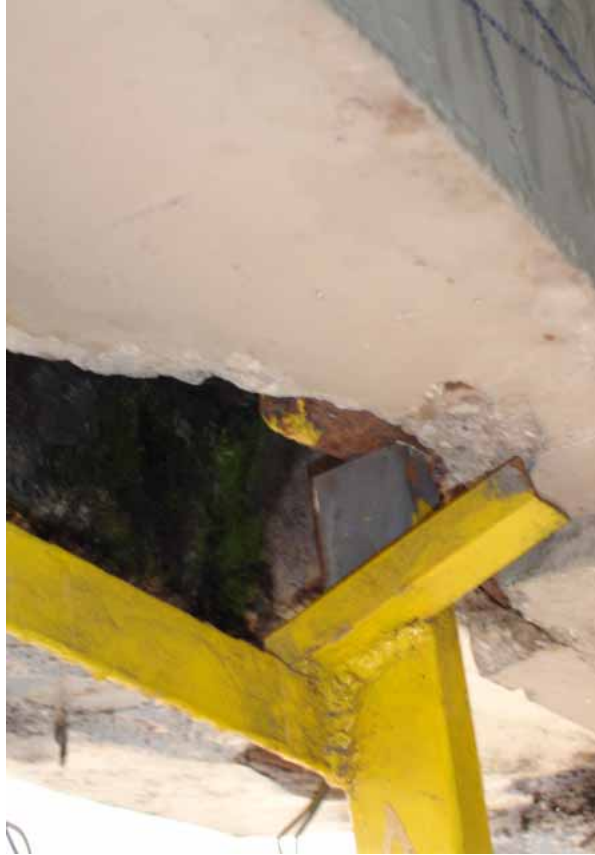
Desprendimientos del recubrimiento de concreto y corrosión del acero de refuerzo en **Tribuna Sur**

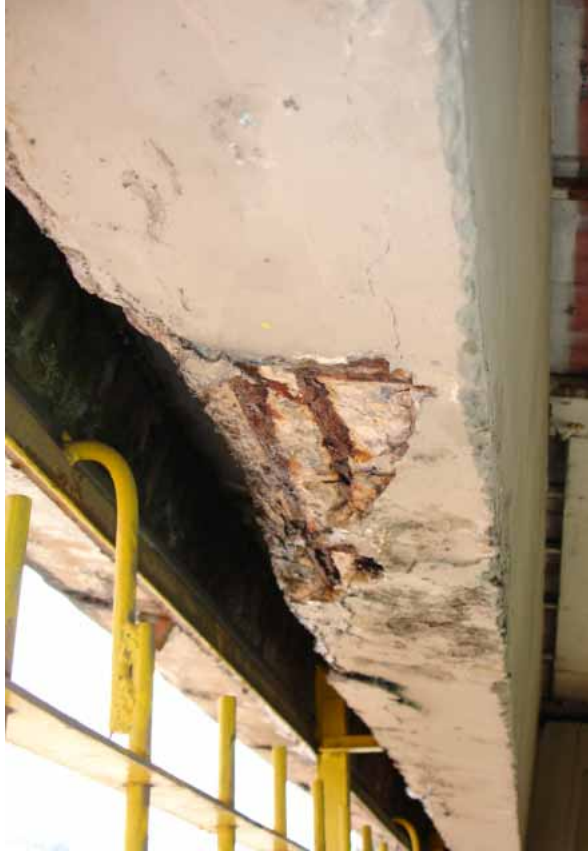
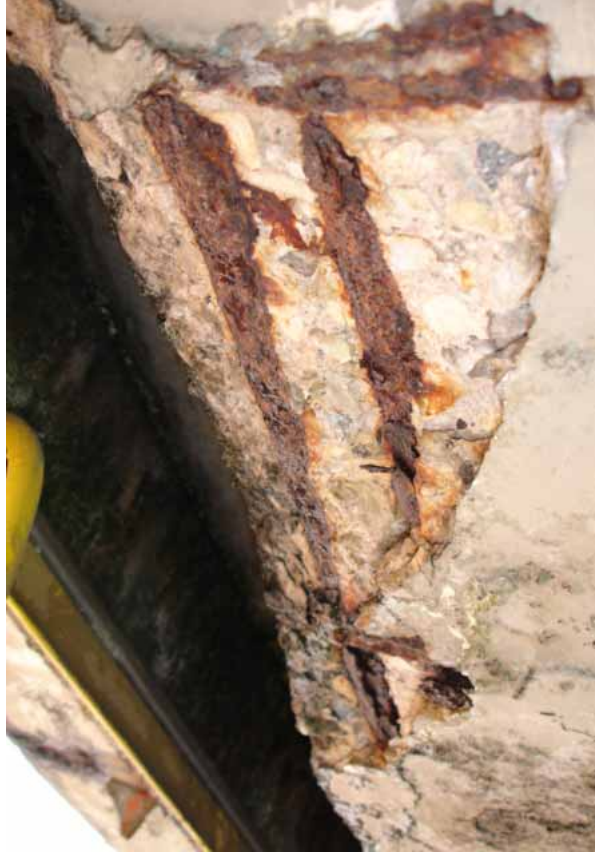
Desprendimientos del recubrimiento de concreto y corrosión del acero de refuerzo en **Tribuna Oriental Numerada** sector sur

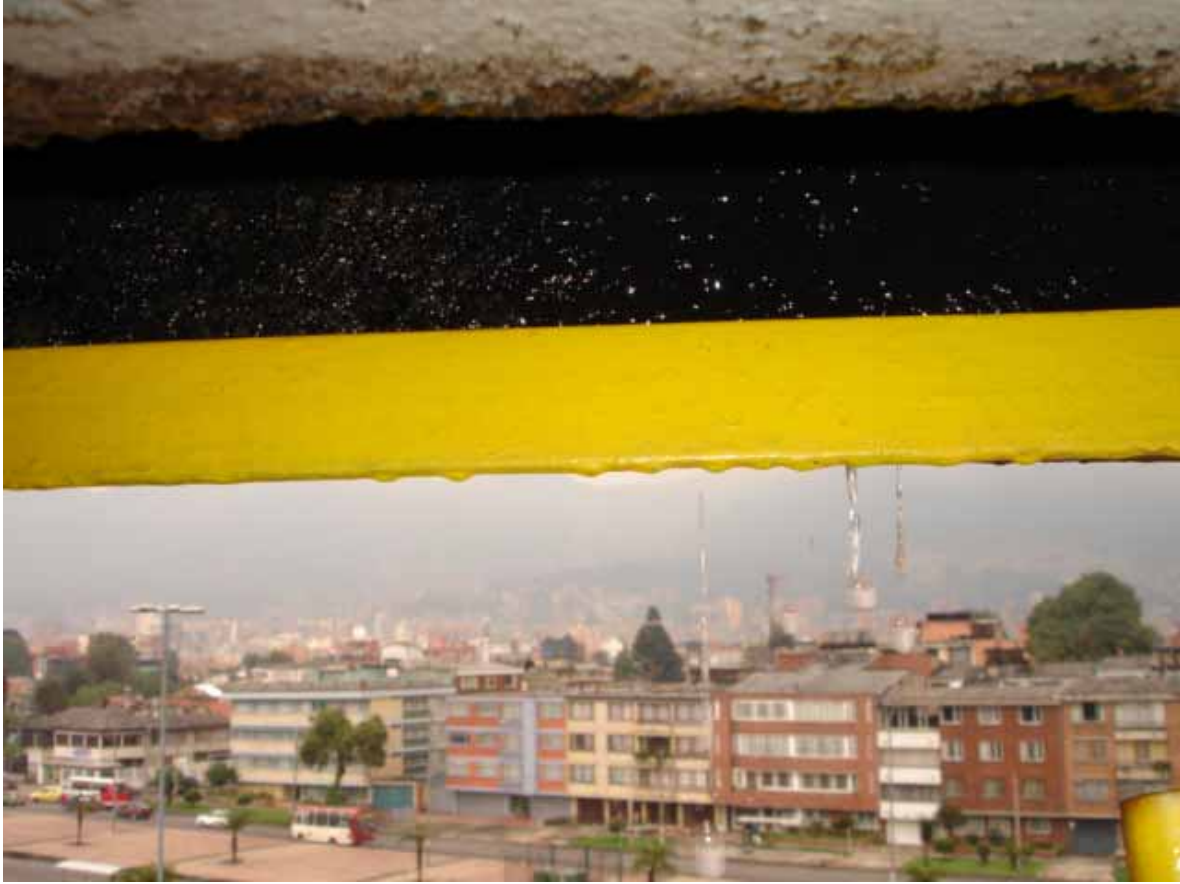
Foto 7

La siguiente foto tomada en el sector centro de la **Tribuna Oriental Numerada** ilustra cómo el mal funcionamiento de las canales de la cubierta causa la filtración de agua sobre las vigas que la soportan.

- El fenómeno de corrosión continuará propagándose en la medida en que no se adopten correctivos concretos frente a los orígenes de las filtraciones sobre los elementos estructurales. Lo anterior hace que la corrosión sobre los elementos se extienda cada vez más y que los costos del mantenimiento correctivo para reestablecer el recubrimiento de concreto y el área del acero de refuerzo sean más elevados.

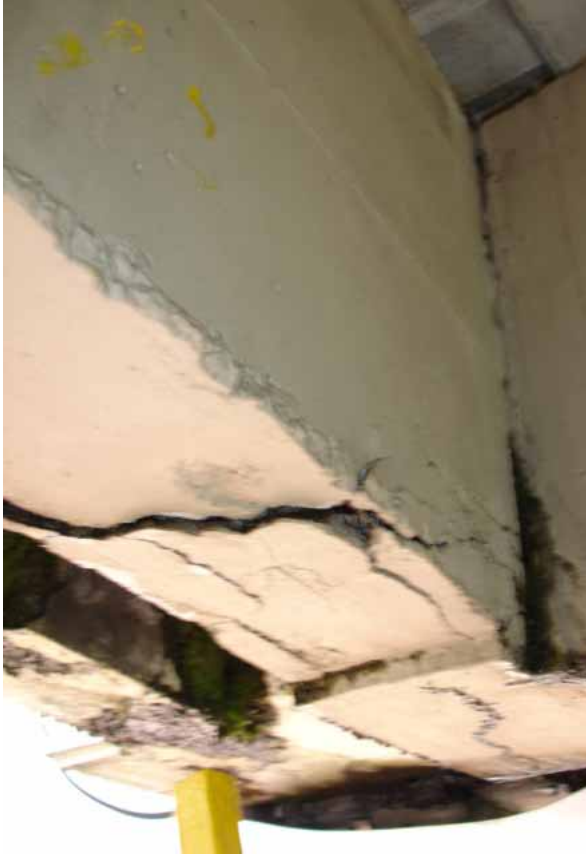
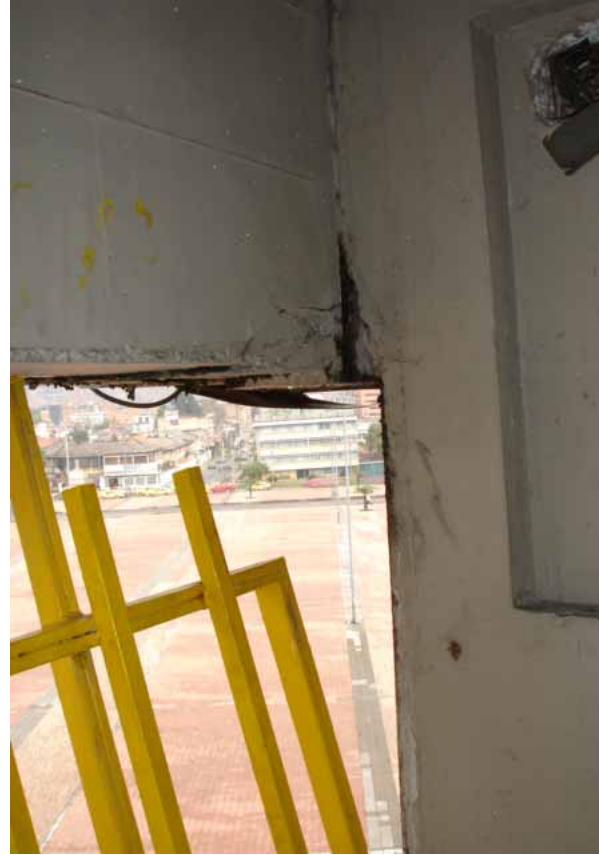
En el sector norte de la **Tribuna Oriental Numerada** se detectaron en una de las vigas grietas profundas muy cerca al nudo con la columna.
