31000 – 23 marzo 2007

Doctora
PATRICIA GONZÁLEZ ÁVILA
SECRETARIA DE LA MOVILIDAD
Bogotá D.C.

Asunto: Control Fiscal de Advertencia. Deficiencias en la construcción y operación del sistema de vertimiento y tratamiento de residuos provenientes de los baños en el Terminal de Transportes de Bogotá D.C.

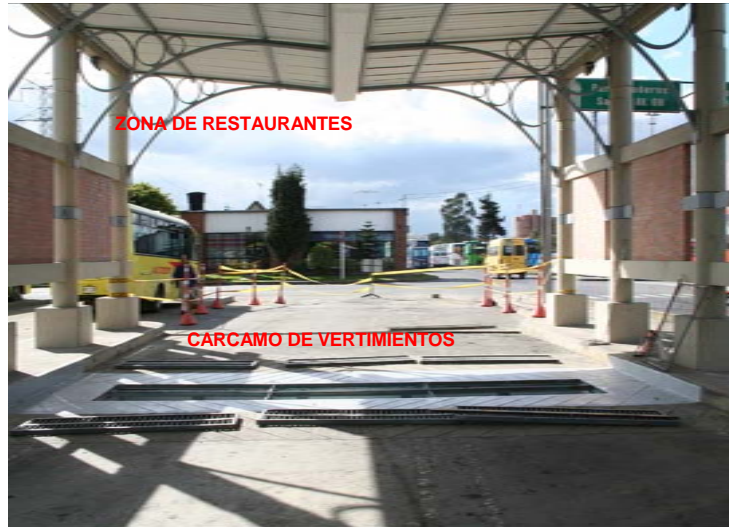
La Terminal de Transportes optó por un módulo de recolección de vertimientos tipo cárcamo con su correspondiente planta de tratamiento de aguas residuales que se ubica en la parte posterior del Terminal de Transportes, a 20 metros del sitio de parqueo de los buses; 40 metros del sitio de embarque y desembarque de pasajeros y a 30 metros de los restaurantes denominados: “Preferencial” y “Camilita”, como lo observamos en la siguiente fotografía

Fotografía tomada por el Equipo Auditor de la Contraloría de Bogotá

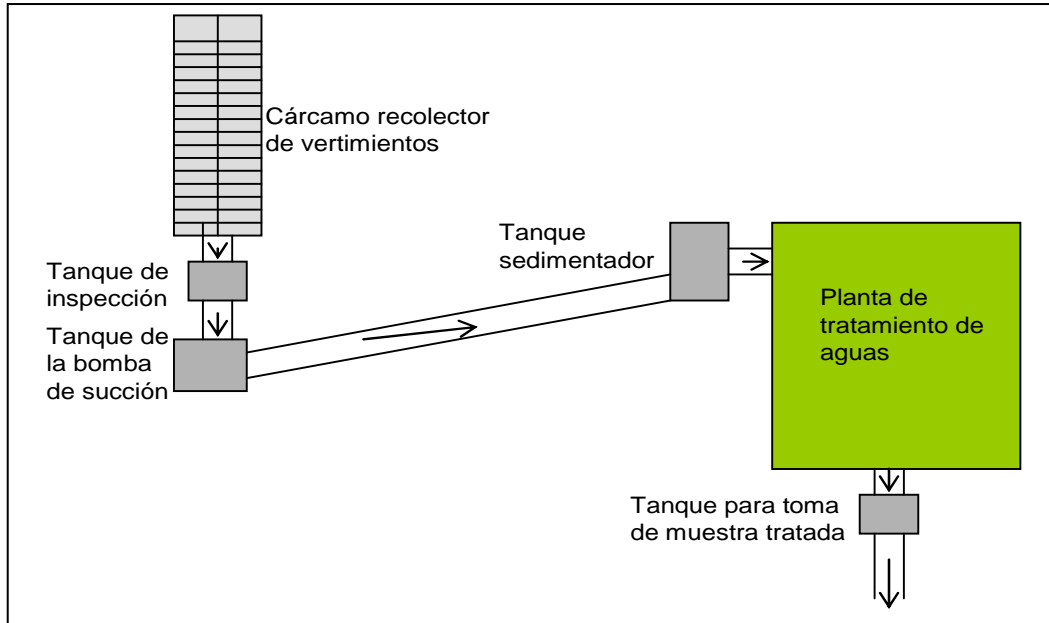
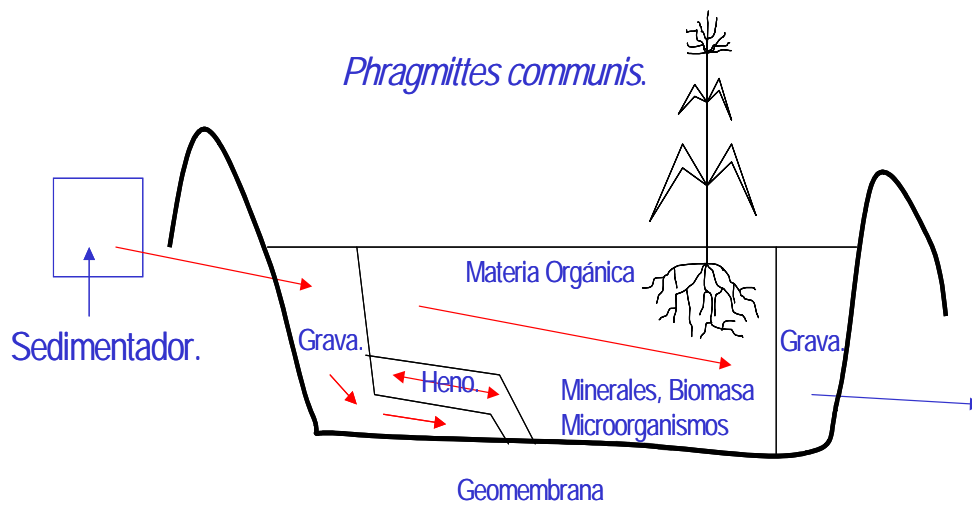
SISTEMA DE TRATAMIENTO DE AGUAS RESIDUALES

El sistema, está compuesto por un tanque sedimentador dividido en tres cámaras. La primera, ocupa el 50% y atrapa gran cantidad de sólidos sedimentables (lodo) y sólidos floculantes (grasas y aceites). Por medio de pases internos, entrega a la segunda cámara, que ocupa un 25%, agua con menos sólidos, para finalmente, entregar a la tercera cámara el 25% restante que se va a tratar en el sistema. Luego pasa a lo largo de una piscina de 90 cm de profundidad conformada por capas de: Gravilla, Heno, Biomasa (Humus y cascarilla de arroz para favorecer la descomposición orgánica) y Tierra negra mezclada con minerales.

Sobre las capas se siembran plantas de cáñamo cuyas raíces han sido previamente tratadas con cultivos de bacterias aeróbicas anaeróbicas, que garantizan altos porcentajes de remoción.

Gráficas Elaboradas por el Equipo Auditor
