Doctora
PATRICIA OTÁLORA CANO
Gerente
FONDO DE VIGILANCIA Y SEGURIDAD
Calle 12 No 7-14
Bogotá D.C.

Ref.: **Alerta Fiscal** por "presuntas irregularidades en la construcción de la Estación de Policía Ciudad Bolívar-E-19".

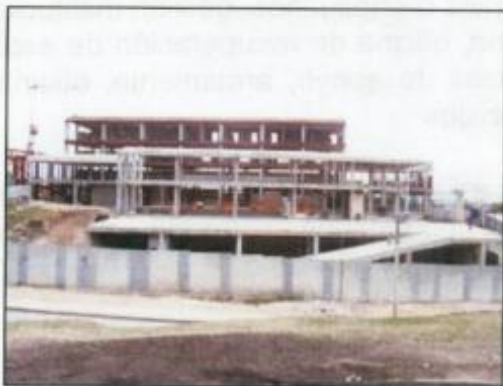
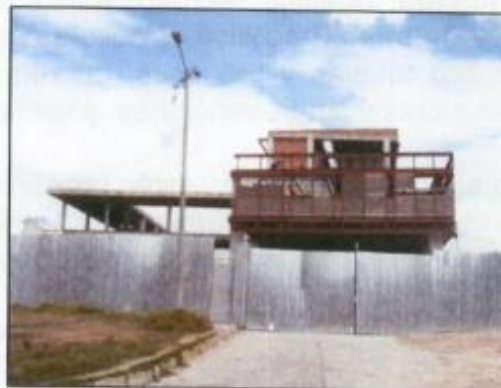
Fotografía No.1 Panorámica general de la Estación de Policía de Ciudad Bolívar
(marzo 1 de 2007)

El estado de avance de las obras al 1 de marzo de 2007, estaba en un cuarenta y dos por ciento (42%) según se aprecia en el siguiente registro fotográfico.

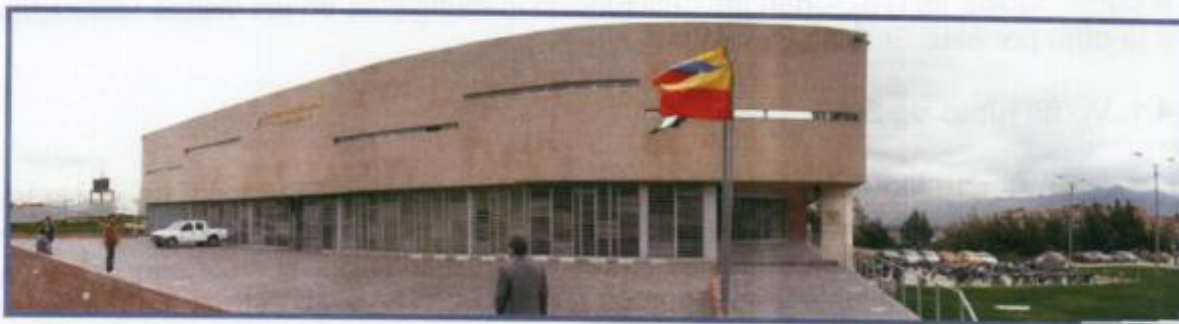
Noviembre de 2008.

A noviembre de 2008 según visitas fiscales efectuadas por la Contraloría de Bogotá, se encontró que la obra había sido entregada parcialmente en enero de 2008 y puesta al servicio de la Policía Metropolitana de Bogotá, como se observa en el siguiente registro fotográfico.

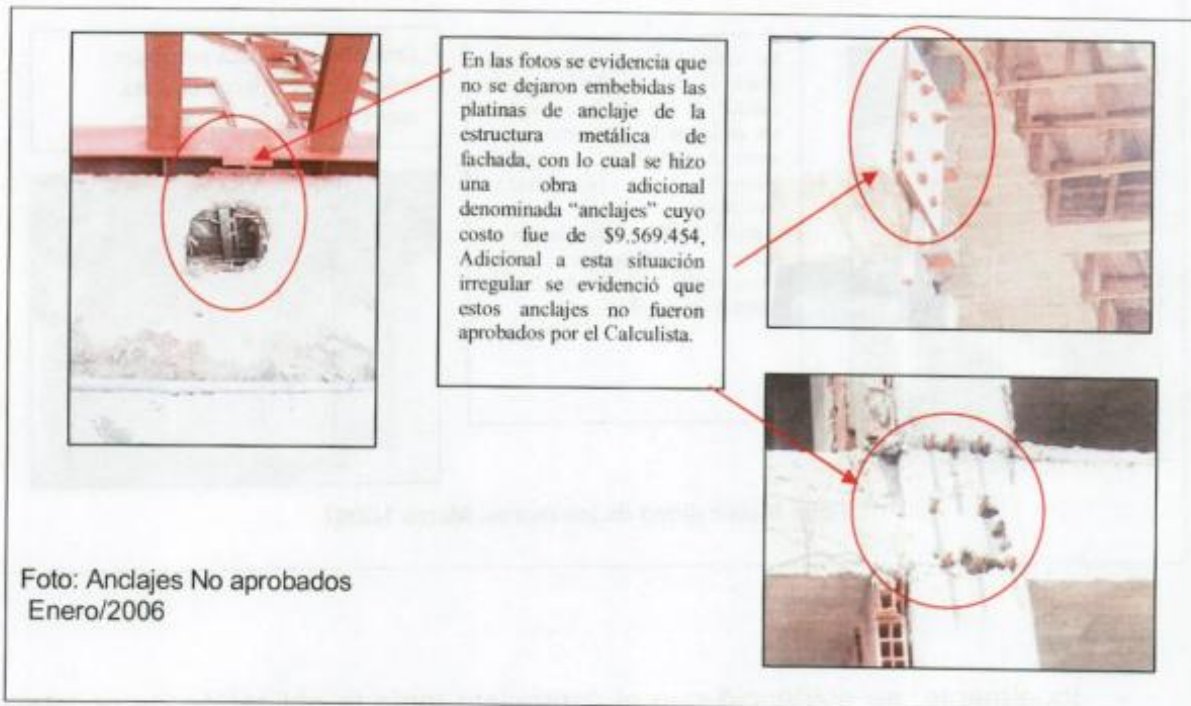
- En desarrollo de la actividad Estructura metálica de fachada, se encontró mediante las visitas realizadas por la Contraloría de Bogotá, que no se cumplieron las especificaciones técnicas exigidas por el diseñador para los anclajes en la junta con el pórtico espacial en concreto estructural (edificio), ya que se evidenció que algunos de estos anclajes no se dejaron embebidos y por esto no fueron construidos de forma monolítica con la estructura. Por ello fue necesario hacerlo posterior al fraguado del concreto de la estructura; este incumplimiento genera pérdida en la capacidad de carga de la estructura metálica. Además se encontró que este incumplimiento originó que se contrataran obras no previstas denominadas anclajes, actividades que no fueron aprobadas en su oportunidad por el calculista en razón a que no garantizaban la debida adherencia.¹

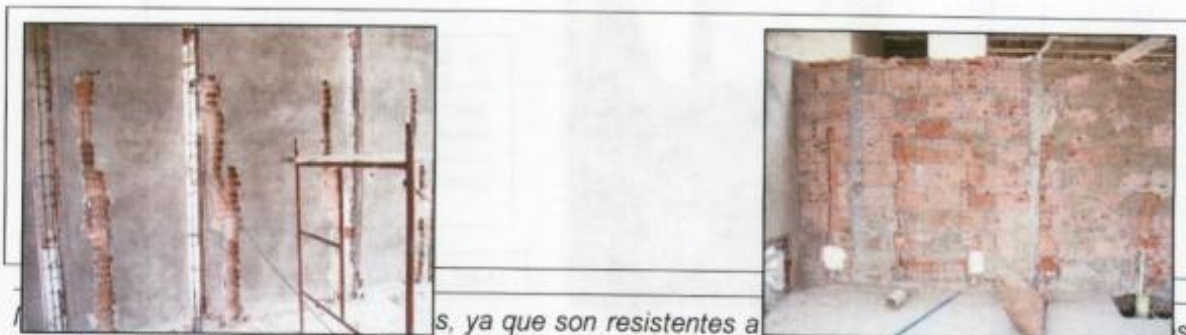
- En el periodo de ejecución de las obras, en desarrollo de la actividad “mampostería”; también se evidenciaron incumplimientos a las especificaciones técnicas y recomendaciones del diseñador. Se permitió la reparación de los muros, adosando las dovelas faltantes y complementando otras.

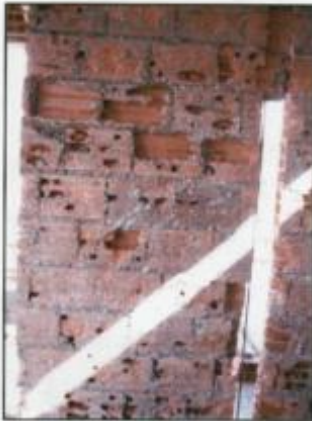
En estas fotos se evidencia la ausencia de dovelas y mala calidad de los bloques, pañetes, sin embargo la interventoría del momento (PAYC S.A.), autorizó repararlos incumpliendo nuevamente con las especificaciones contenidas en el plano “Elementos No Estructurales” y la Norma Sismo Resistente NSR-98

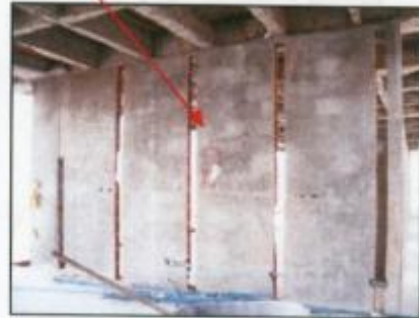
Demoliciones para construir columnetas, diferentes a las especificadas en los planos

Foto: Mala calidad de los muros. Marzo 1/2007

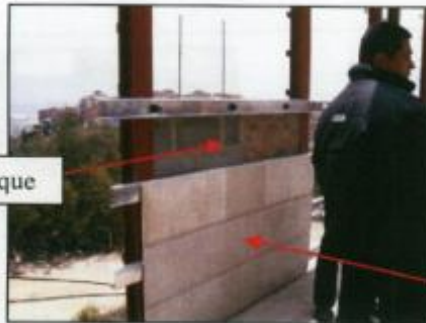
- Igualmente, se evidenció que el contratista tenía la obligación de construir los muros de fachada, en concreto reforzado, tal como está aprobado en los planos que fueron objeto de premio en el concurso de méritos; sin embargo estos muros de la fachada se construyeron en ladrillo en bloque y súper board (elementos de madera), lo que disminuye notablemente en nivel de seguridad.

En la foto se evidencia la construcción de la fachada en mampostería y súper board, cuando según los planos esta contemplado que debe ser en concreto reforzado ocre.

**Foto: Construcción de fachada incumpliendo especificaciones
Marzo 21 /2007**

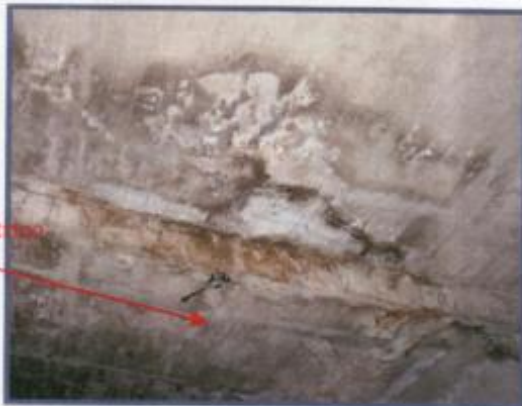
- Abundante presencia de filtraciones y humedades en techos y muros de la edificación que pueden llegar a corroer el concreto y afectar la vida útil del mismo, en algunos varios casos estas humedades se encuentran junto a terminales eléctricos expuestos y son un riesgo para los usuarios de la edificación.

Cableado eléctrico expuesto.

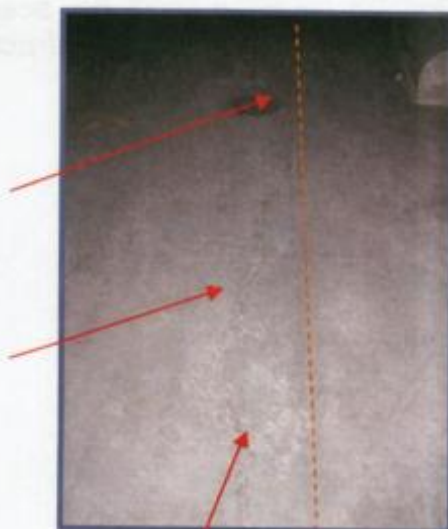
- Presencia de fisuras en losas de concreto, área sótanos². Estas fisuras se deben aparentemente a daños puntuales por esfuerzo de carga a lo largo de la superficie de la losa, revelando baja resistencia del concreto.

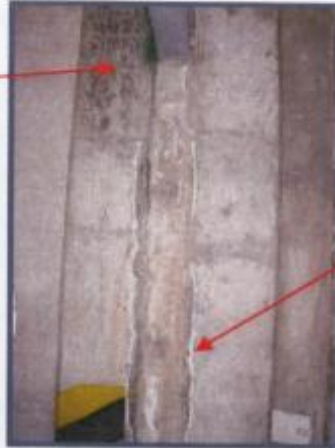
- Notables manchas de humedades junto a canales recolectoras de aguas lluvias. Estas manchas de humedad reducen la vida útil de los elementos y por estética no son propias de una edificación nueva.

Canal de Aguas
lluvias. Obsérvese la
presencia de lama.

Fenómeno semejante a la
carbonatación del
concreto.

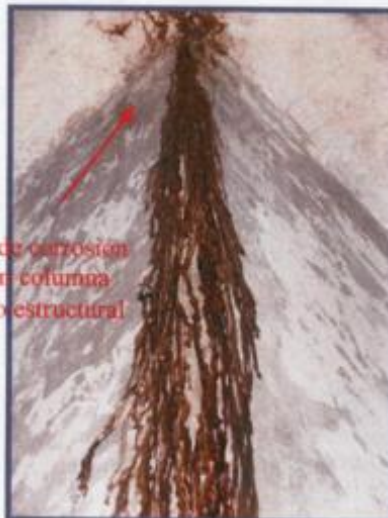
- Evidencias de corrosión en elementos de concreto. (Cáncer del concreto). La corrosión del acero en el concreto estructural, es una patología considerada como grave y con afectación importante en relación a la capacidad de carga y resistencia de los elementos estructurales. El grado de afectación por pérdida de adherencia del acero al concreto se debe determinar mediante un estudio de patología estructural.

Evidencia de corrosión
del acero en columna
de concreto estructural

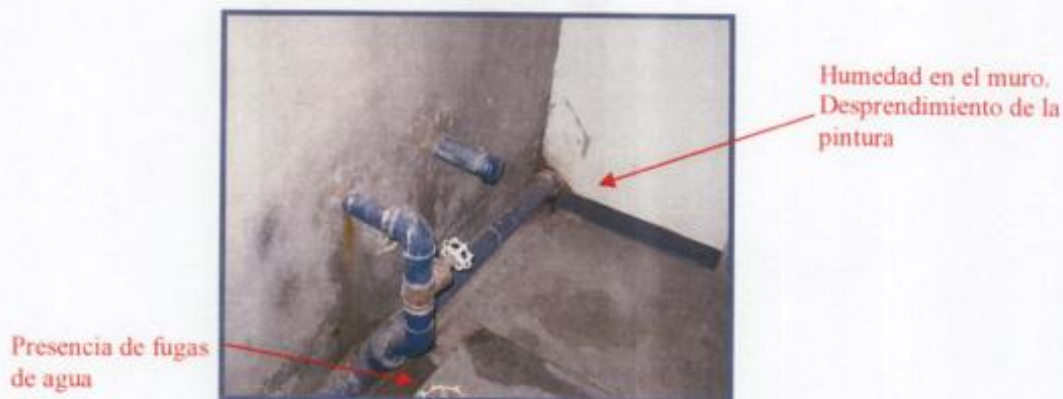
- Los tanques de almacenamiento de agua a pesar de varias reparaciones presentan evidencias de humedades y señales de carbonatación del concreto; el sitio donde se encuentra ubicado presenta olores fuertes propios de áreas húmedas y representa un riesgo para la salud de los funcionarios; además los ductos del tanque presentan fugas y abandono al grado de parecer una obra senil.

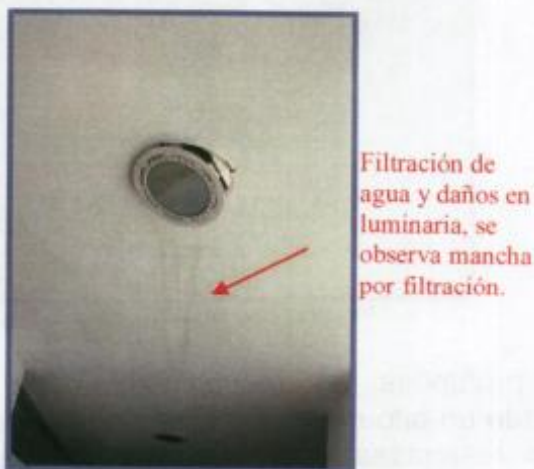
- Luminarias mal instaladas y desajustadas, muchas se han desprendido y son un riesgo para los usuarios de la edificación. En varios casos estas luminarias presentan filtraciones a través de sus ductos y son un riesgo para los usuarios de la edificación. (Pasillos primer piso y área de oficinas segundo piso).

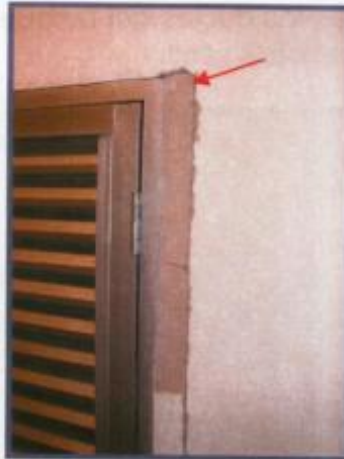
- Cajas de medidores y rejas mal instaladas con pésimos acabados, que evidencian desprendimiento. Se emplearon grandes rellenos en mortero para ajustar el tamaño de las cajas al espacio disponible y este relleno se ha dilatado y se encuentra deteriorado.

El muro se dilató en la junta.

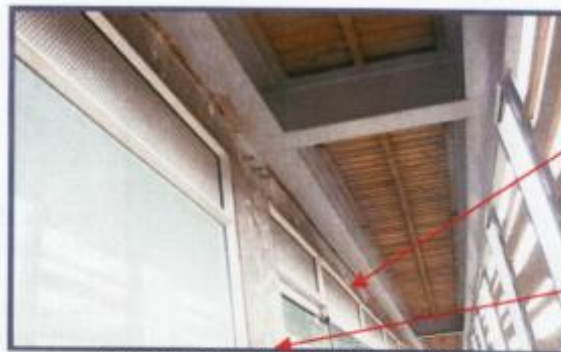
- Elementos metálicos corroídos por fuertes humedades y filtraciones de aguas lluvias a través de la junta de la estructura metálica del pasillo interior de vigilancia perimetral del piso 2 y 3, que afectan las habitaciones destinadas a alojar agentes, los elementos en concreto y los muros.

Corrosión a lo largo de todo el elemento metálico

Manchas de humedad en estructura de concreto.

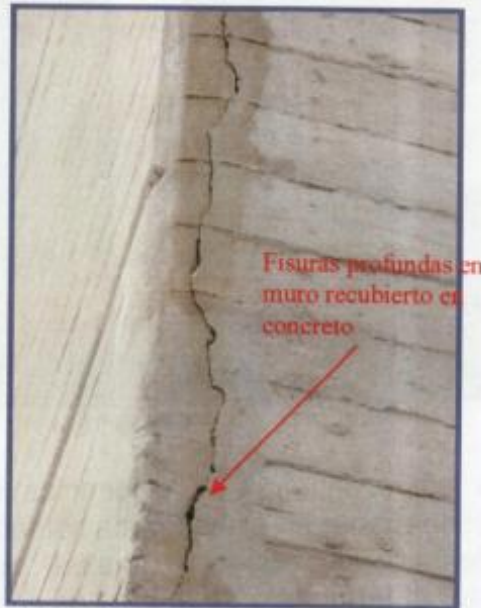
- Fisuras profundas en recubrimientos de concreto en muros, que representan un alto riesgo de desprendimiento, toda vez que estas fisuras han sido resanadas y el fisuramiento persiste. Este recubrimiento en concreto con espesor aproximado de 5 cm. presenta una fisura por dilatación a lo largo de todo el elemento y se considera una amenaza en

caso de desprendimiento. (Segundo piso, elementos no estructurales perímetro de la edificación).

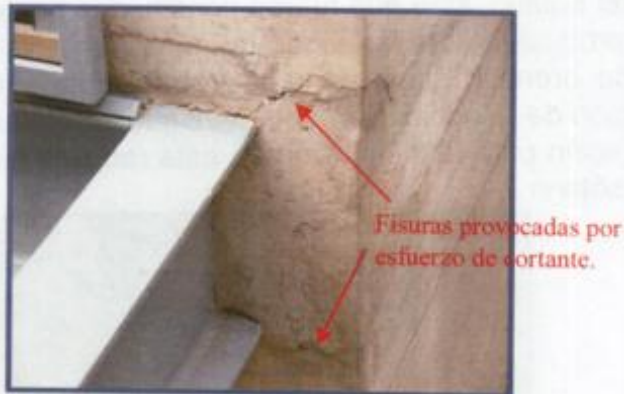
- Grietas por límite de esfuerzos en los anclajes de los elementos estructurales.

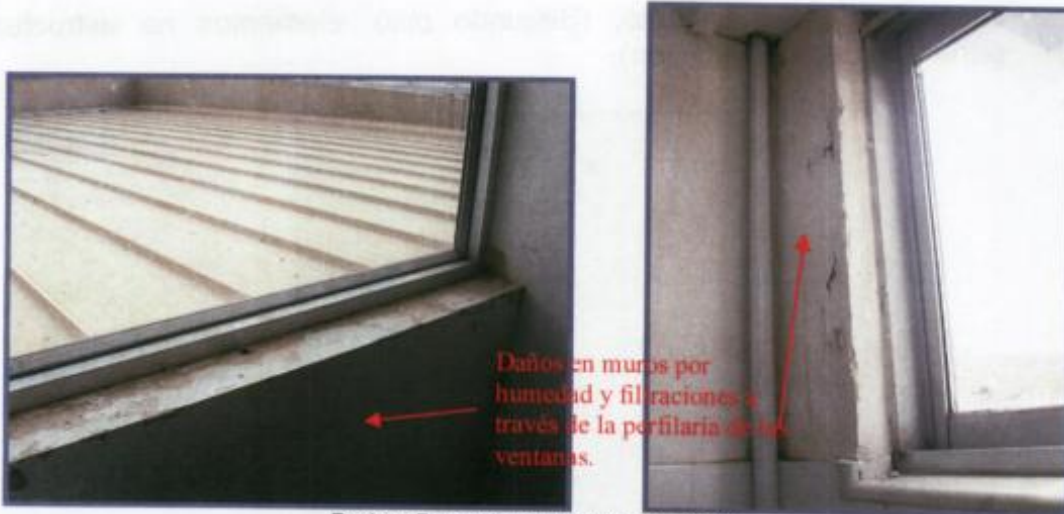
- Mala calidad en la instalación de ventanas y acabados que permiten la filtración de aguas lluvias y el deterioro de muros por humedad en los elementos. Este caso es común en la mayoría de las ventanas de la edificación en los pisos 2, 3 y 4, incluso en los baños.

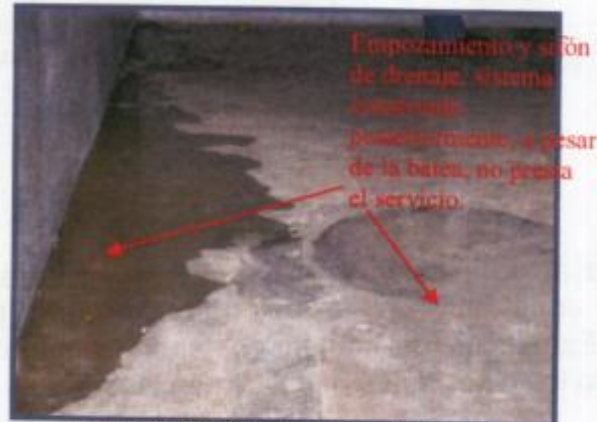
- Persistencia de empozamientos y evidencias de sistemas de drenaje contruidos posteriormente en pisos de los sótanos 1 y 2 que no contaban con estos sistemas; se observan malos acabados que presentan descascaramiento, el terminado de la losa es concreto pulido y al piso del tendido de la red no se le dio el mismo acabado. Es importante destacar que los desagües del sótano 1 y 2 no se construyeron de forma preliminar al piso del sótano, sino que fueron contruidos posteriormente cortando las losas y probablemente las vigas que amarran el sistema e instalando los ductos de drenaje, situación que probablemente afecta la estructura de cimentación de la edificación, toda vez que se observa el corte de la losa y la excavación para la instalación de esta red a lo largo del área central del piso del sótano 2.

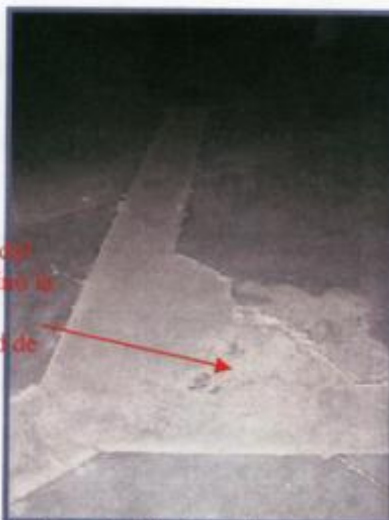
Desprendimiento del mortero. No se afino la superficie del remiendo de la red de drenaje.

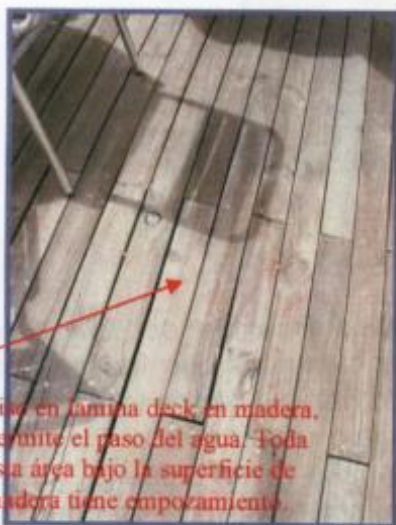
- La zona de mesas frente a la cafetería del segundo piso, tiene un piso en lamina Deck en madera, piso que es permeable y según los planos debía ser en piso de tableta. En esta área se observó que bajo este piso en madera existe una gran acumulación de agua y los desagües de la placa se hallan taponados. El espacio ocupado por el agua bajo la superficie de madera es un área grande que corresponde a la cubierta del auditorio, que buscará infiltrarse y podrá deteriorar la placa de cubierta del mismo.

Piso en lamina deck en madera, permite el paso del agua. Toda esta área bajo la superficie de madera tiene empozamiento.

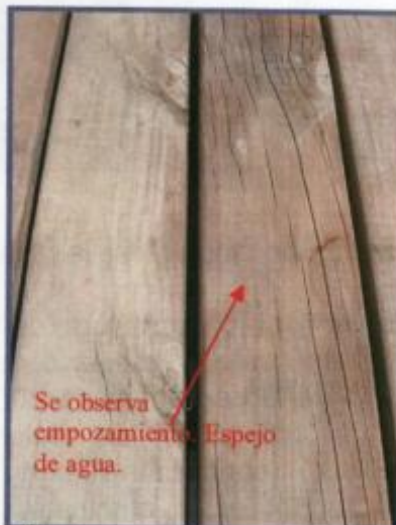
Se observa empozamiento. Espejo de agua.

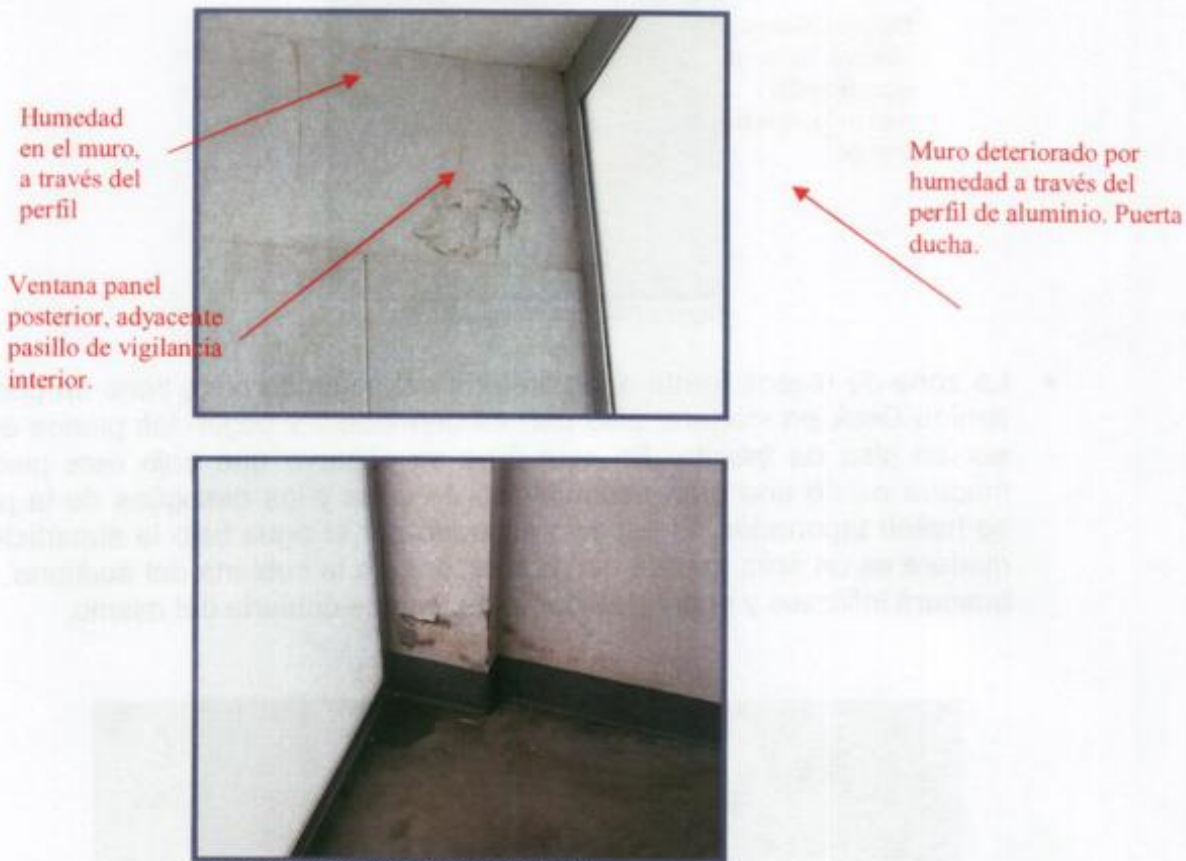
- Humedad al interior de casi todas las habitaciones de alojamiento de agentes en los pisos 2 y 3. Esta humedad proviene del pasillo interno de vigilancia perimetral. Igualmente se presentan a través de las puertas de las duchas, que afectan los muros adyacentes.
