Ref: Función de Advertencia ante el posible detrimento patrimonial en cuantía de \$637.902.100 por el riesgo de perderse la inversión efectuada las obras de la plazoleta ubicada frente a la entrada a la Universidad Nacional, con la instalación de adoquines.

En virtud de lo anterior, el Órgano de Control Fiscal con base en lo observado en la auditoria de gestión adelantada en el IDU en cumplimiento del PAD 2010 Ciclo II al contrato IDU-137 de 2007, considera necesario y oportuno hacer uso de la función de advertencia¹ para alertar sobre la ejecución de las obras que se adelantan en la plazoleta de acceso de la Universidad Nacional sobre la calle 26.

En visita fiscal realizada el viernes 22 de octubre de 2010, por la Contraloría de Bogotá con el IDU, contratista e interventoría a las obras de espacio público que se realizan en la plazoleta de acceso a la Universidad Nacional, conforme a la solicitud realizada por la Coordinación del Programa de Investigación en Tránsito y Transporte de la Universidad Nacional, se encontró por parte del equipo auditor, lo siguiente:

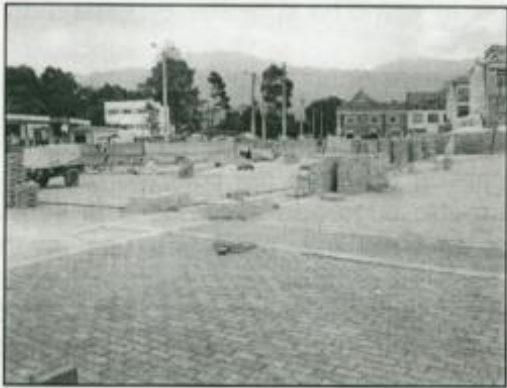
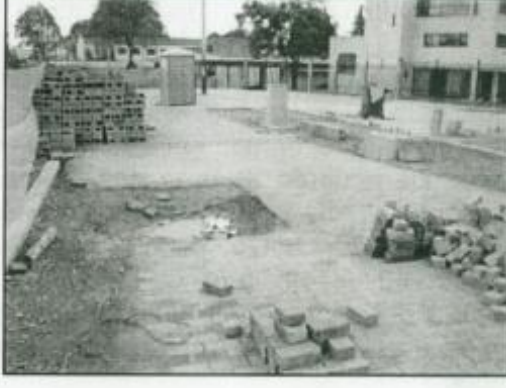
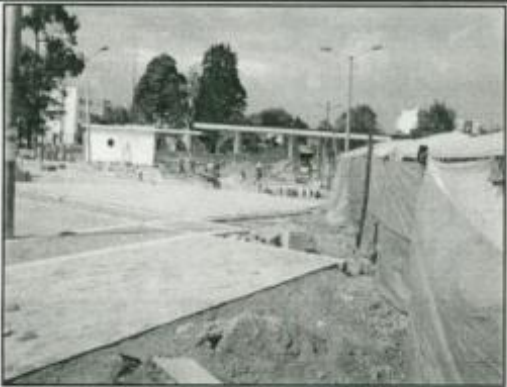
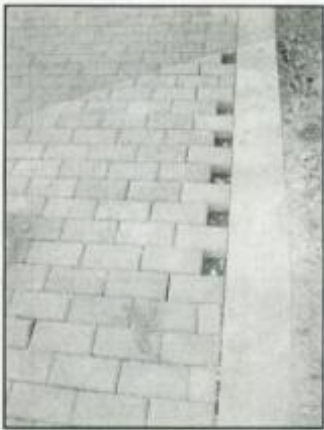
Uso de Adoquines

En consideración a lo anterior, la Contraloría de Bogotá encuentra que el tipo de material utilizado no es el apropiado para esta plazoleta teniendo en cuenta su función de acceso

a la Universidad Nacional por la calle 26, en primer lugar, en razón a las frecuentes protestas que se convierten en alteración del orden público y sus enfrentamientos con la fuerza pública, las cuales pueden verse potencializadas por los agitadores al desprender el adoquín y convertirlo en un elemento de ataque, tal como ha sucedido en el pasado

En segundo lugar, porque tales hechos podrían ocasionar además de los naturales riesgos para la integridad física de las personas, un posible detrimento al patrimonio público ante la eventual necesidad de reposición que tengan que hacerse de dicho material. De acuerdo a los costos promedios para el acabado del contrato (adoquines) que incluye el AIU y el factor multiplicador, el metro cuadrado asciende a la suma de \$108.119 por lo cual al construir la plazoleta de 5900 m², implicaría una inversión **\$637.902.100**, aproximada, de los cuales, con base en el área intervenida actualmente de 2000 m², el monto de la inversión realizada a la fecha asciende a **\$216.238.000**, recursos que podrían perderse para la ciudad en caso que se presenten los hechos referidos.

Frente a universidad nacional	
<p>El acabado de la plazoleta en este momento se está realizando con material adoquín en concreto y arcilla, en un área aproximada de 2000 m² lo cual se considera riesgoso ya que puede ser usado como proyectiles ante situaciones de protesta por parte de los estudiantes de la Universidad Nacional como lo manifestó como ocurre con frecuencia. Se muestra el acopio del material y el mismo instalado.</p>

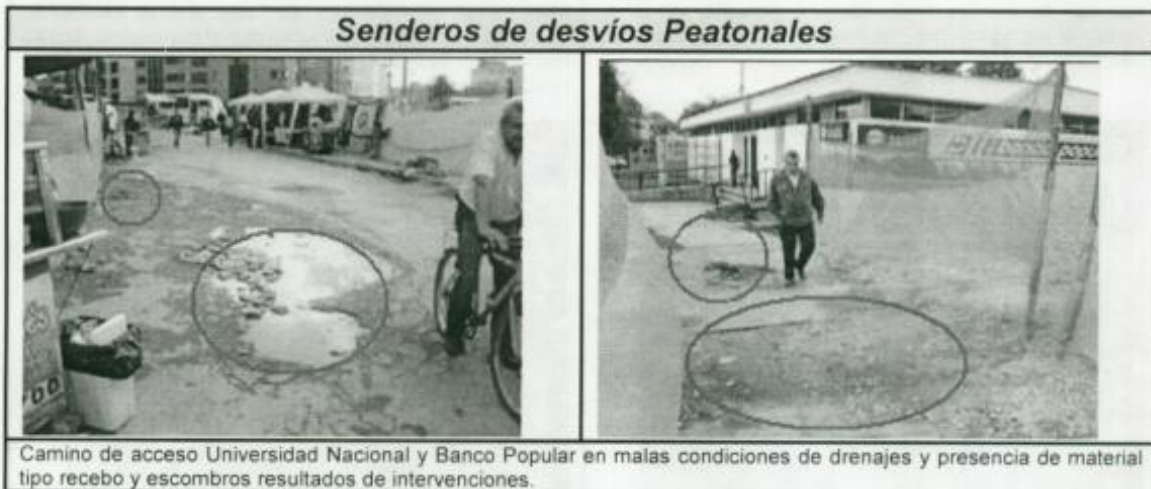
Como lo podemos observar en las fotografías, registro de la visita fiscal, los senderos peatonales se encuentran en materiales como recebo y afirmado, también se muestran tramos con empozamientos de agua, demasiado estrechos, con obstáculos, losas inestables, en muchos casos no se aísla los transeúntes de la obra como también del flujo vehicular ausencia de señalización, la falta de aislamientos hace que los vehículos estacionen en lugares que interrumpen la continuidad del flujo, todo lo cual genera riesgos, incomodidad y movilidad restringida para los peatones.

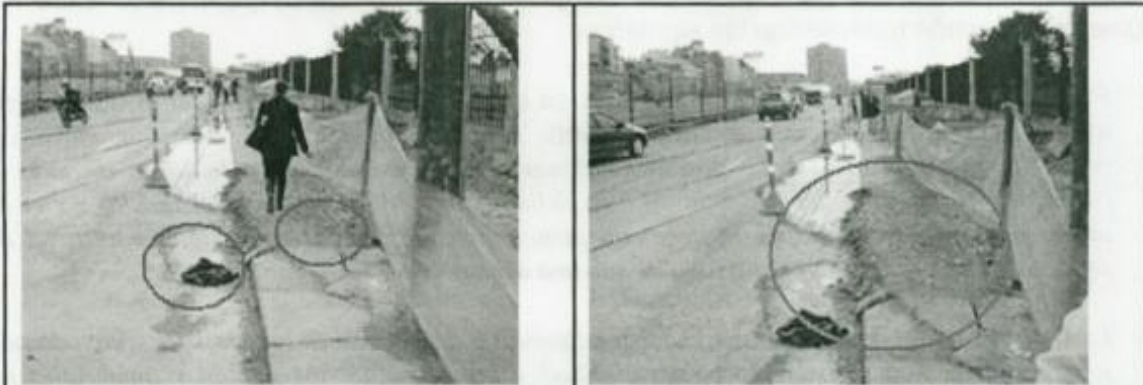
Los senderos peatonales se encuentran delimitados en esta zona, pero se encuentran en malas condiciones con las cuales no se aísla el peatón de la obra, ya que se transita sobre escombros e igualmente estancamientos de agua.

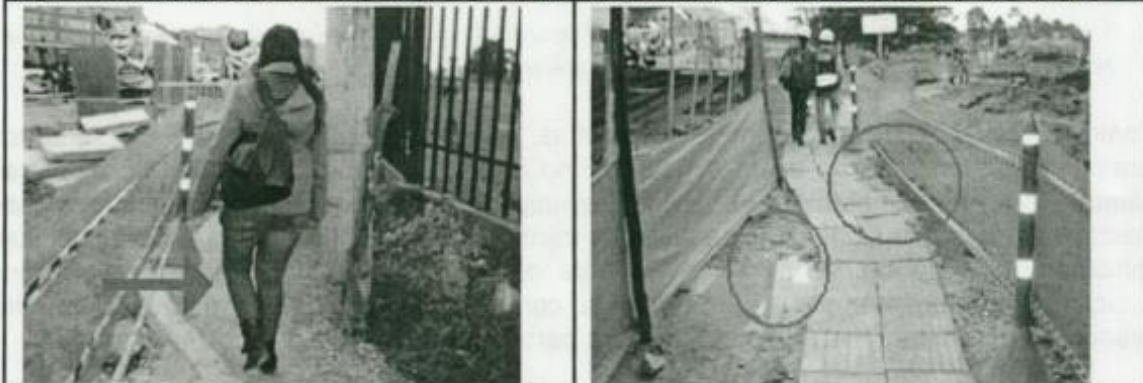
Senderos estrechos por los cuales solo se puede transitar de manera incomoda una persona atendiendo contra el ancho mínimo en función de la alta demanda peatonal del sector.

La superficie de rodadura de los senderos de desvíos peatonales, se encuentra en losas sueltas inestables, que propician inseguridad junto con el material de rebase encontrado rodeando las losas; además de contacto directo entre el peatón y las intervenciones del proyecto.

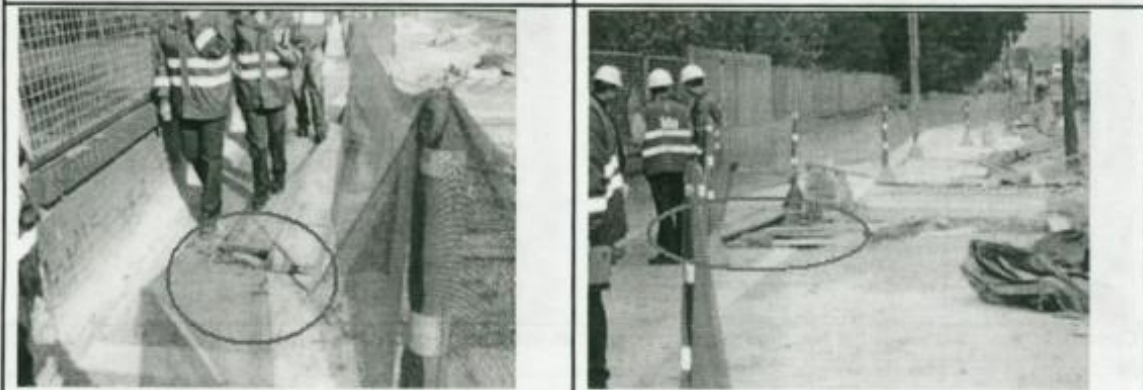
Senderos inestables, estrechos y sin protección en la zona de Excavación de la obra que atentan contra la seguridad del peatón creando sobresaltos en la continuidad del mismo.

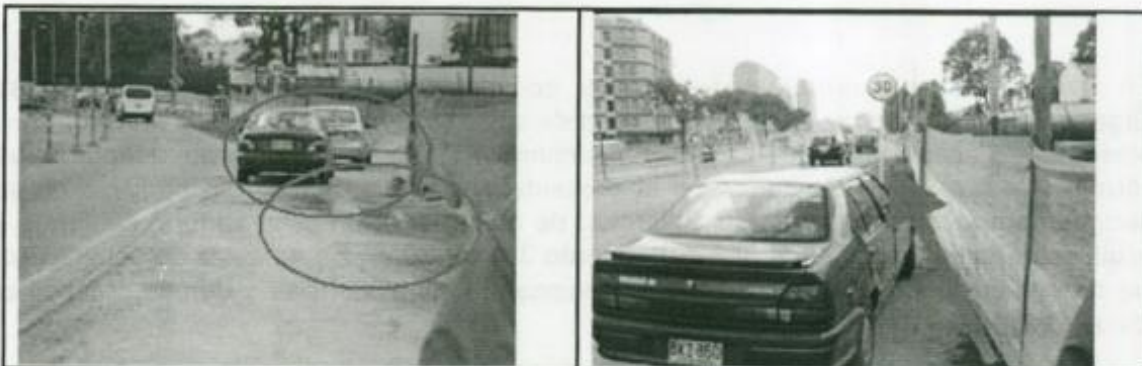
No se está garantizando la continuidad del flujo peatonal, sendero sin protección y delimitación por lo tanto se mezcla con el flujo vehicular del sector con el tránsito de los peatones; falta de señalización.
