Ref: Función de Advertencia por los daños prematuros que presentan 500 losas que corresponden al 20% de las losas construidas en la Troncal carrera 10 entre calles 25 sur y calle 8

CONSORCIO METROVIAS BOGOTA-CMB
CONTRATO No. 135 de 2007, para la construcción de la troncal carrera 10
Tramo comprendido entre la calle 30A sur a la calle 7

REGISTRO FOTOGRÁFICO
Troncal Carrera 10 Transmilenio Fase III Grupo 2

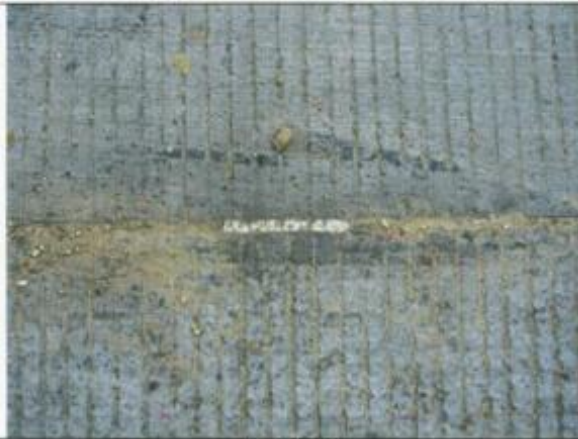
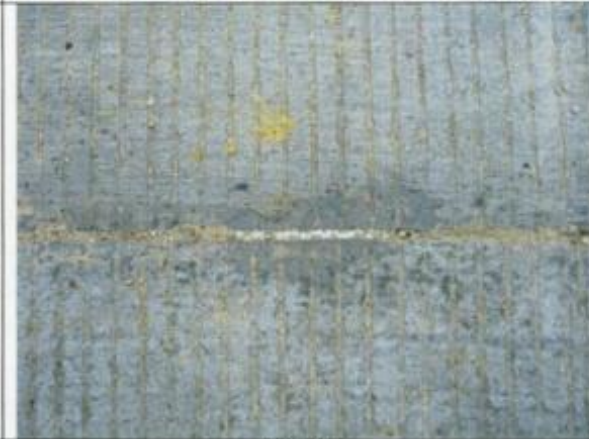
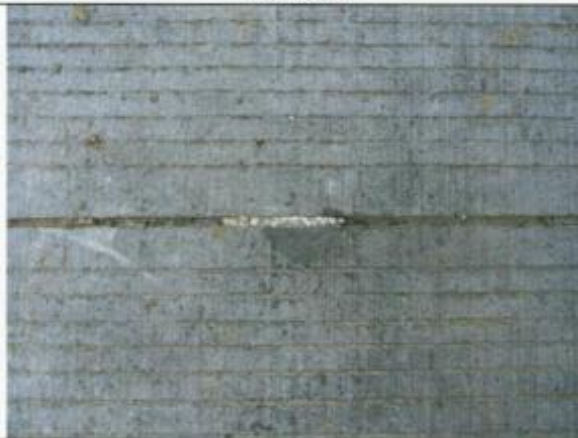
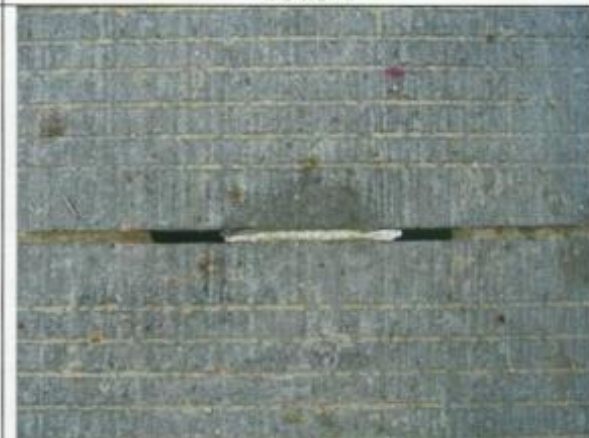
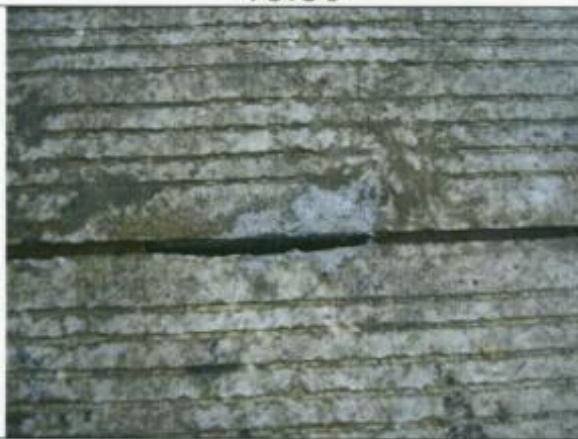
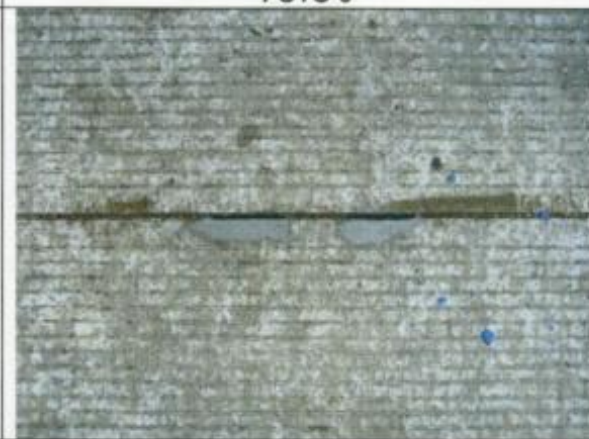
Reparaciones de juntas de dilatación

Se observa el tratamiento dado al desportillamiento de losas, utilizando el concreto de reparación para darle uniformidad a las juntas y permitir el adecuado trabajo de los sellos

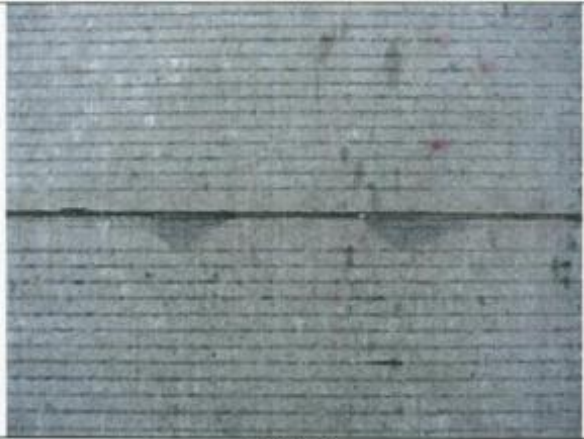
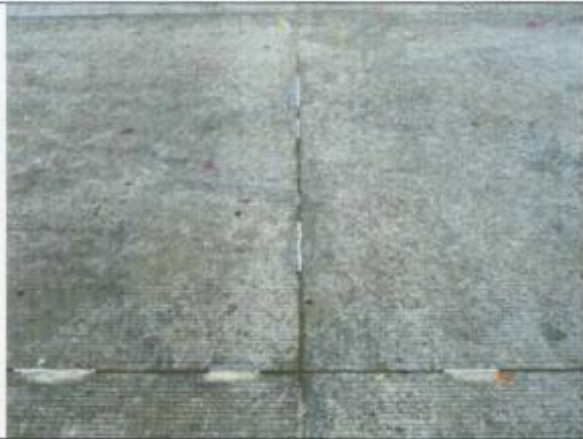
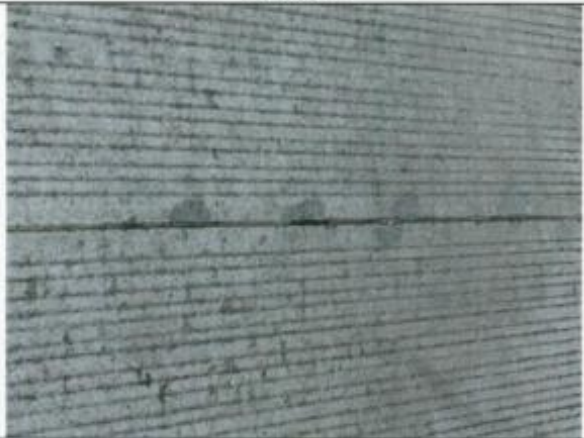
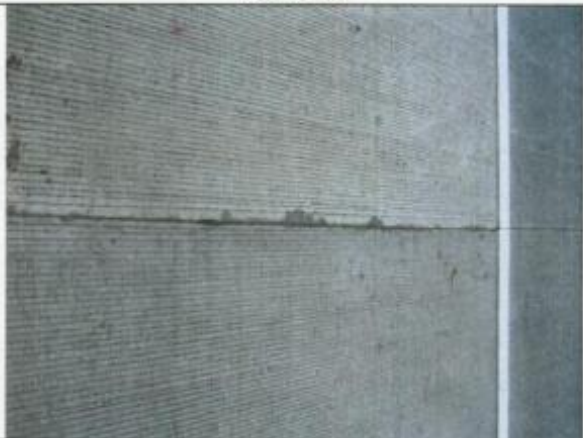
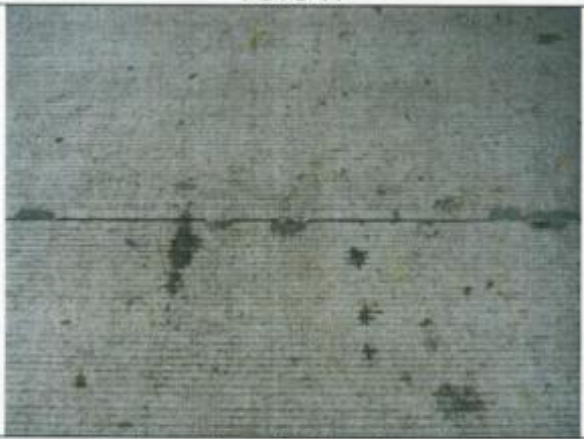
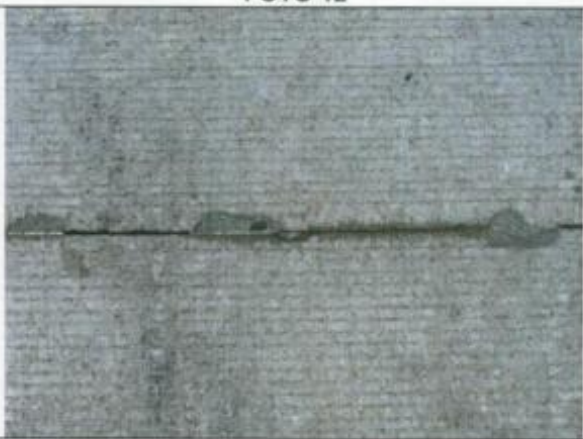
Múltiples reparaciones en una sola junta de dilatación	
FOTO 7	FOTO 8

<p>Se observa los múltiples desportillamientos en una misma losa y las reparaciones realizadas mediante concreto de reparación.</p>

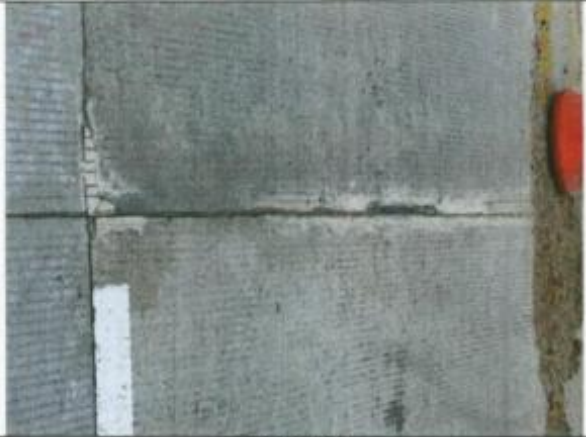
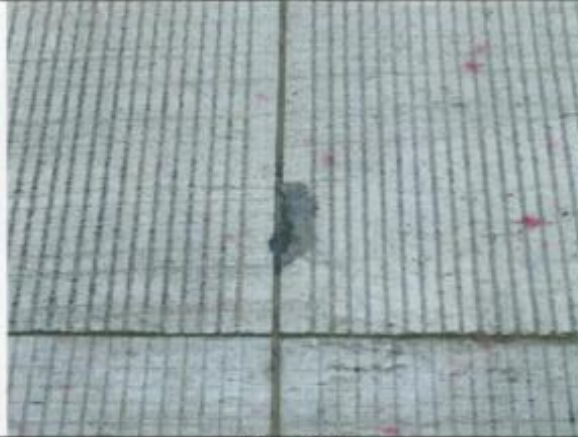
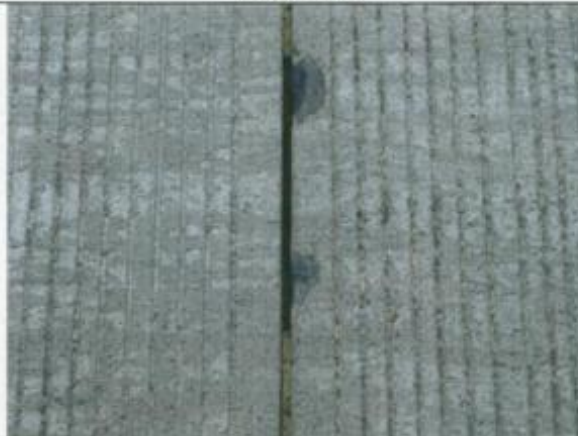
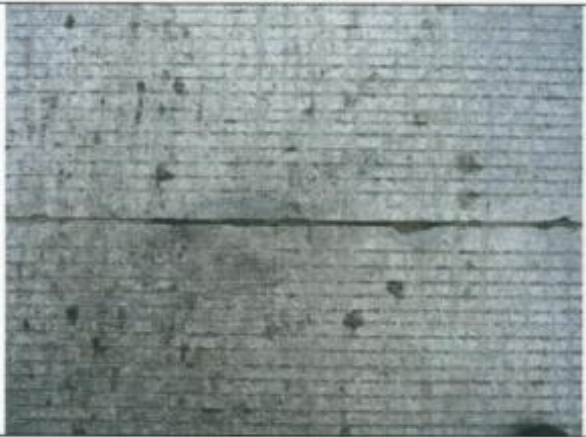
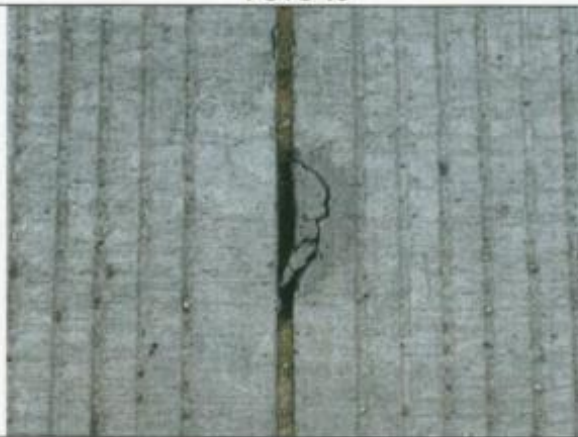
Fallas de las reparaciones realizadas

Si bien es cierto que por ahora, el desportillamiento de las losas no las afecta estructuralmente, preocupa a este ente de control el hecho de que habiéndose efectuado por parte del contratista, reparaciones puntuales priorizados y verificados por la interventoría POYRY INFRA S.A., estas no han corregido las fallas evidenciadas, es decir que de seguir siendo infructuoso el proceso de reparación que se viene realizando, a futuro al igual que lo sucedido con las losas de Autonorte y Av. Caracas, se verá comprometida la estabilidad estructural de las losas afectadas por la filtraciones de agua debido al

<p>Las reparaciones realizadas por el contratista en las dilataciones de las juntas han comenzado a fallar en los tramos dados al servicio</p>

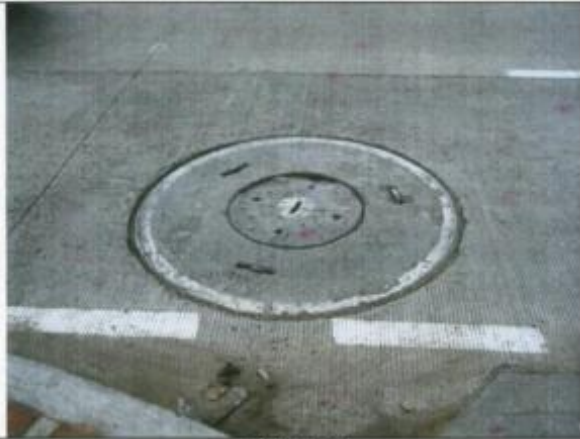
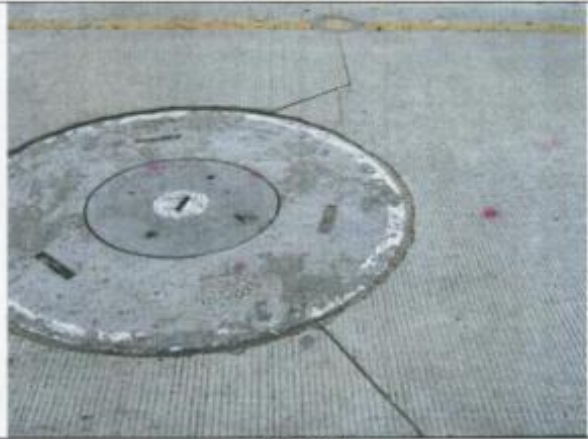
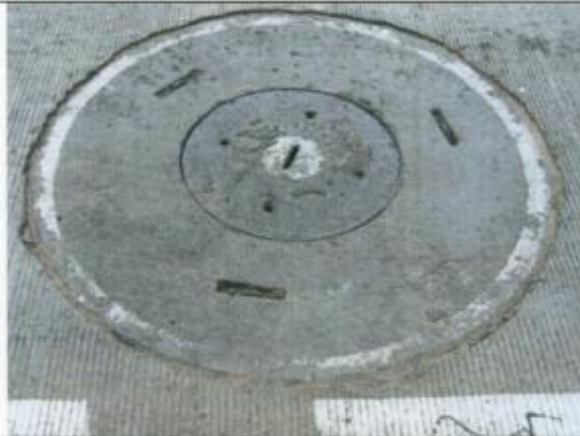
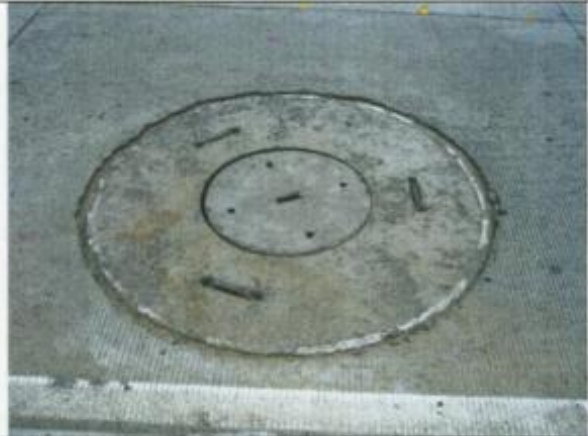
Estado de las juntas de dilatación de las tapas de los pozos

De igual forma las dilataciones en contorno a las tapas de los pozos de inspección,
presentan desportillamiento y desprendimiento de material
De igual forma se observa que algunas tapas de los pozos de inspección
presentan desnivelación o escalonamiento

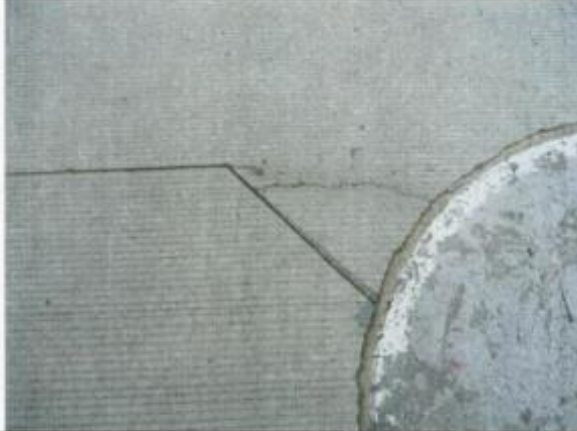
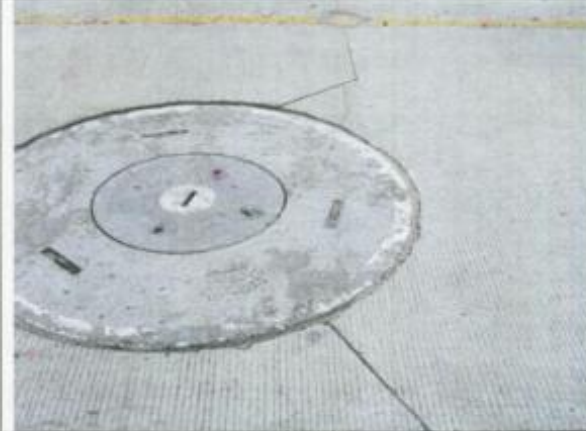
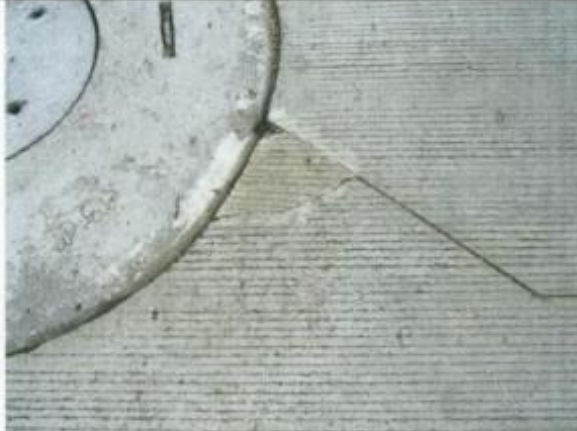
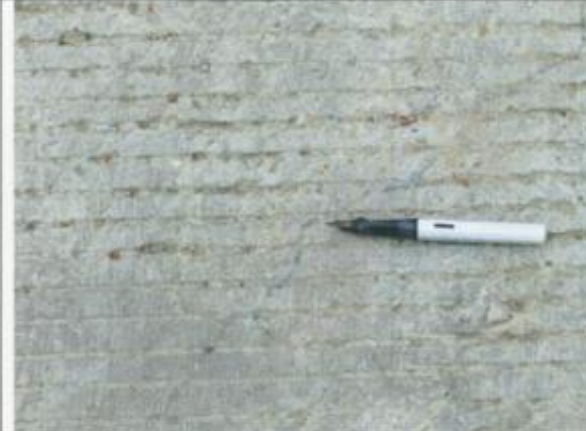
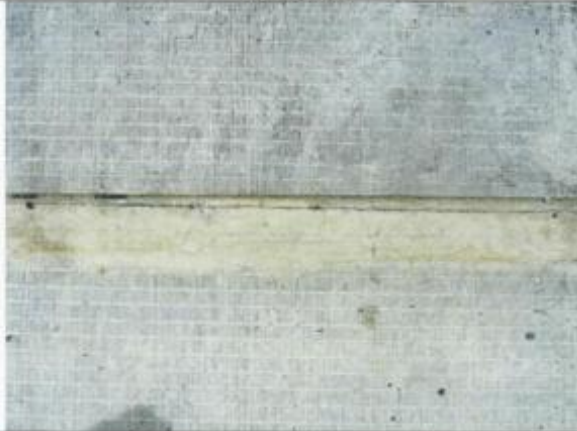
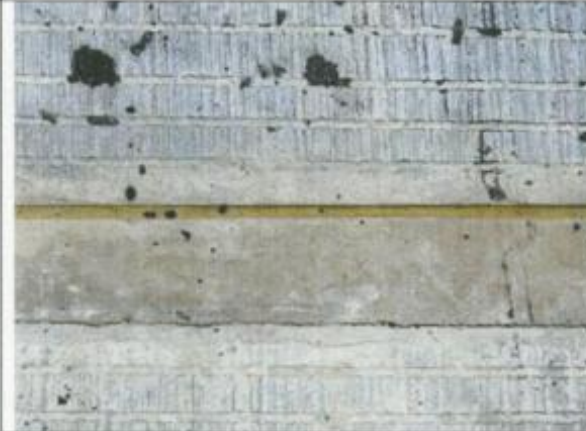
Losas con fisuras

<p>Se presentan fisuras en algunas losas junto a las tapas de los posos de inspección, De igual forma se han realizado reparaciones para corregir juntas de dilatación completas las cuales han comenzado a fallar nuevamente</p>

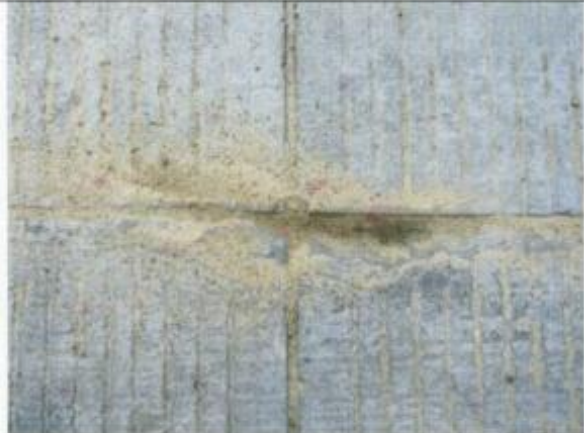
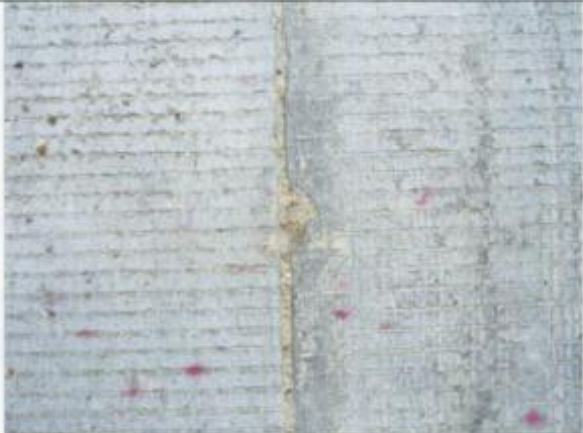
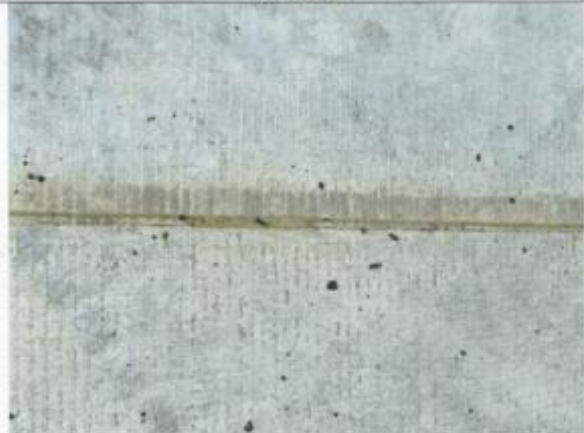
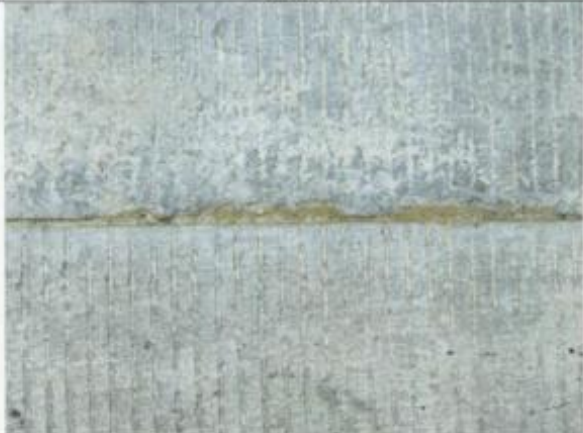
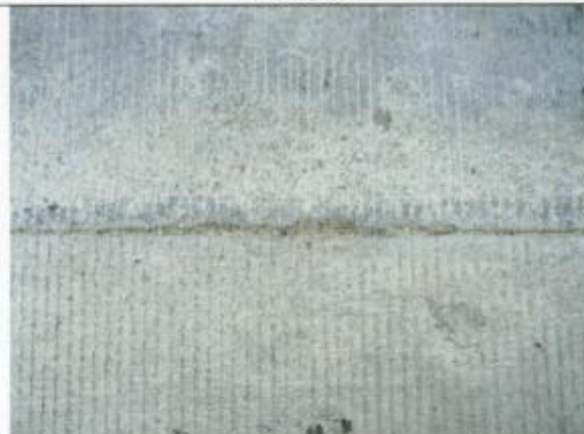
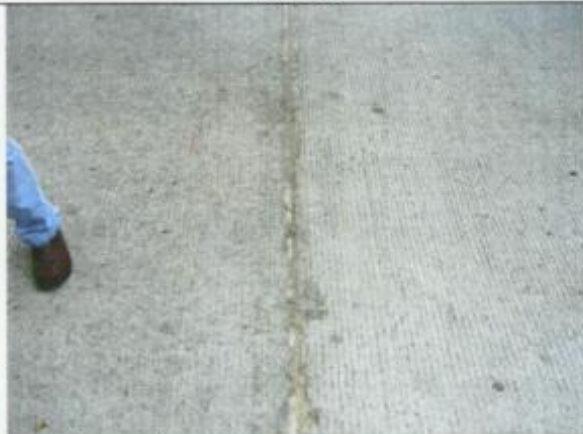
Estado de las dilataciones desportilladas	
FOTO 1	FOTO 2

- Desportillamiento de losas en sus juntas de dilatación longitudinal y transversal en aproximadamente un 20% de estas, es decir, en 500 losas de las 2.496 fundidas a la fecha.
- Demolición de tres (3) losas, debido a que el Contratista fundió las losas, a pesar que el concreto no cumplía con las especificaciones requeridas.
- Presencia de fisuras en diez (10) losas debido a la instalación de las tapas de los pozos de inspección y por la dilatación entre el concreto antiguo y el concreto de reparación, donde se han realizado reparaciones.
- Acabados deficientes generalizados de las juntas de dilatación entre los pozos de inspección y las losas y desnivelación de las tapas de los pozos.

<p>Estado de las dilataciones de las losas por el desportillamiento que presentan, deficiencias que alcanza un 20% de las 2500 losas fundidas a la fecha</p>

Es por lo anterior que el contratista CONSORCIO METROVIAS BOGOTA-CMB y el IDU deberán implementar soluciones técnicas que garanticen y eliminen de manera oportuna los riesgos que hasta ahora afectan la estabilidad de la obra.
