Ref.: Función de advertencia por deterioro progresivo derivado de la falta de preservación y continuidad de las obras del Contrato No 047 de 2009, construcción avenida la Sirena Calle 153; abandonadas luego de la caducidad del mismo, desde el 7 de marzo de 2011. Riesgo fiscal por más de \$304'898.927 que se acrecentará de no tomarse las medidas pertinentes.

Por lo anterior, este Órgano de Control Fiscal con base en lo observado dentro del seguimiento que ha venido realizando al Contrato 047 de 2009 cuyo objeto es la construcción de la calzada sur de la Avenida La Sirena (Calle 153) desde la Avenida Paseo los Libertadores (Autopista Norte) hasta la Avenida Boyacá, considera necesario y oportuno hacer uso de la función de advertencia¹, para alertar sobre el **posible daño patrimonial** que podría ocasionarse a las arcas distritales por los costos en que se incurrirá una vez se adjudique nuevamente el contrato, debido al estado de abandono y

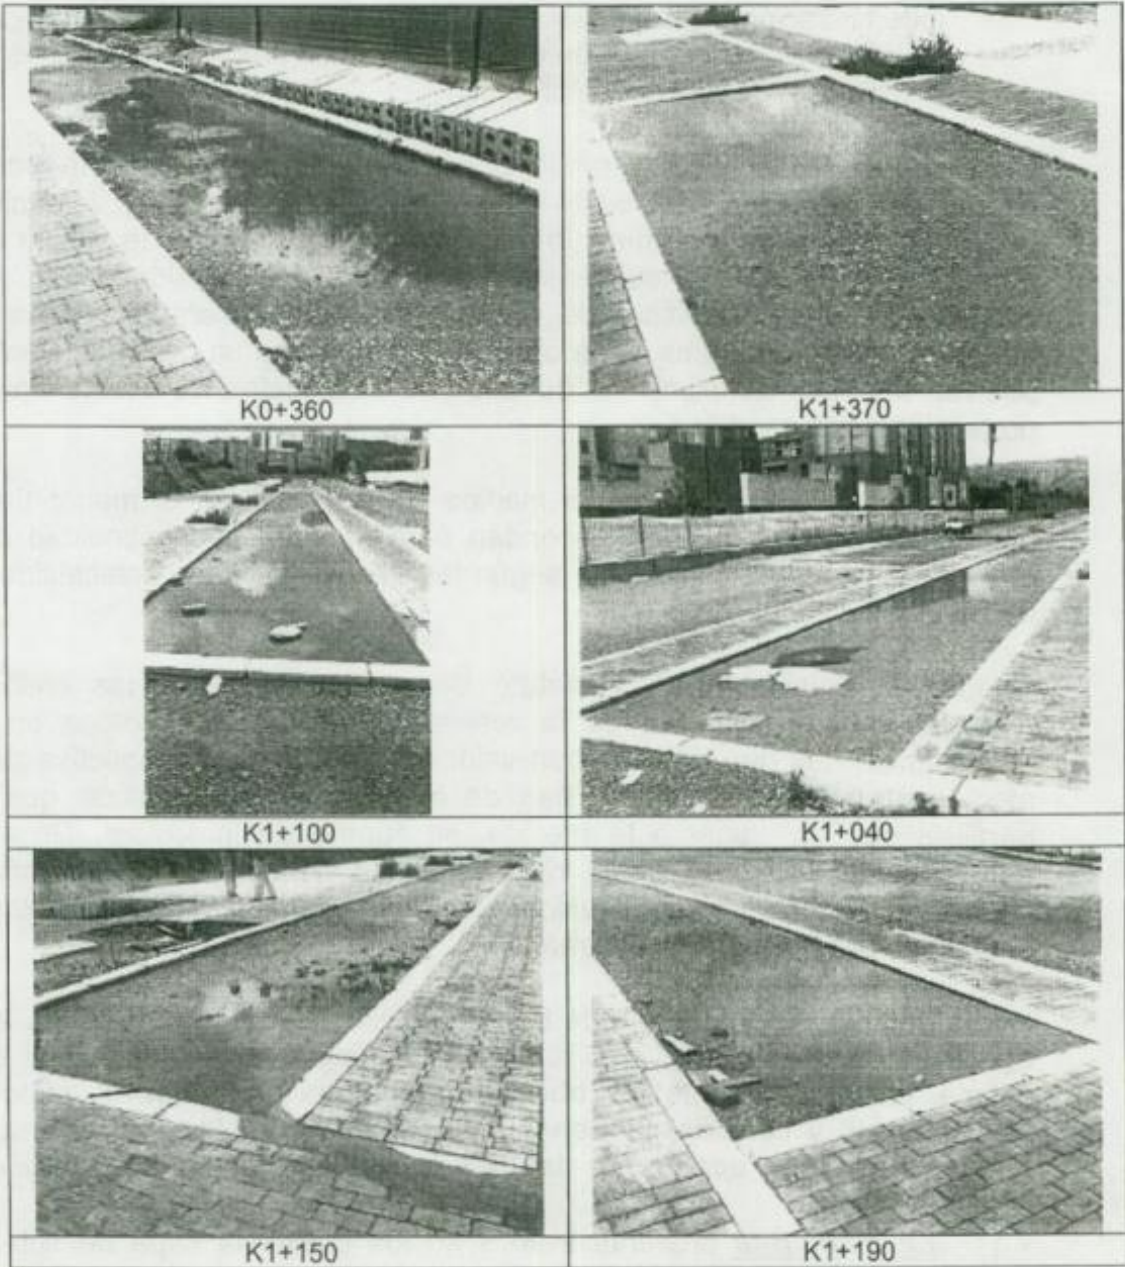
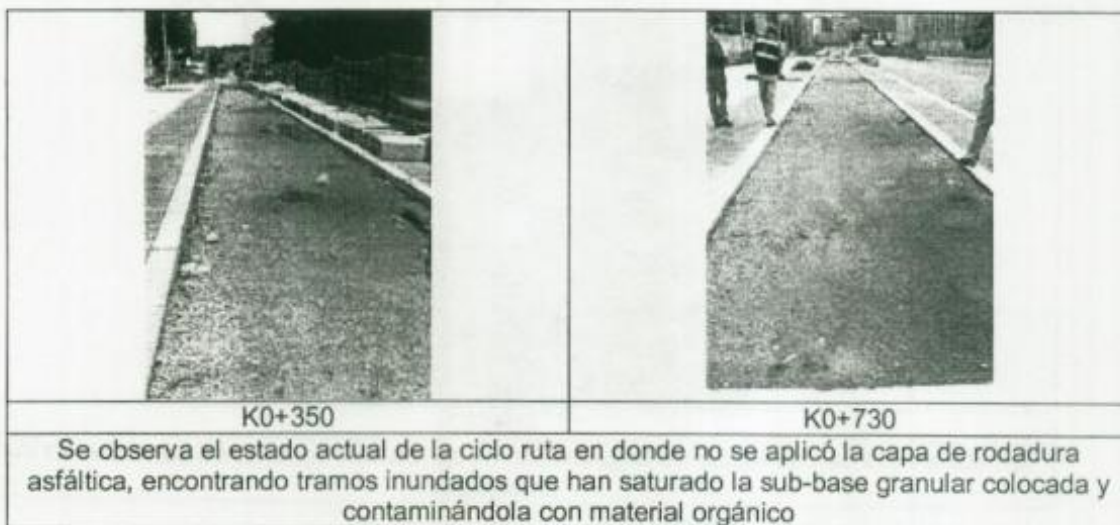
- **La ciclo ruta** presenta tramos en los cuales la capa de sub-base granular quedo expuesta a la intemperie sin que se aplicara la rodadura asfáltica. Situación ésta que afecta las especificaciones de compactación con las cuales fueron recibidas las obras², incluso se encontraron algunos tramos inundados que saturan la sub-base colocada de manera acelerada, además de contaminación por material orgánico, como se observa en el siguiente registro fotográfico:

Realizada la cuantificación de los tramos de cicloruta que presentan afectación, aproximadamente **2.907 m²** de sub-base granular se encuentran afectados por estar expuestos a la intemperie, lo que representa que están en riesgo **\$162.182.381³** que el IDU pago mediante Actas de Recibo Parcial por concepto de sub-base granular y que fueron recibidas a satisfacción en su momento.

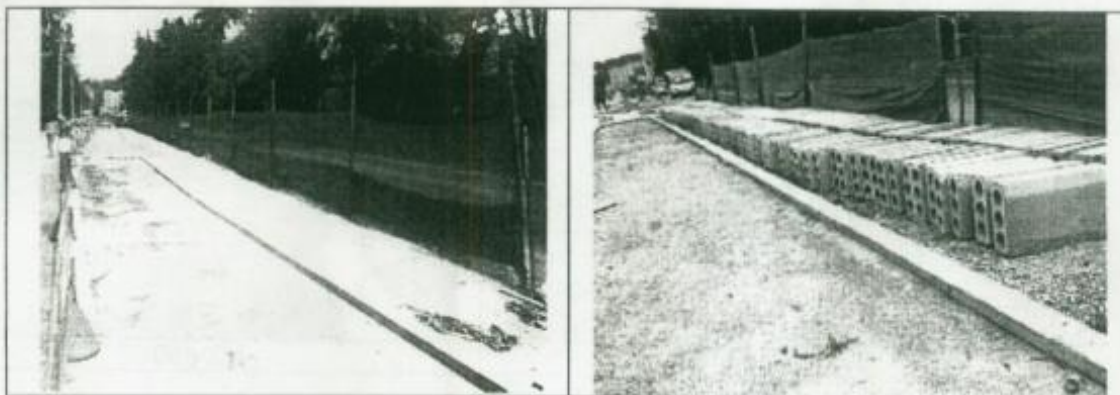
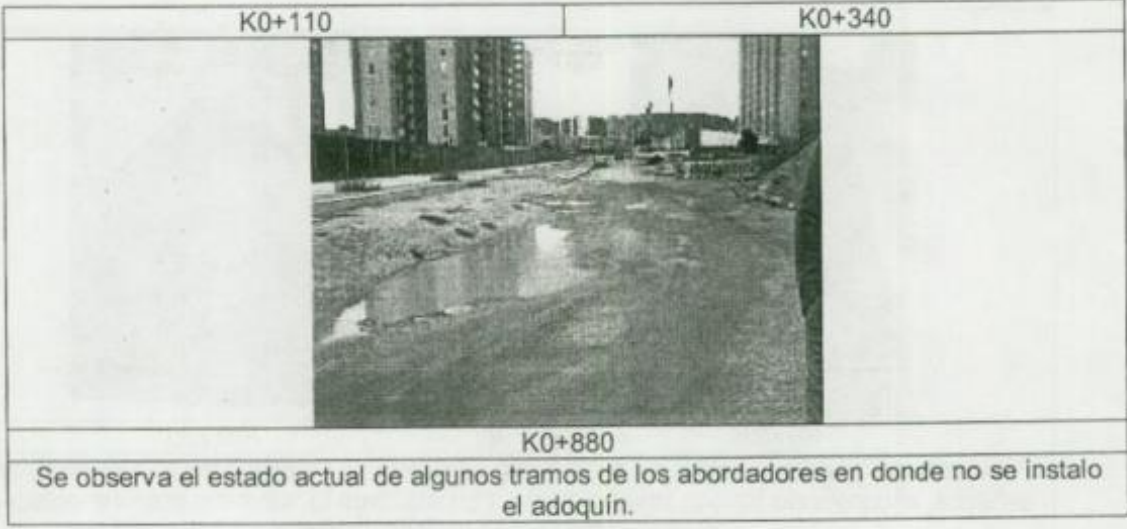
- **Los Abordadores:** presentan tramos en los cuales la capa de sub-base granular quedo expuesta a la intemperie sin que se instalara el adoquín respectivo, afectando igualmente las especificaciones de compactación con las cuales fueron recibidas estas obras⁴, como se observa en el siguiente registro fotográfico:

La afectación de los tramos de abordador por estar expuestos a la intemperie, corresponde a un área aproximada de **1.163 m²**, lo que representa que están en riesgo **\$64.872.953⁵** que el IDU pago mediante Actas de Recibo Parcial por concepto de sub-base granular y que fueron recibidas a satisfacción en su momento.

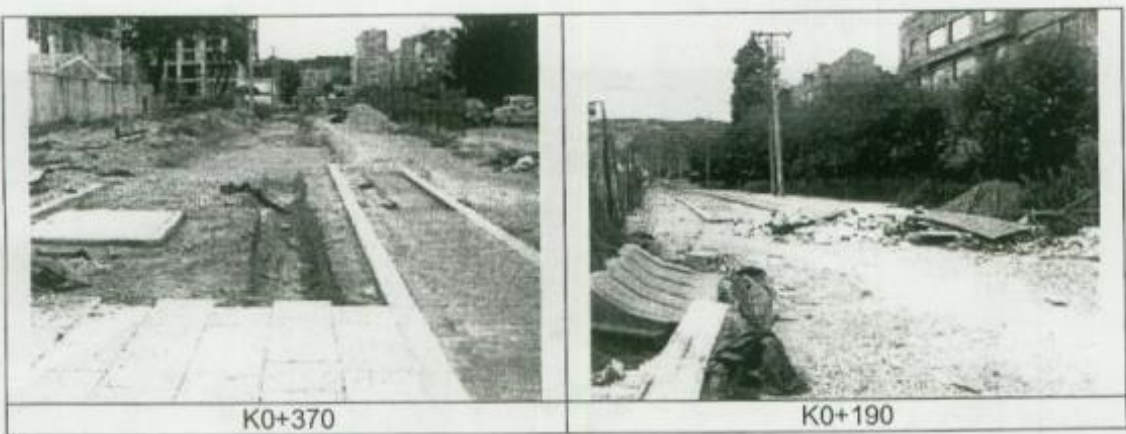
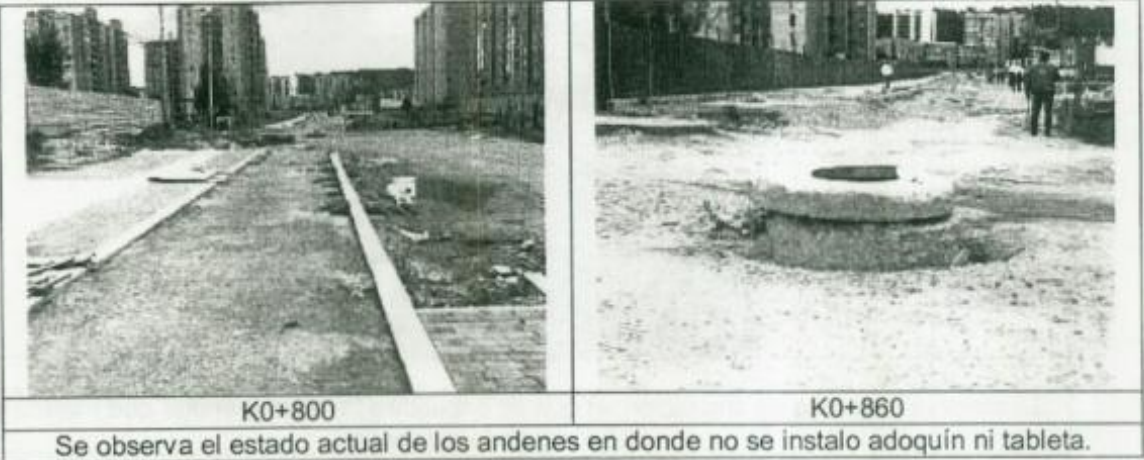
• **Los Andenes** presentan tramos en los cuales la capa de sub-base granular quedo expuesta a la intemperie sin que se instalara el adoquín respectivo, afectando igualmente las especificaciones de compactación con las cuales fueron recibidas estas obras⁶, como se observa en el siguiente registro fotográfico:

Se determinó un área de afectación aproximada de **1.156 m²** en los tramos de andenes sin terminar, lo que significa que están en riesgo **\$30.553.532⁷** de las obras que el IDU pago mediante Actas de Recibo Parcial por concepto de sub-base granular y que fueron recibidas a satisfacción en su momento.

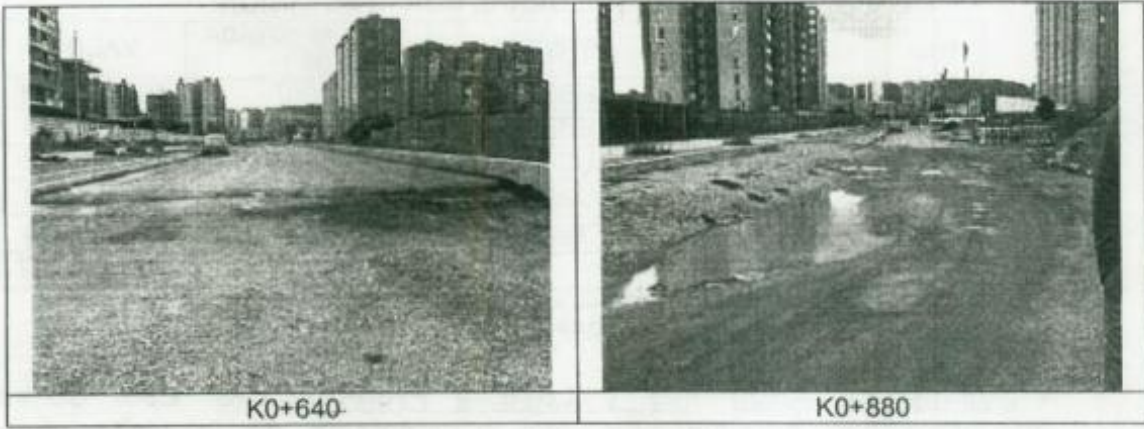
- **Calzada (Base y Sub-base)** presenta tramos en los cuales la capa de base y sub-base granular quedaron expuestas a la intemperie sin que se aplicara la carpeta asfáltica la cual garantiza la estabilidad de las capas granulares, situación esta que afecta las especificaciones de compactación con las cuales fueron recibidas estas obras⁸, como se observa en el siguiente registro fotográfico:

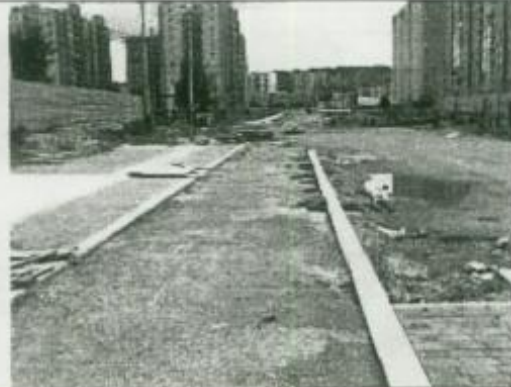
K+790

Se observa el estado de afectación en que se encuentra la base granular que incidirá en el deterioro de la sub-base

El área de afectación aproximada de base y sub-base es de **1.143 m²** en los tramos de calzada sin terminar, lo que significa que están en riesgo **\$47.290.062⁹** de las obras que el IDU pago mediante Actas de Recibo Parcial por concepto de sub-base granular y que fueron recibidas a satisfacción en su momento.

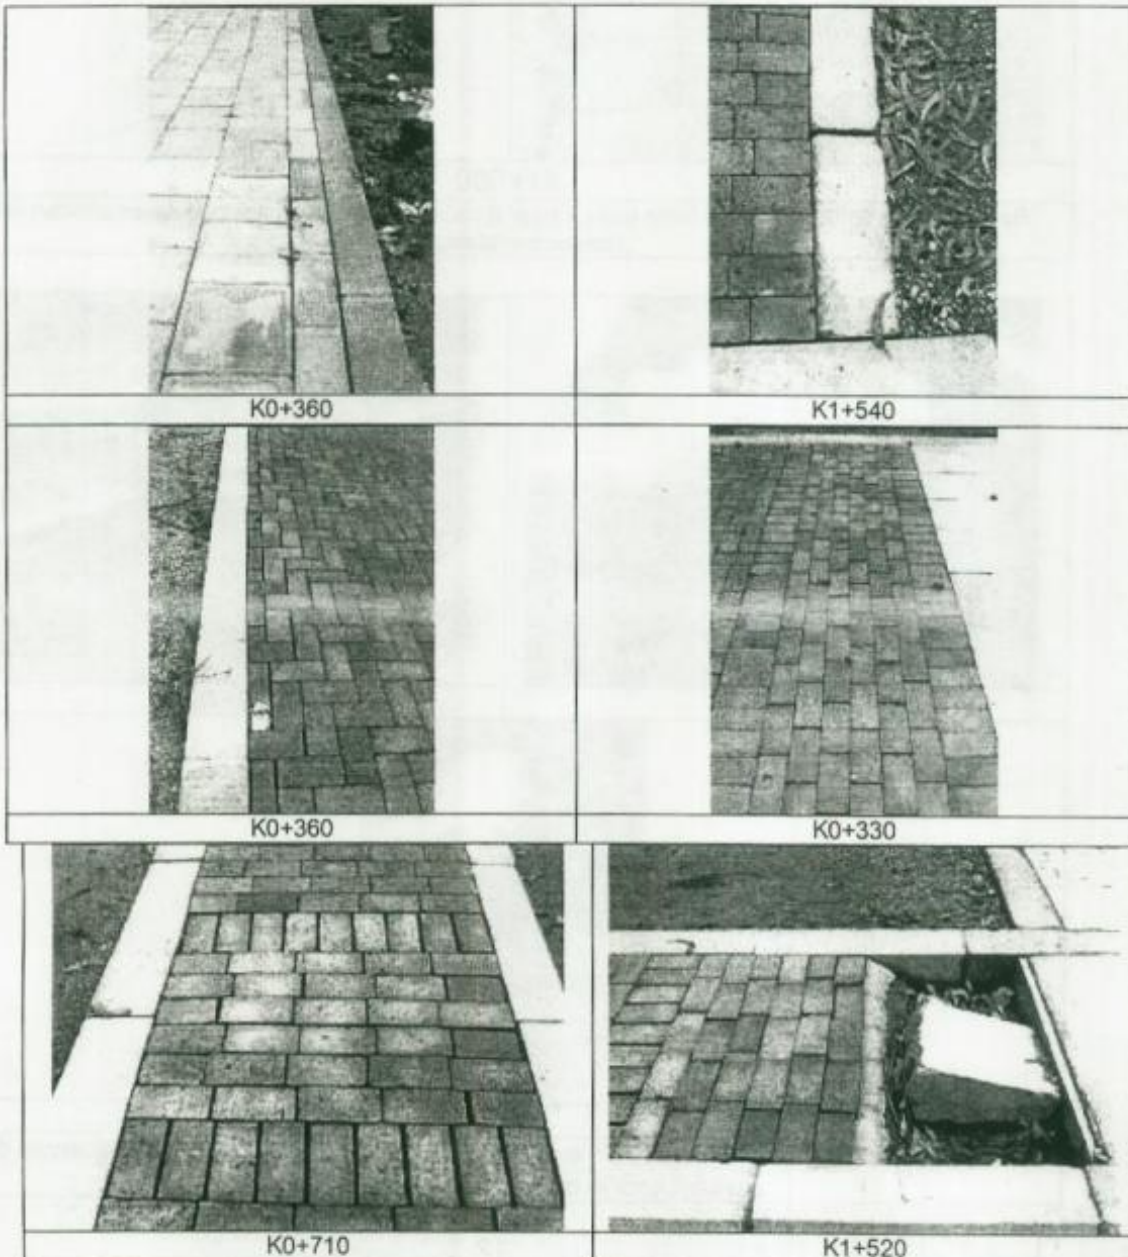
terminadas y recibidas han comenzado a presentar deterioro debido al abandono en que se encuentran, tal es el caso de andenes, en donde se instaló el adoquín en arcilla y losetas prefabricadas, sin que se realizara el sellado de las mismas, lo cual afecta la base granular por el ingreso de aguas lluvias, perdiendo su compactación y afectando la estabilidad del adoquín en arcilla y losetas prefabricadas. Lo anterior se observa en el siguiente registro fotográfico:

Se observa la falta de sello en los andenes y abordadores en donde se instaló adoquín en arcilla y loseta prefabricada

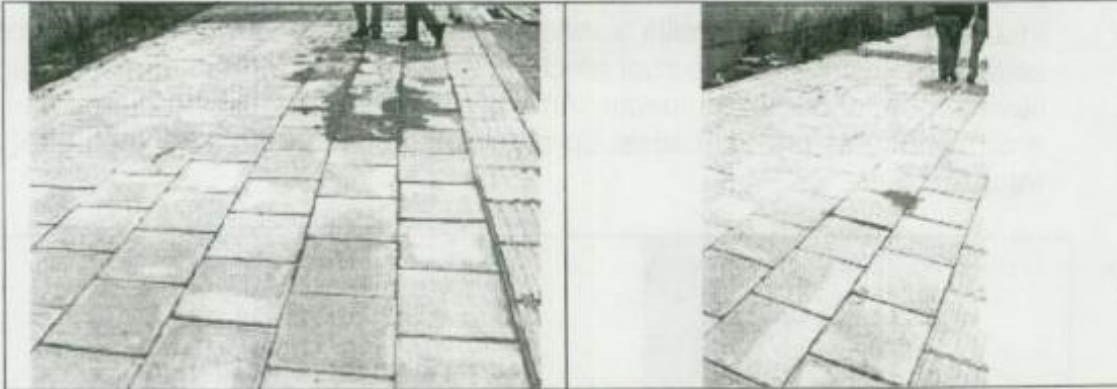
K1+580

Se observa la saturación de la base granular por filtración de aguas lluvias que desestabilizan las losetas prefabricadas

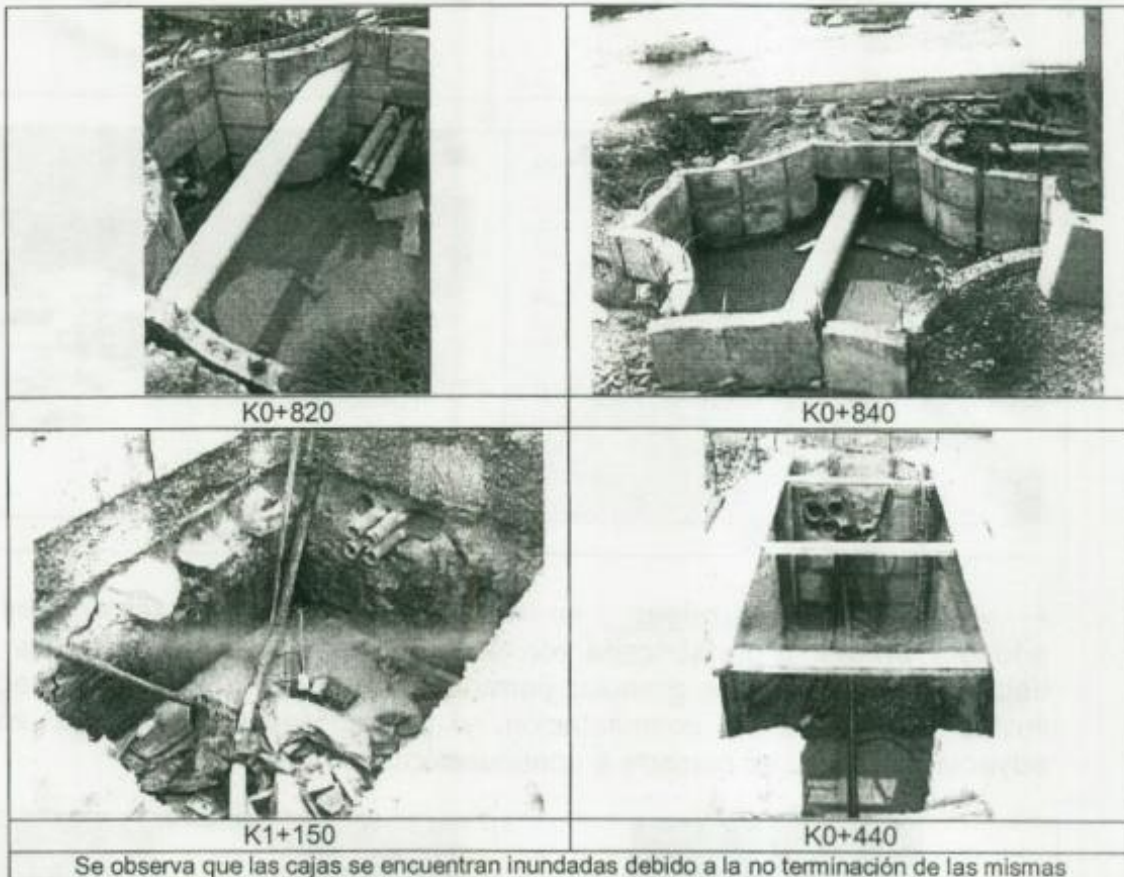
- **Cajas y Pozos:** Gran parte de las cajas y pozos no fueron terminados completamente, ocasionando que en época de lluvia se inundan arrastrando material que produce sedimentación y puede conllevar a la obstrucción de los ductos ya instalados, tal y como se observa a continuación:

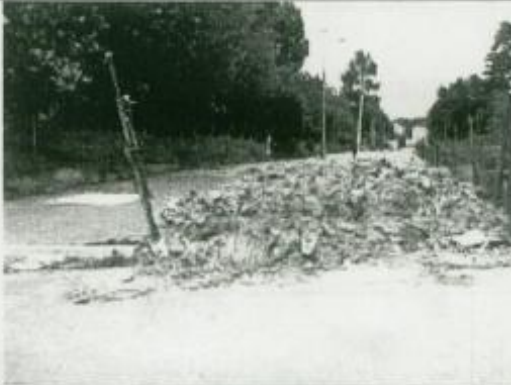
K0+100

- **Basuras y Escombros:** Es preocupante el hecho de la disposición de basuras y escombros en varios tramos de la obra que generan contaminación ambiental y la proliferación de plagas que afectan a la comunidad, dado el abandono en que se encuentran las obras desde el 7 de marzo de 2011, fecha en que se caduco el contrato. como se evidencia en el siguiente registro fotográfico:

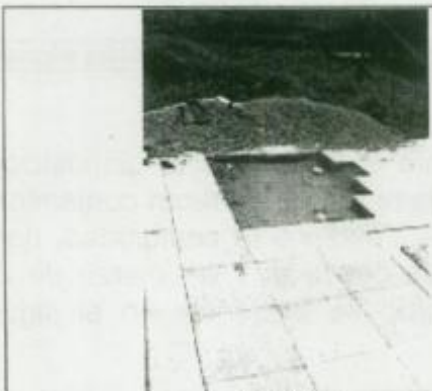
K1+570

- **Andenes sin terminar:** se encontraron tramos ya terminados en adoquín y/o loseta prefabricada con sectores pendientes por intervenir que dejan expuesta la base granular permitiendo que por acción de las aguas lluvias se pierda la compactación y pueda desestabilizar las zonas adyacentes, como se muestra a continuación:

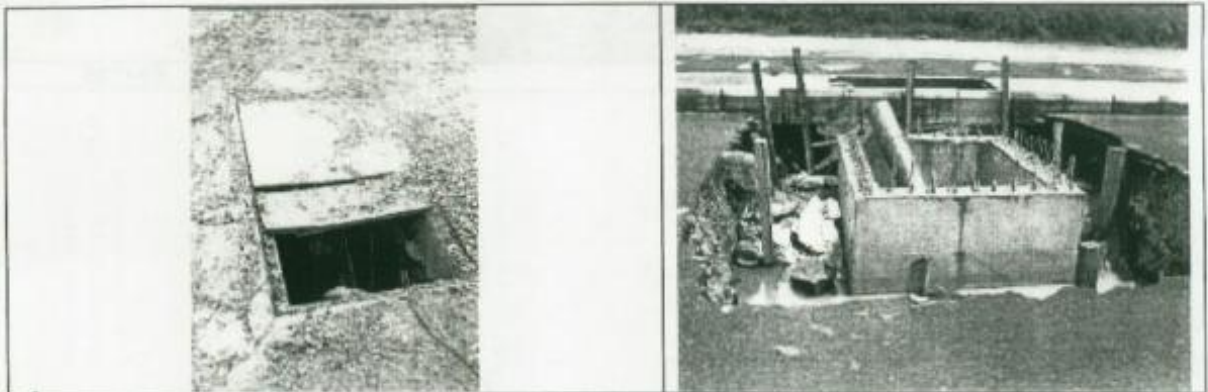
- **Señalización:** A lo largo del recorrido, se evidenció que las cajas, pozos, materas y excavaciones no tienen la señalización necesaria y reglamentaria que permita advertir a los peatones sobre el peligro que estas representan. Lo anterior se relaciona en el siguiente registro fotográfico:

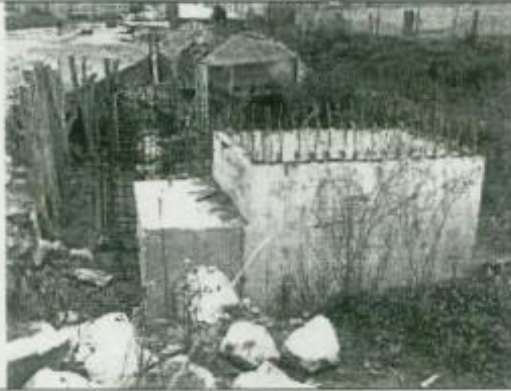
K1+020

A lo largo de la obra se observa la falta de señalización en las cajas, pozos, materas y excavaciones, que ponen en riesgo a los peatones
