INFORME FINAL DE LA VISITA FISCAL

CURADORES URBANOS Nos. 1, 2, 3, 4 y 5, ALCALDÍAS LOCALES DE
USAQUÉN, CHAPINERO, TEUSAQUILLO, FONTIBÓN, KENNEDY, MARTIRES Y
SANTA FE.

PERÍODO AUDITADO VIGENCIAS: 2007 A 2010

“VERIFICAR EL CUMPLIMIENTO DE LA NORMA URBANA SOBRE HOTELES Y DOTACIONALES PARA PERSONAS DE MOVILIDAD REDUCIDA DURANTE LA VIGENCIA 2007 Y 2010”

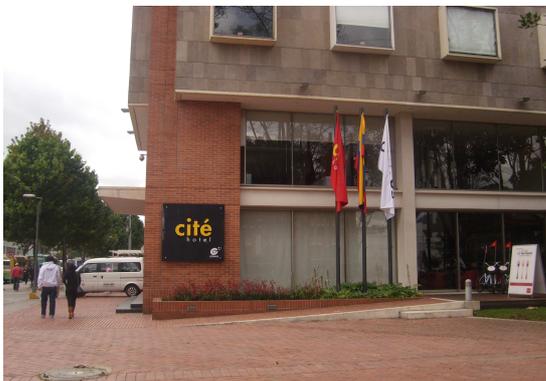
**Registro fotográfico No. 2- predio ubicado en la carrera 15 No. 88-10-
Localidad de Chapinero.**

Rampa de acceso peatonal, sobre costado del Parque El Virrey no registrada en planos.

De acuerdo a lo anterior, los titulares de las licencias de construcción realizaron mayor cantidad de obra, invadieron espacio público y algunos parqueaderos en el sótano, hechos estos que infringen las normas urbanísticas.

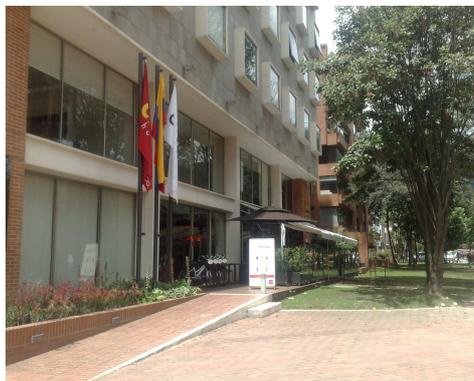
Ocupación del espacio público sobre el costado del Parque El Virrey.

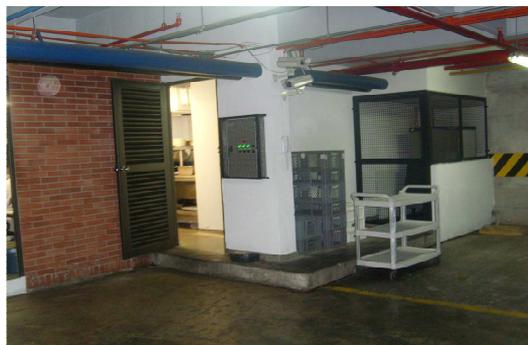
Área construida sobre zona de parqueaderos.

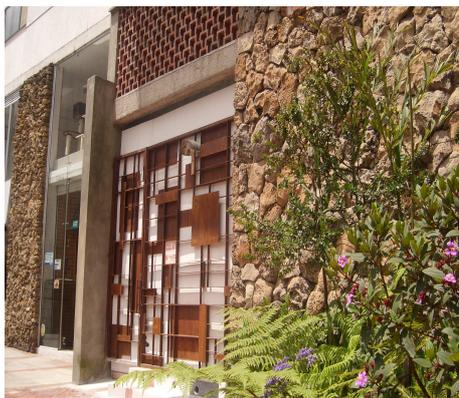
Registro fotográfico No.3- predio ubicado en la Kr. 5 No. 68-04 - Localidad de Chapinero.

Modificación de la Fachada ubicada sobre la Calle 68, instalación puerta

para acceso vehicular y peatonal no aprobada en los planos.

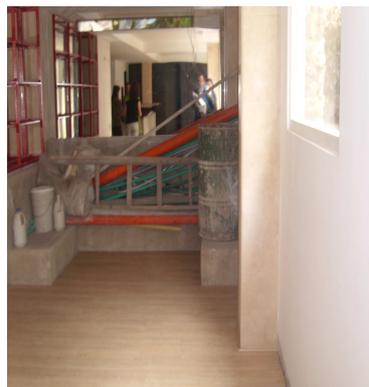
Edificación en construcción al interior del predio

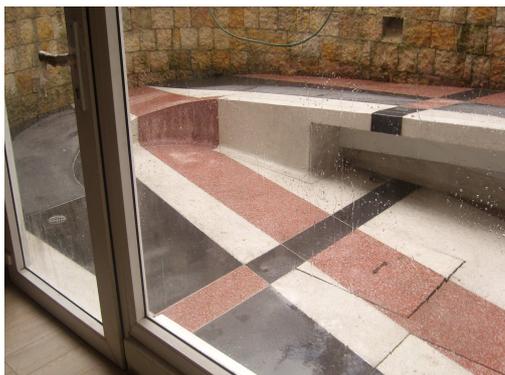
- La rampa del primer piso, registrada en los planos fue modificada.

Modificación de rampa no registrada en planos.

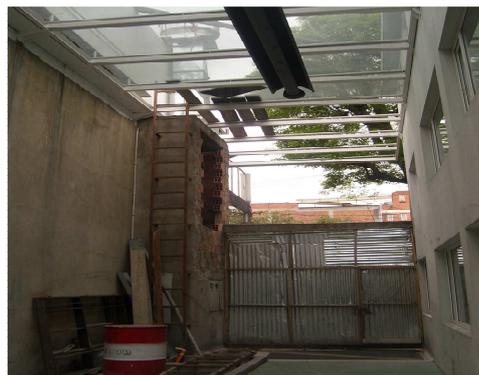
Cubrimiento de Aislamiento Lateral.

Como se observa, los titulares de la licencia de construcción realizaron cubrimiento al aislamiento posterior, reformaron una rampa y han adelantado obras al interior del predio que no se encuentran aprobada en la licencia de construcción, modificaciones que deben ser aprobadas antes por el Instituto Distrital de Patrimonio.

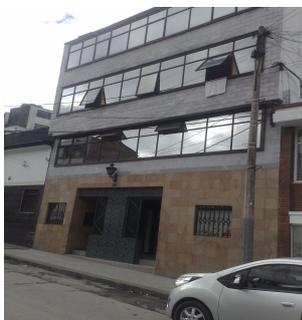
Registro fotográfico No.4- predio ubicado en la Cll. 48 No. 9-67- Localidad de Chapinero

Construcción de cuatro pisos de los cuales, dos pisos no fueron aprobados en la licencia de construcción-

Como se observo, el titular de la licencia de construcción realizó cambio de uso, modificación en la fachada y modificación en la edificabilidad al construir 2 pisos más de los permitidos actos que infringen las normas urbanísticas.

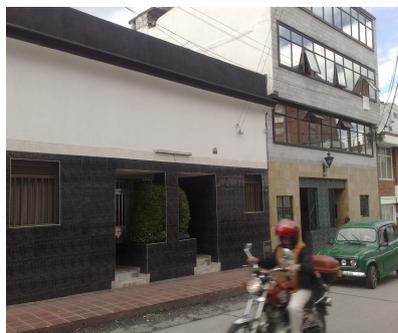
Edificación utilizada para alojamiento por horas

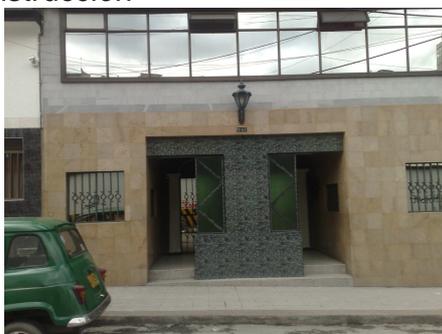
Fachada construida no corresponde a la aprobada.

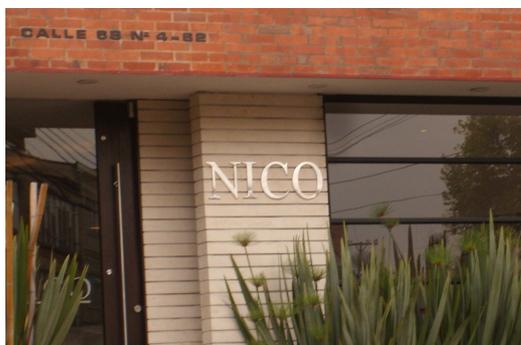
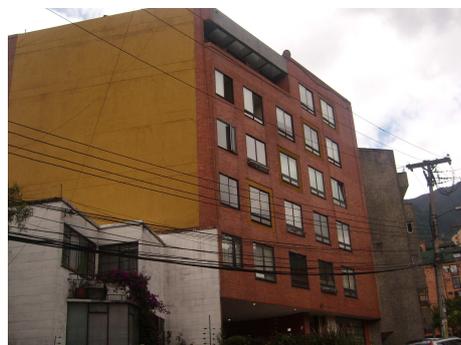
Registro fotográfico No.6- predio ubicado en la Cll. 69 No. 4-62- Localidad de Chapinero

En desarrollo la auditoria se encontró que en el predio ubicado en la Cll. 69 No 4-62, que aparentemente funciona como edificio de apartamentos de vivienda multifamiliar, realmente se presta el servicio de aparta hotel, hecho que se corrobora en la publicidad que figura por Internet. Verificado el uso reglamentado por la UPZ, se evidencio que el uso de apartahotel no se permite en el sector.

Fachada del Aparta- Hotel.

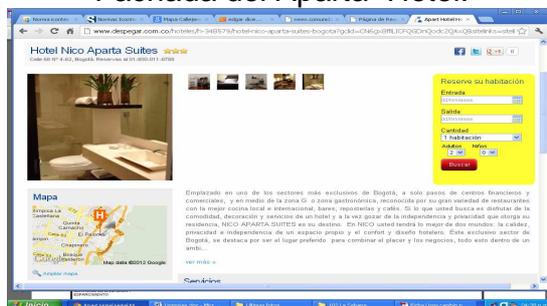
Publicidad por Internet

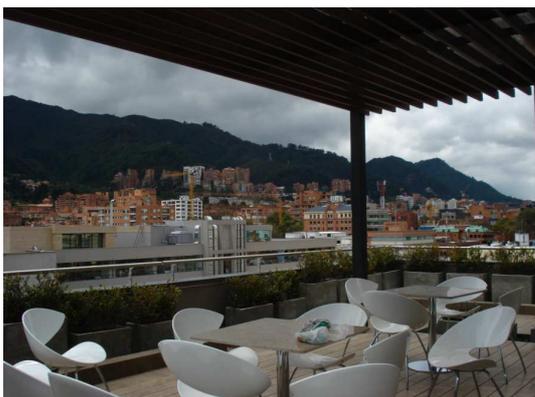
**Registro fotográfico No.7- Predio ubicado en la Kr. 11 B No. 97-03/25-
Localidad de Chapinero**

- La edificación en su terraza presenta un gimnasio, un salón para conferencias y una zona de estar, espacios que se encuentran cubiertos, y que no fueron aprobados en la respectiva Licencia de Construcción.
- El aislamiento posterior se encuentra cubierto.
- No se cuenta con parqueaderos para bicicletas.

Zona de estar, que se encuentra cubierta, ubicada en la terraza

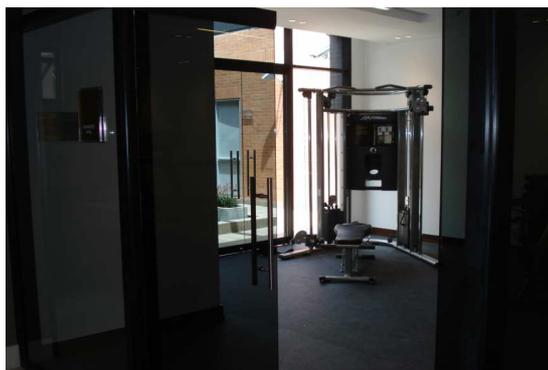
Gimnasio ubicado en la terraza, en un espacio cubierto.

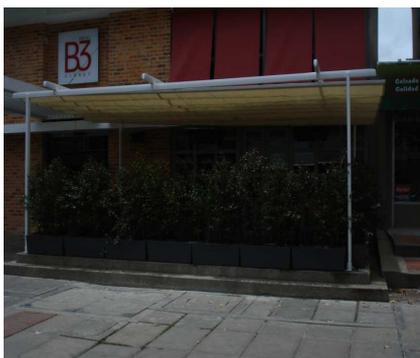
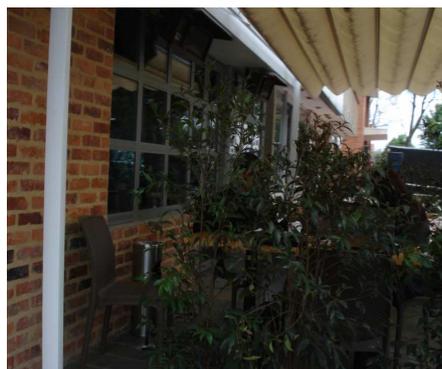
Registro fotográfico No.8- Predio ubicado en la Kr. 15 N° 88-36- Localidad de Chapinero

- No se encontró parqueaderos para bicicletas como figuran en los planos arquitectónicos aprobados en la Licencia de Construcción.
- Se evidencio la ocupación del espacio público, en la parte de antejardín.
- Se observó la modificación de espacios en la planta del sótano.
- Se observa ocupación del asilamiento posterior, por montacargas vehicular, los cuales no fueron aprobados en la licencia de construcción.

Ocupación del Espacio Público

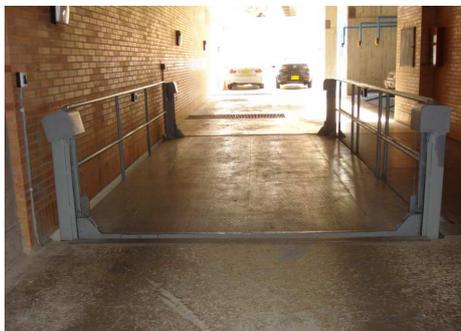
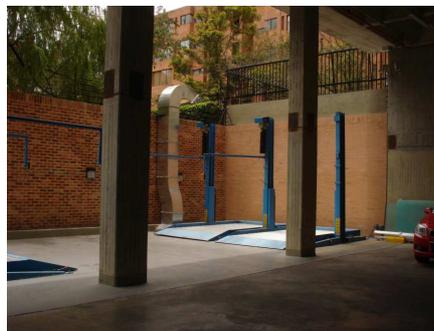
Ocupación aislamiento posterior, para el uso de montacargas (parqueadero vehicular).

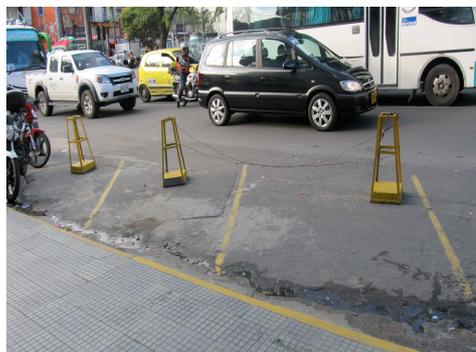
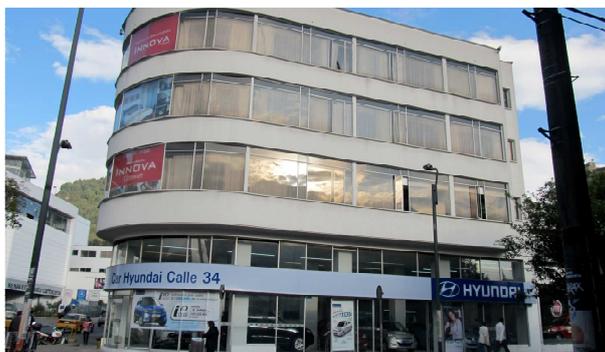
Registro fotográfico No.9- Predio ubicado en la calle 34 No. 7-83 de la Localidad de Santa Fe

- Se construyó un piso más de lo aprobado en la Licencia de construcción

Zona de parqueo en el terreno que fue aprobado al interior de la edificación conforme a la licencia y cambio de uso comunal del primer piso a comercial. Se evidenció la construcción de un piso demás

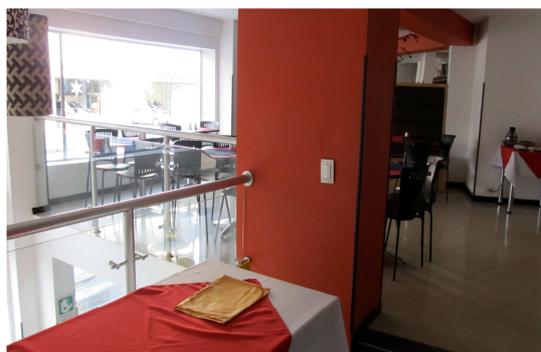
Mezanine no aprobado por la licencia de construcción

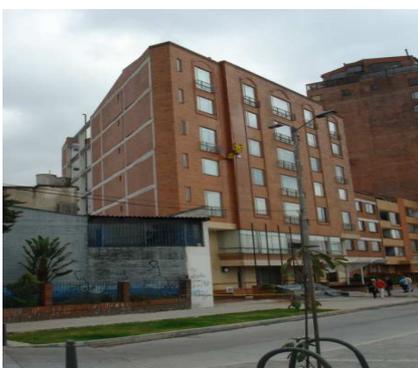
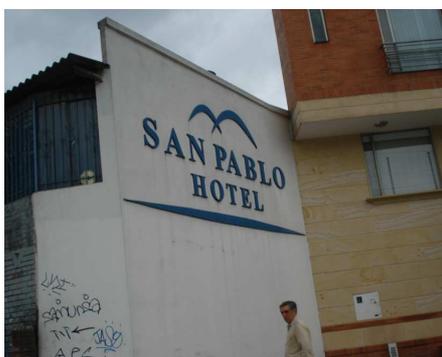
Registro fotográfico No.11- Predio ubicado en la Calle 26 42 – 05 de la Localidad de Teusaquillo

- En la planta de primer piso, no cuenta con un batería de baños, en su segundo nivel cuenta con un servicio de restaurante y una batería de sanitario la cual no es accesible para personas con discapacidad.
- Las circulaciones o pasillos no cumplen con las dimensiones mínimas señaladas en las normas NTC, para permitir el ingreso de personas con movilidad reducida, no presenta baños y parqueaderos para personas con movilidad reducida.
- No se cumple con el Estudio de Tránsito en el cual presenta requerimientos por la Secretaria de Movilidad SM-3501-07.

Hotel ilegal

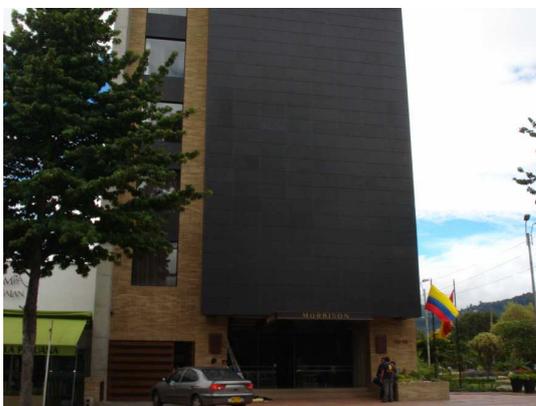
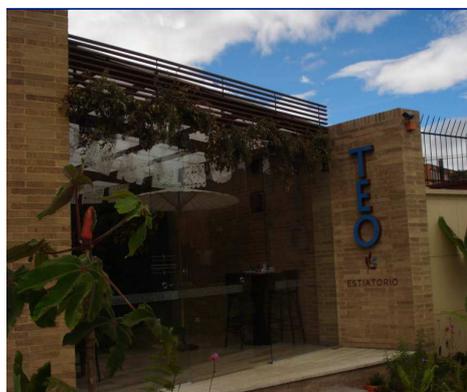
Registro fotográfico No.12- Predio ubicado en la Carrera 19 N° 114 - 06

Invasión de zona verde

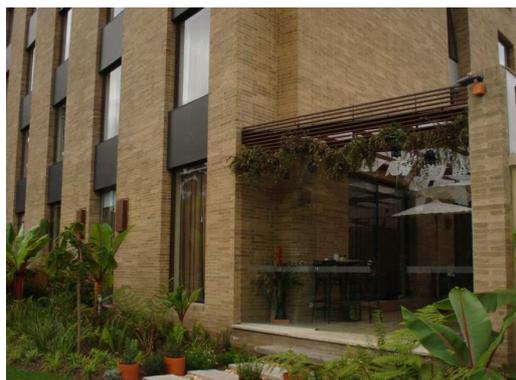
Invasión de zona verde
