INFORME FINAL VISITA DE CONTROL FISCAL

INSTITUTO PARA LA ECONOMIA SOCIAL-IPES

VIGENCIA: 2015

El Contrato de Obra N° 314 de 2015 celebrado el 24 de junio de 2015 entre el IPES y el Consorcio Plazas Distritales 2015, tiene como objeto: *“Ejecutar a precios unitarios fijos las obras de reparación, mejoramiento, mantenimiento preventivo y correctivo de las plazas de mercado distritales, puntos comerciales, ferias temporales y sedes administrativas así como la instalación de puntos ecológicos de reciclaje en aquellos lugares que defina el Instituto para la Economía Social – IPES”*, por valor de \$1.679.241.338, el cual inició su ejecución el 13 de agosto de 2015, con plazo de ocho meses.

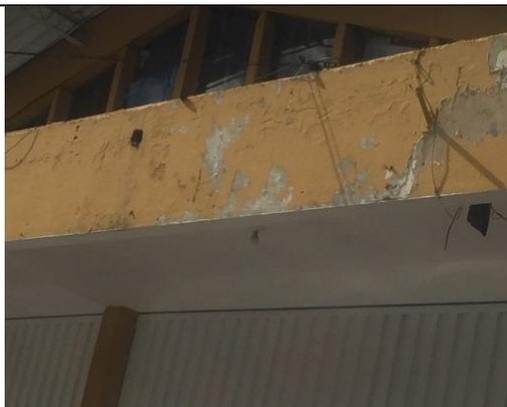
Pintura antihumedad deteriorada

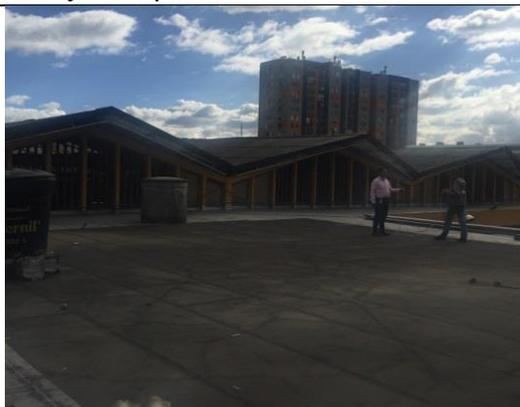
El cuadro 1 muestra la sumatoria de mediciones realizadas en los muros exteriores e interiores y en las cubiertas de la plaza de mercado, específicamente en los ítems de limpieza de canales e impermeabilización de cubiertas, actividades que no fueron ejecutadas pero no obstante, aparecen pagadas.

Impermeabilización de cubierta no ejecutada

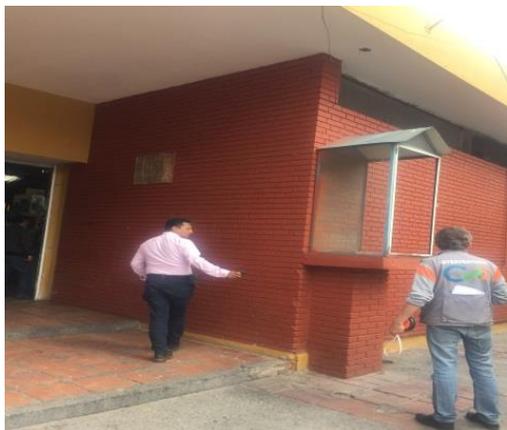
Menores cantidades en lavado de fachada

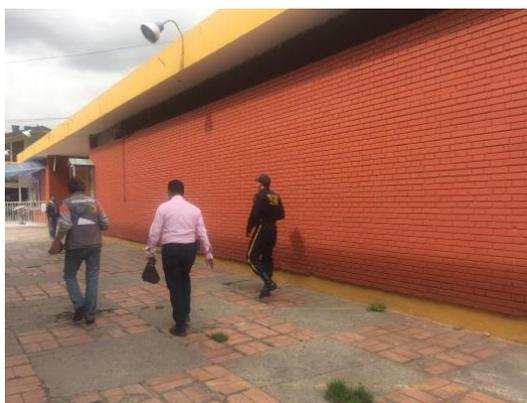
Menores cantidades en pintura antihumedad

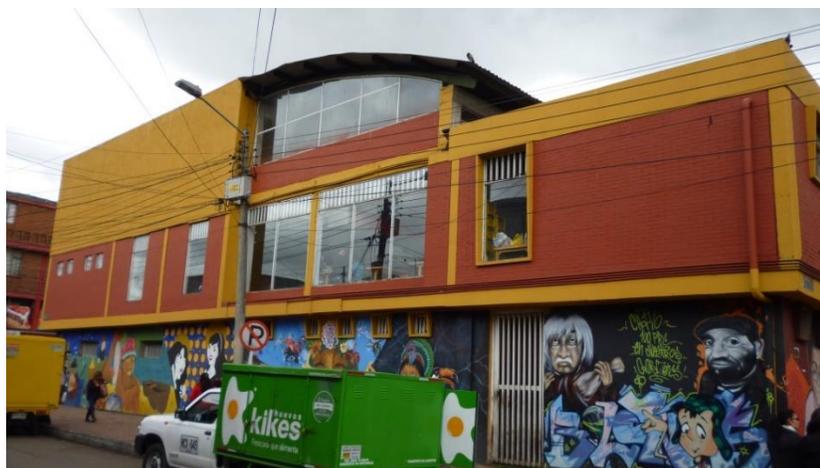
En el cuadro 2 se observa la sumatoria de mediciones realizadas en los muros exteriores de la plaza de mercado, por la carrera 103 A, calle 120 y carrera 103, cuyas dimensiones tomadas en sitio, presentan diferencias tanto en las actividades de lavado como de pintura, respecto de las medidas reportadas y pagadas; así mismo se reporta pintura en dos murales que efectivamente no fueron pintados.

Murales no pintados

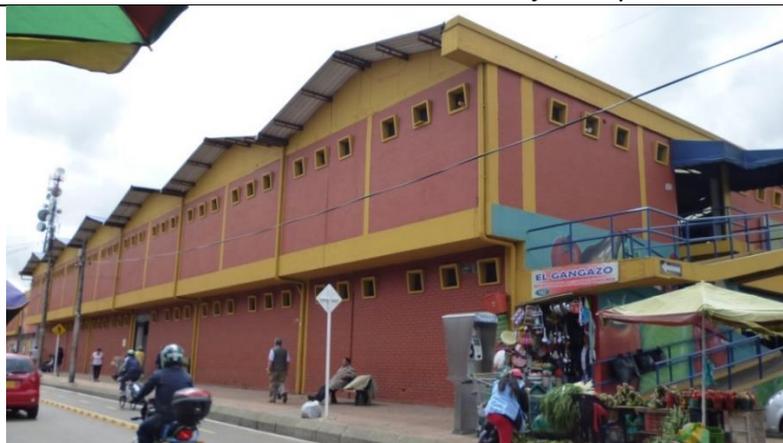
Menores cantidades en pintura antihumedad

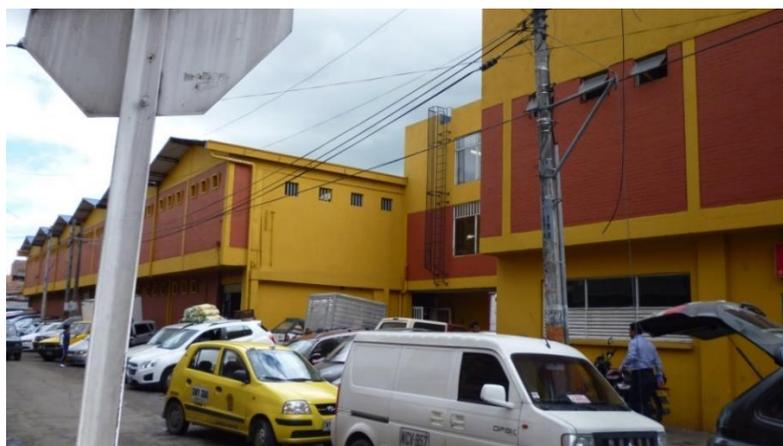
Menores cantidades en lavado de fachada

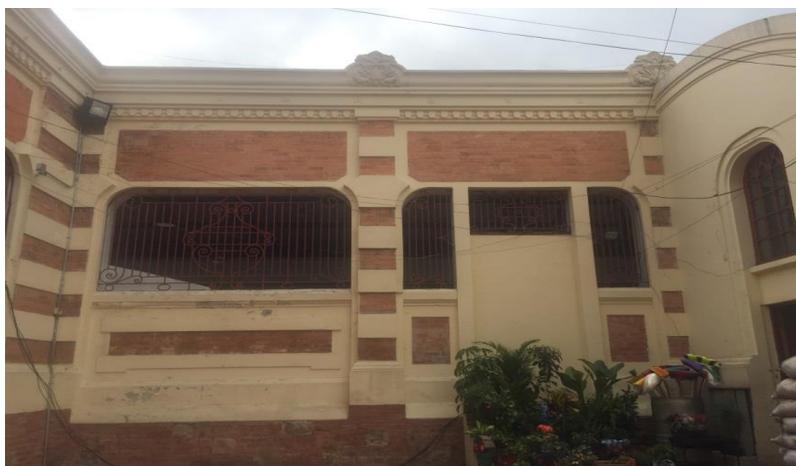
En el cuadro 3 se describe la sumatoria de las mediciones realizadas en los muros interiores y en las cubiertas de la plaza de mercado, específicamente en los ítems de lavado a presión y pintura interior, donde se evidenció que las medidas que figuran en las memorias de cantidades de obra, presentan diferencias importantes con relación a las tomadas en el sitio. En cuanto a la limpieza de canales y la impermeabilización de cubiertas, no existe registro fotográfico en los informes de interventoría de la ejecución completa de estas actividades y no se evidenció en el sitio la realización de las mismas, las cuales fueron pagadas.

Impermeabilización de canales no ejecutada

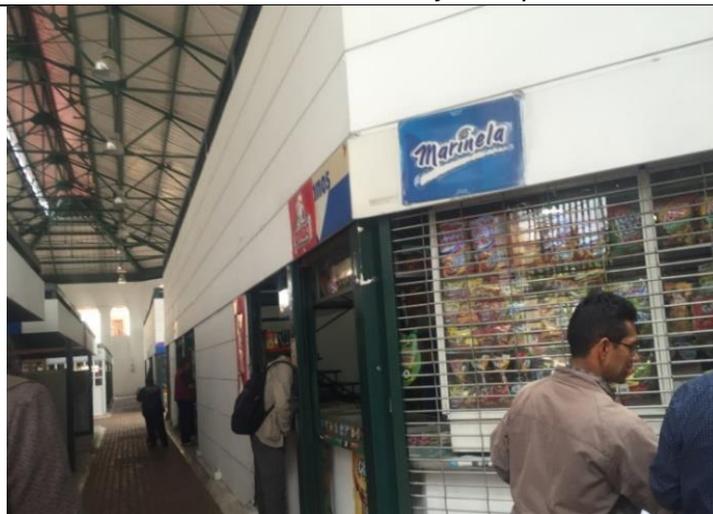
Menores cantidades en pintura antihumedad

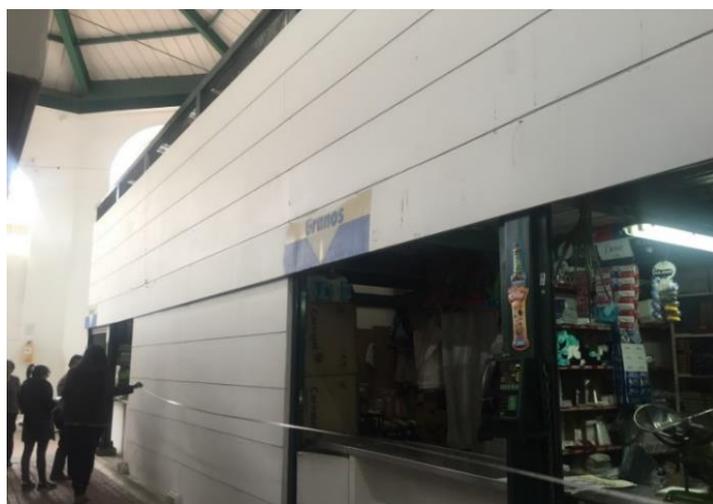
Menores cantidades en lavado de fachadas

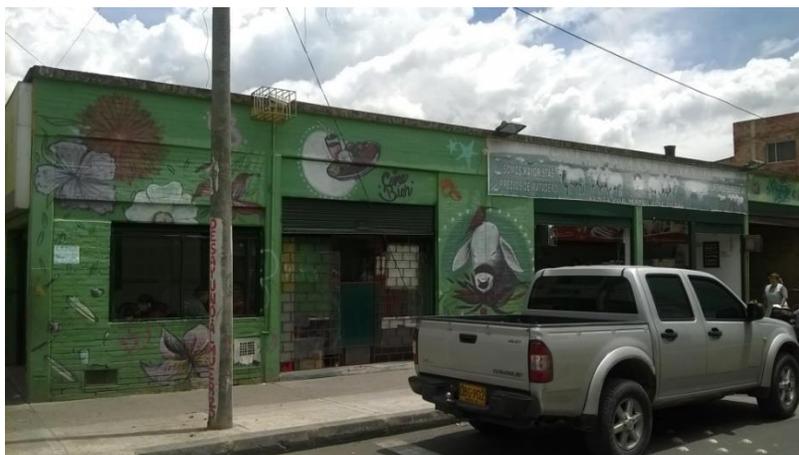
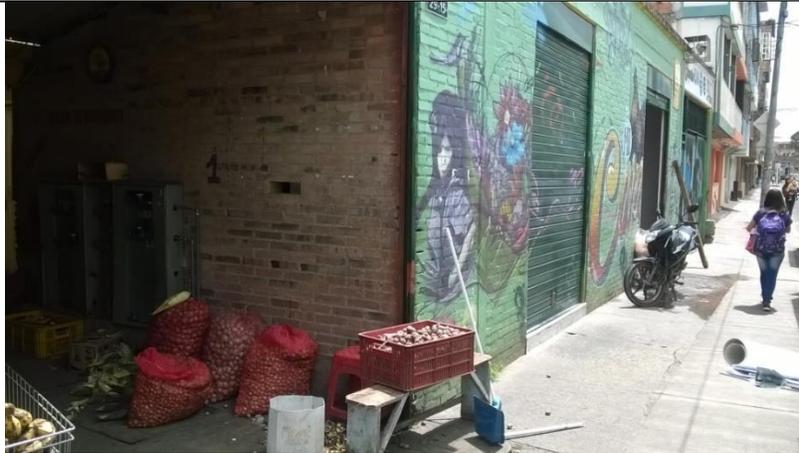
El cuadro 4 corresponde a la sumatoria de mediciones realizadas en los muros exteriores de la Plaza de Mercado, por la diagonal 49 A sur, la Carrera 29 y la diagonal 49 B sur, cuyas fachadas constan de murales y por lo tanto no fueron pintadas pero si pagadas. En cuanto a los muros interiores se estableció que tan solo se pintaron las vigas y columnas sin incluir los muros en ladrillo a la vista, los cuales fueron pagados.

Murales no pintados

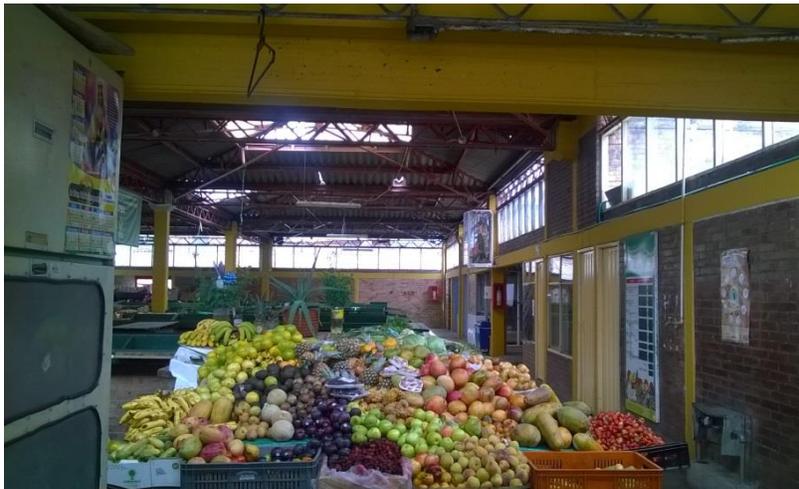
Menores cantidades en pintura antihumedad

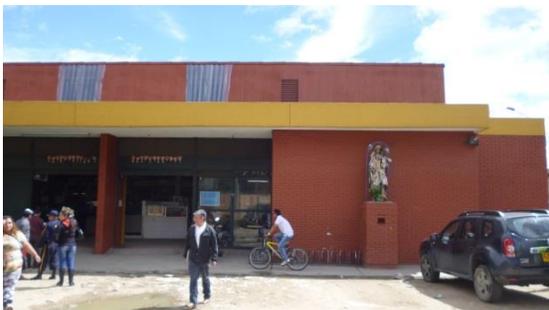
Menores cantidades en lavado de fachada

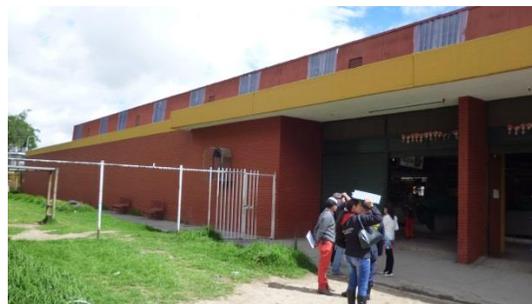
Menores cantidades en pintura antihumedad

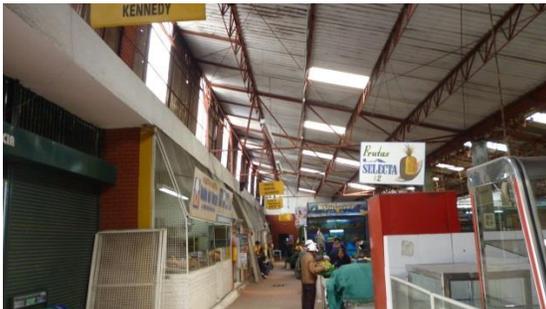
El cuadro 5 corresponde a la sumatoria de mediciones realizadas en las cubiertas de la Plaza de Mercado, específicamente en el ítem de mantenimiento de cubierta, donde se observó duplicidad en la medición ya que ésta área había sido impermeabilizada con manto y no obstante, se registra mantenimiento de la misma.

Mantenimiento de cubierta no ejecutada

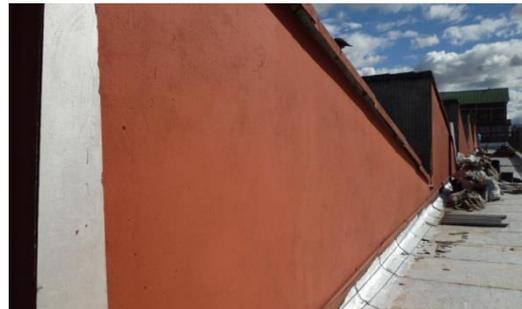
Limpieza de canales no ejecutada

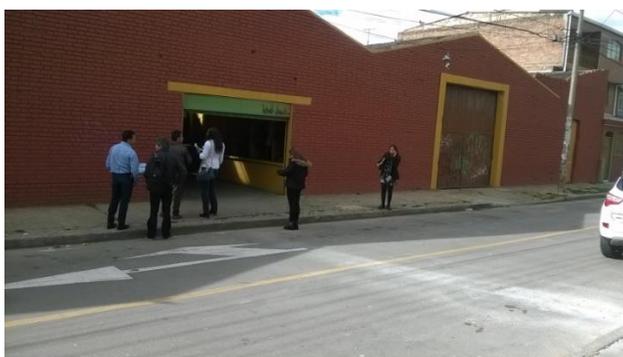
El cuadro 6 corresponde a la sumatoria de mediciones realizadas en los muros exteriores de la Plaza de Mercado, por la calle 48 sur y por la carrera 19 A, que corresponden a fachadas con murales que no fueron pintadas pero si pagadas.

Menores cantidades en pintura antihumedad

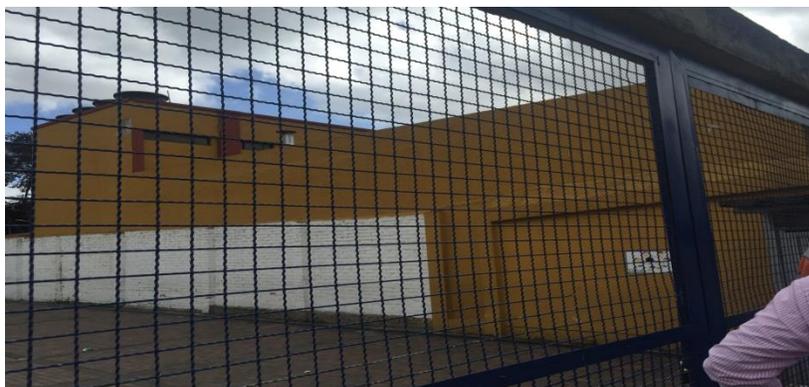
Menores cantidades en pintura antihumedad

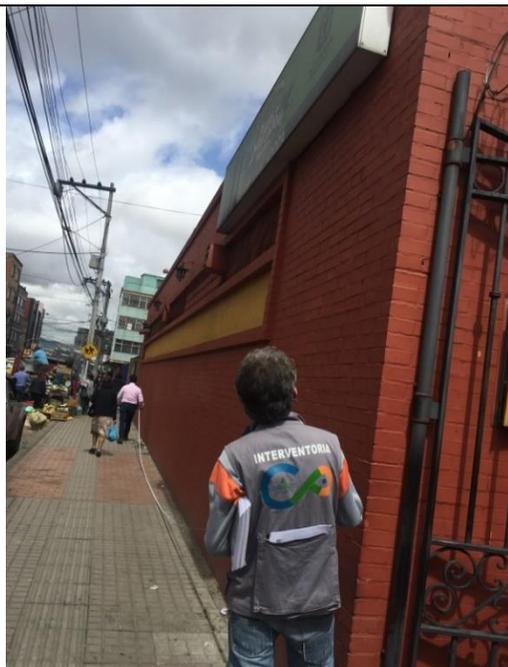
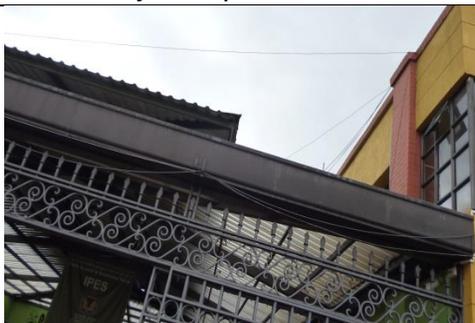
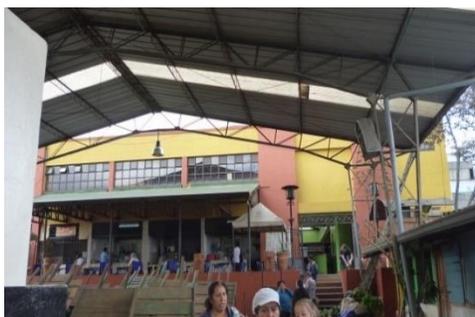
El cuadro7 corresponde a la sumatoria de mediciones realizadas en los muros exteriores e interiores de la Plaza de Mercado, específicamente en los ítems de lavado a presión de fachadas y pintura antihumedad sobre muros, se establecieron inconsistencias en la medición de muros de fachada por la carrera 25, por la entrada uno y en la zona de administración. Así mismo, el mural existente por la carrera 26 se reportó como pagado pero la actividad no fue ejecutada.

Menores cantidades en lavado de fachada y en pintura antihumedad

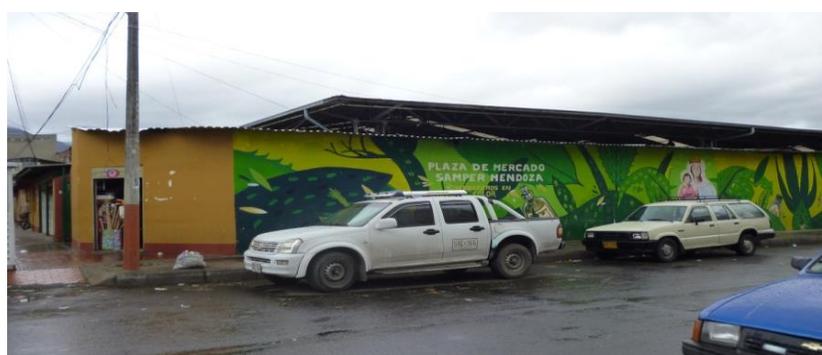
Mural no pintado

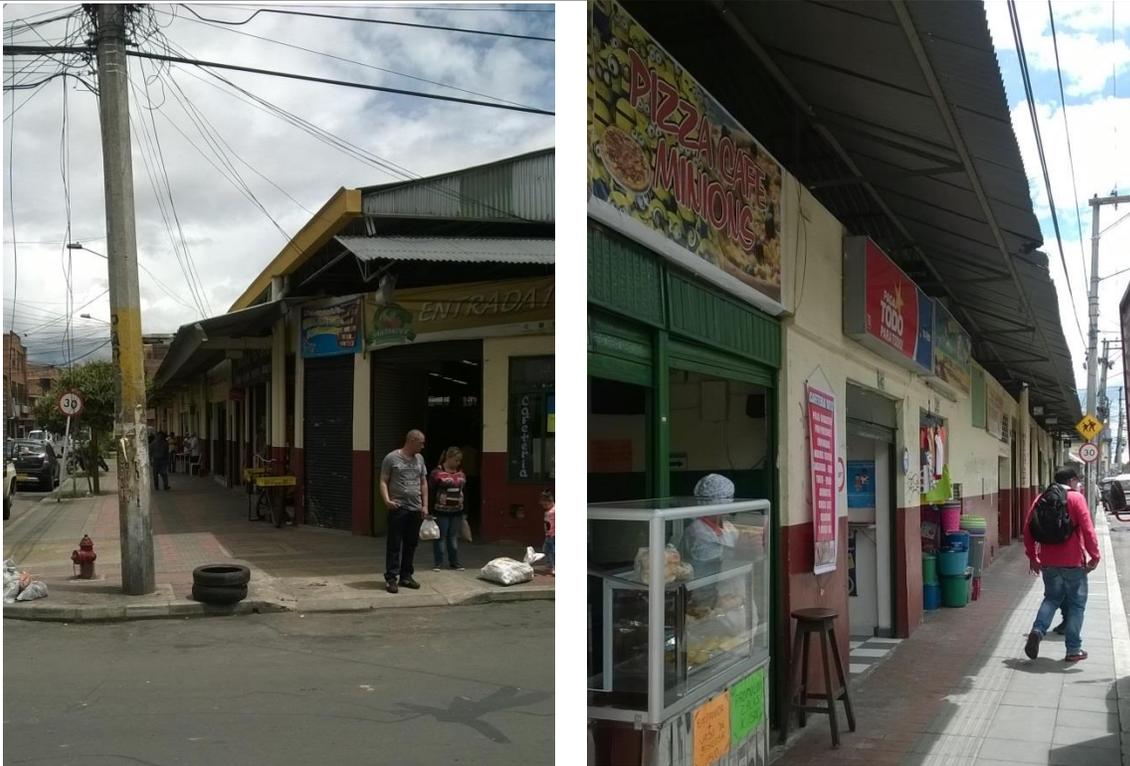
En el cuadro 8 se reporta la información de la actividad de pintura que se realizó al interior de la Plaza de Mercado, pero teniendo en cuenta que la pintura fue suministrada por los comerciantes, tan sólo se contabiliza el costo de la mano de obra y del equipo utilizado que según los análisis de precios unitarios aprobados por la entidad, equivale a \$4.898,37 por metro cuadrado.

Menores cantidades en pintura antihumedad

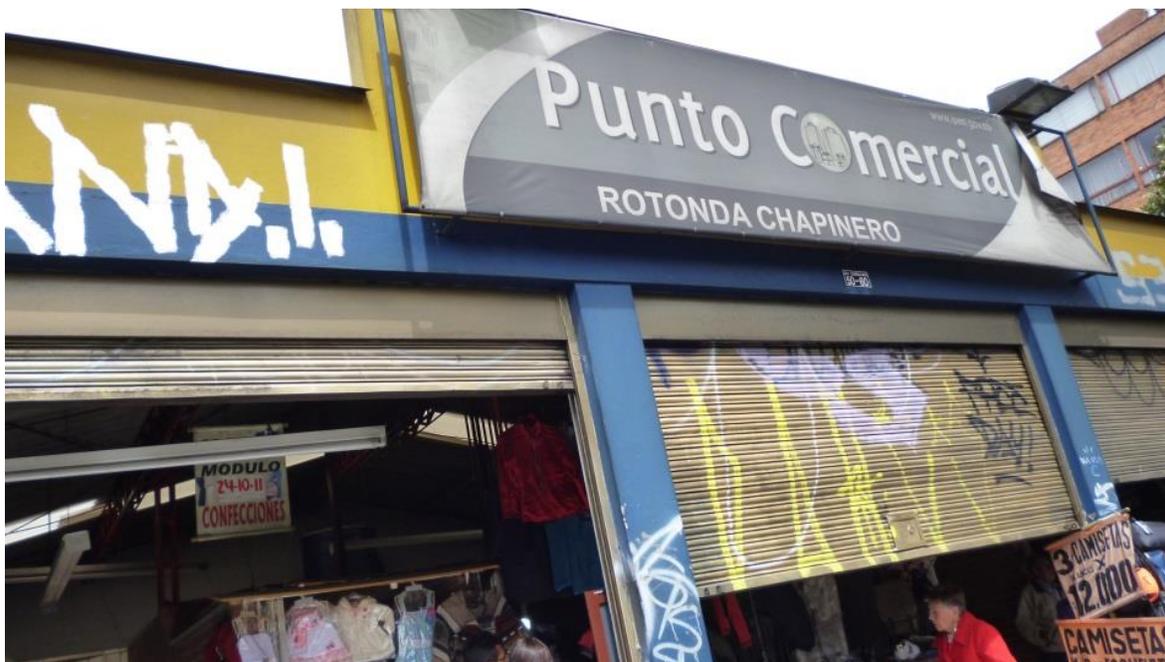
El cuadro 9 describe las actividades de limpieza de canales y mantenimiento de las dos canales existentes en la Rotonda Chapinero, que difieren de las cinco que fueron pagadas.

Limpieza y mantenimiento de canales no existentes

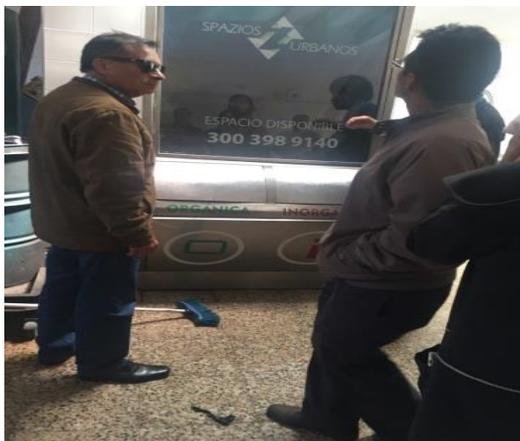
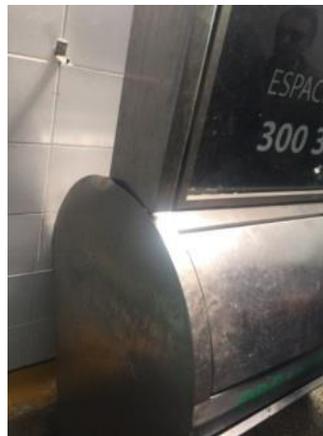
Es pertinente señalar que el Contrato de Obra N° 314 de 2015, contempló la instalación de puntos ecológicos de reciclaje en aquellos lugares que el IPES determinaría, sin embargo, en la visita efectuada a la Plaza de Mercado 20 de Julio, este Organismo de Control, evidenció un módulo de punto ecológico con apariencia de usado, respecto del cual la interventoría del contrato manifestó que no fue aceptado ni instalado por el contratista debido a que el mismo presenta abolladuras y tiene marca de la ciudad de Bucaramanga, tal como se observa en las siguientes fotografías.

Puntos ecológicos

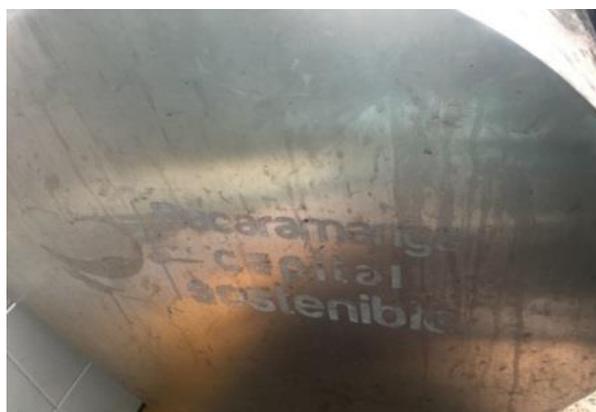
Módulo deteriorado y con marca de otra ciudad
