INFORME DE AUDITORÍA GUBERNAMENTAL CON
ENFOQUE INTEGRAL MODALIDAD ESPECIAL

FONDO DE VIGILANCIA Y SEGURIDAD DE BOGOTA D.C. – FVS
2009 AL 2012

PLAN DE AUDITORÍA DISTRITAL 2013

CONTRATO 620 DE 2010 CON VERYTEL –
SUBSISTEMA MOTOS PARA LA POLICIA DE BOGOTÁ
POR VALOR DE \$383.788.511

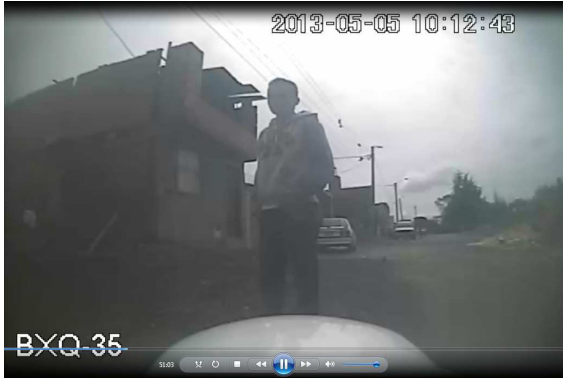
Se observa en las imágenes que la efectividad en la grabación es deficiente siendo las 10 de la mañana

Las imágenes no se pueden identificar con claridad

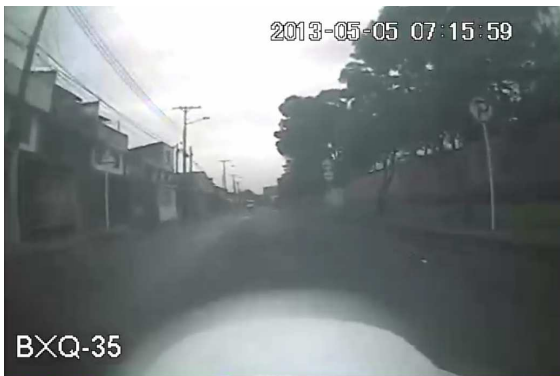
La imagen muestra claramente la imperceptibilidad del video, el audio no existe, la disposición de la cámara genera vibración sobre la misma y esto distorsiona las imágenes

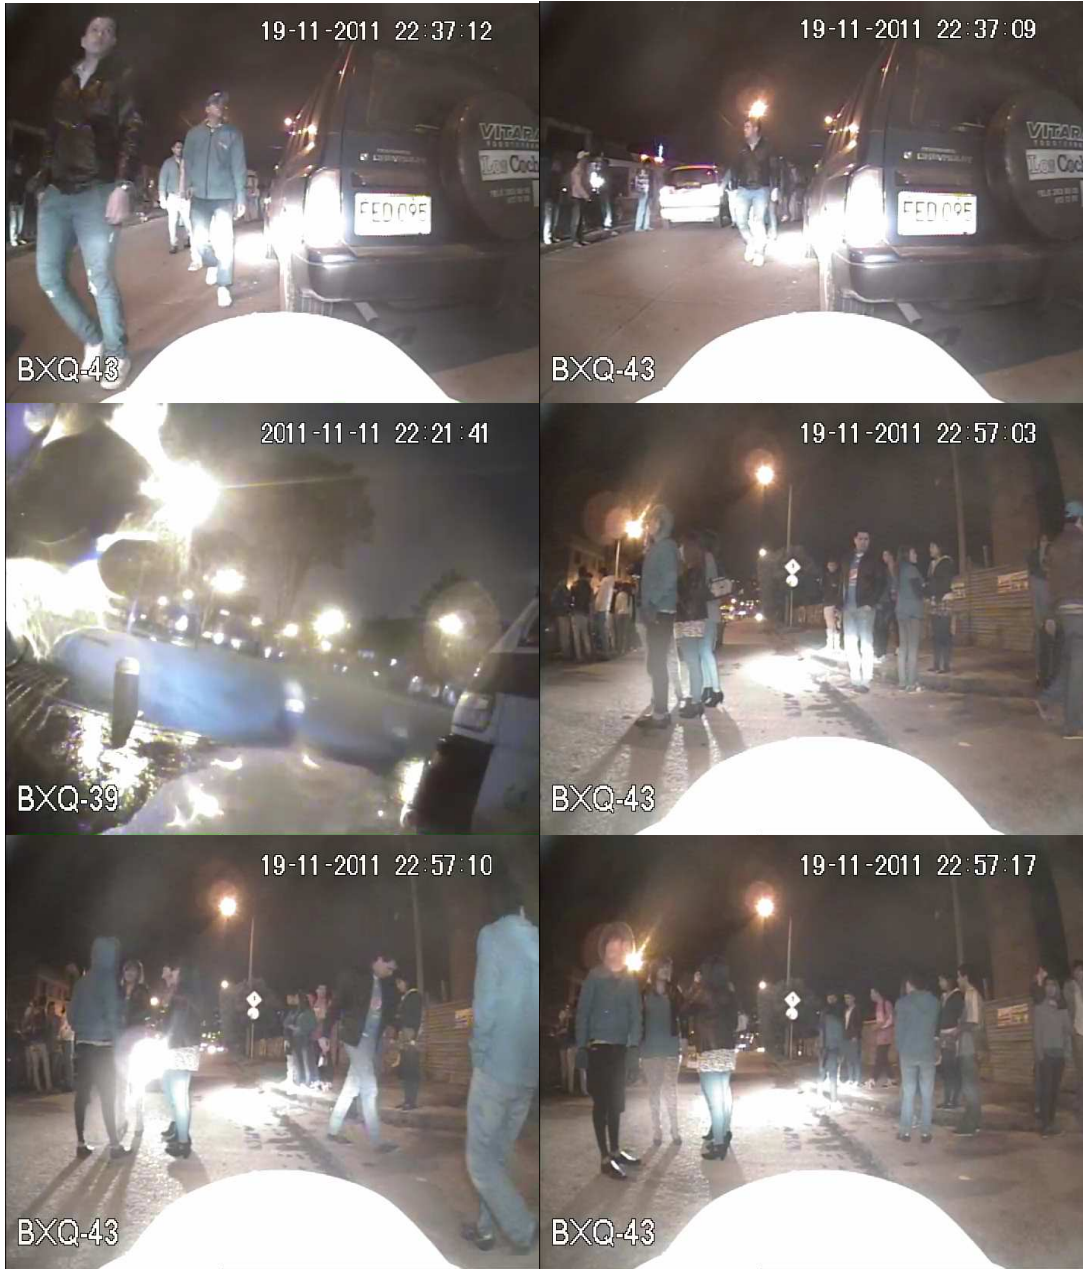
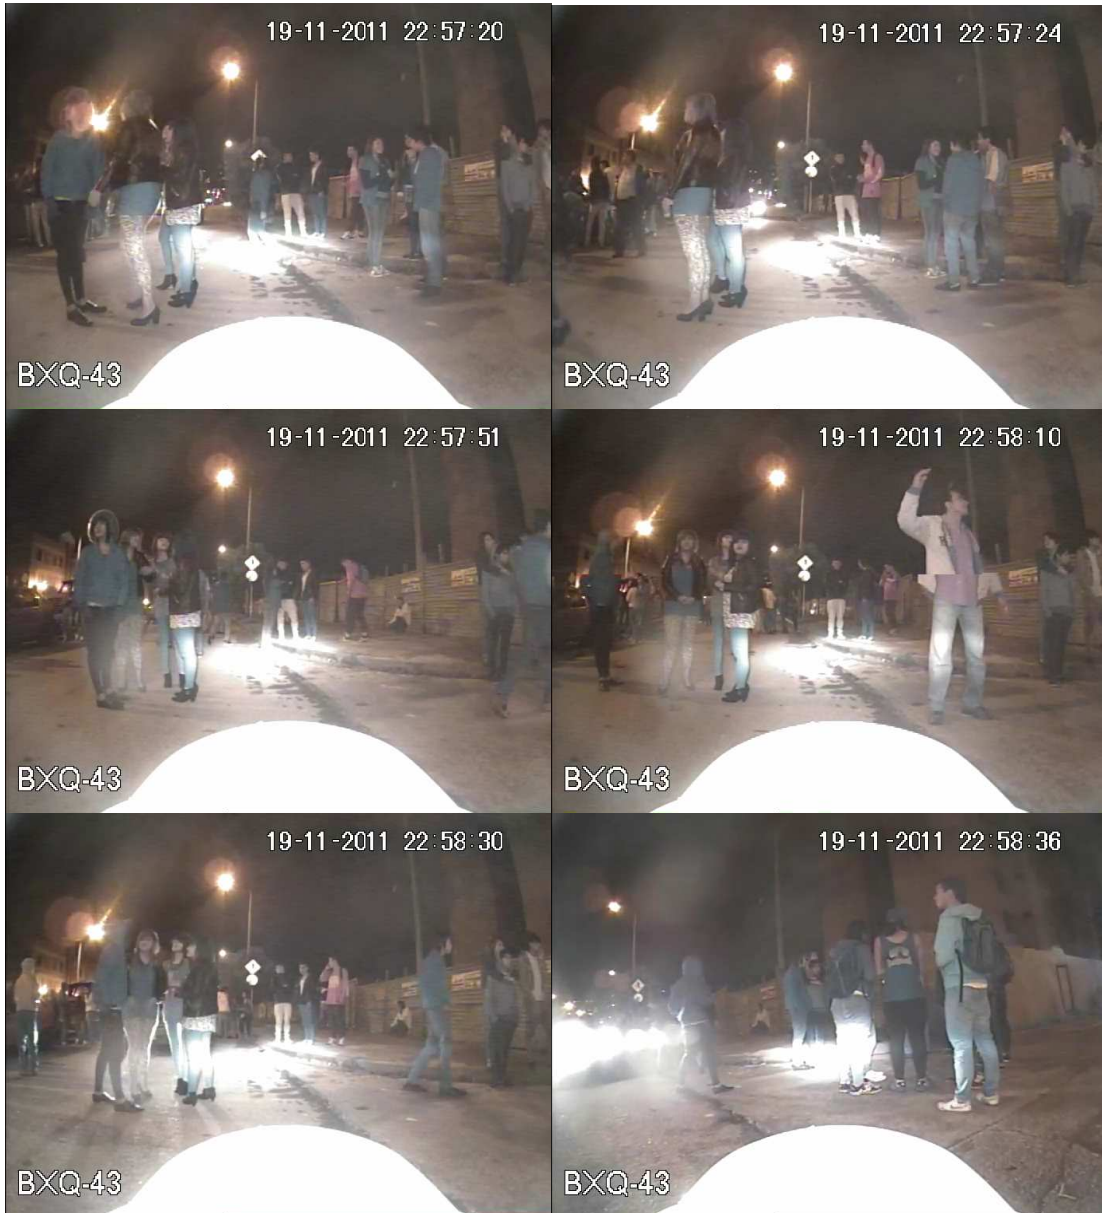
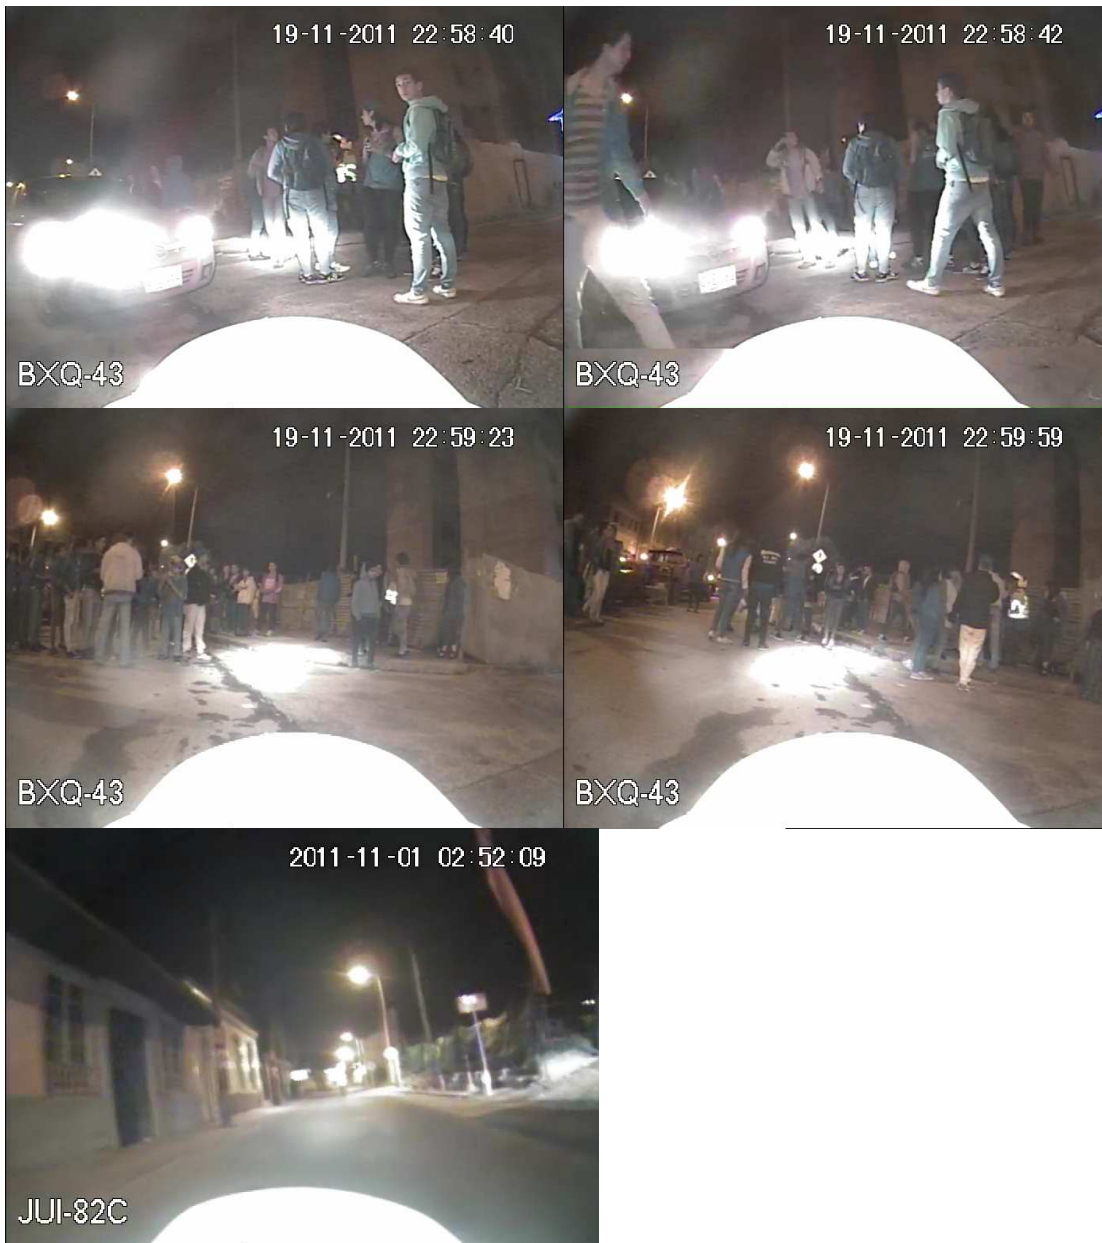
En todas las imágenes se observa que la cámara no tiene control de ganancia, para una mejor efectividad en las imágenes y su captura, la distancia focal no debe ser superior a 3 metros, pese a que garantiza 15 a 30 metros, a esta

distancia es imperceptible las imágenes como se aprecia en parte de las grabaciones.

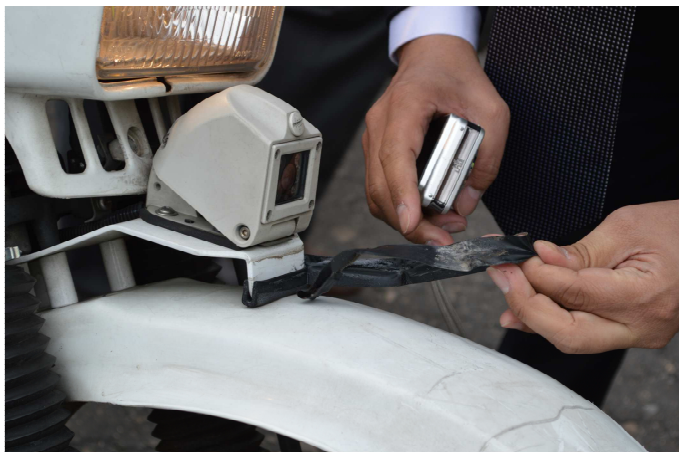
La instalación de las cámaras se realizó de manera inadecuada, no existe una correcta planeación para la ubicación de las cámaras

La cámara se apoya sobre el guarda barro de la moto originando una vibración constante

De la misma manera el video es deficiente de mala calidad, no permite ser ampliado.

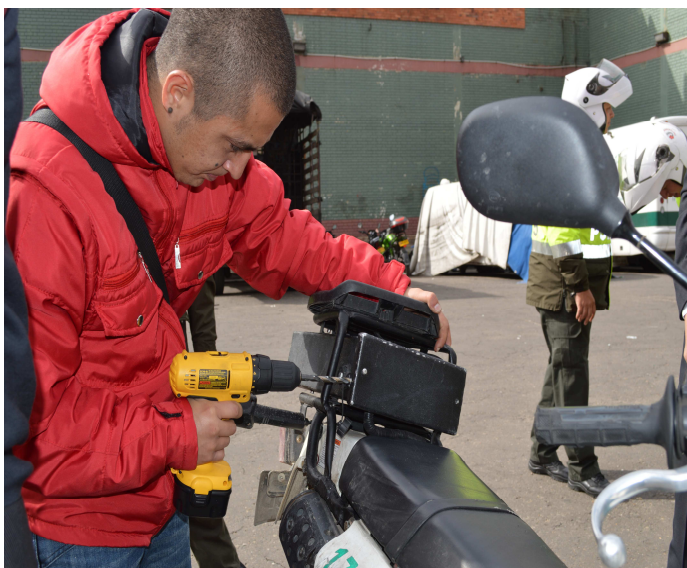
Para descargar los videos se debe desarmar la carcasa o Housing ya que el conector RJ45 exterior, esta deteriorado

Fallas en la instalación de los equipos

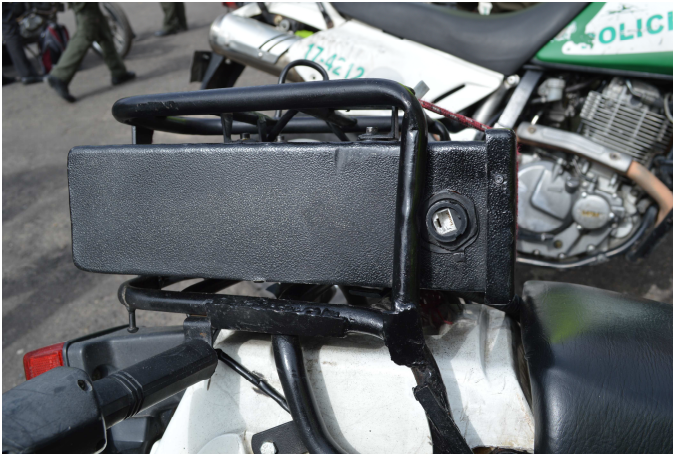
En la imagen se observa que el Housing está dispuesto de manera inadecuada, ya que el parrillero queda incomodo contra la caja metálica

La conexión externa para red RJ45 en la mayoría de las cajas esta en mal estado, expuesta a factores climáticos (sol, agua, lluvia.....)

No se dispuso o se elaboró un protector adecuado para manipular este conector

La caja o Housing está sellada en la mayoría de los casos.

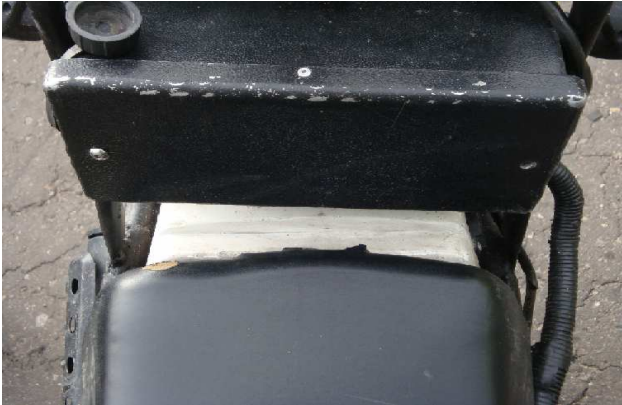
No existe un sistema de amortiguación adecuado que soporte las vibraciones que produce la moto

Se improvisa unos cauchos como amortiguación

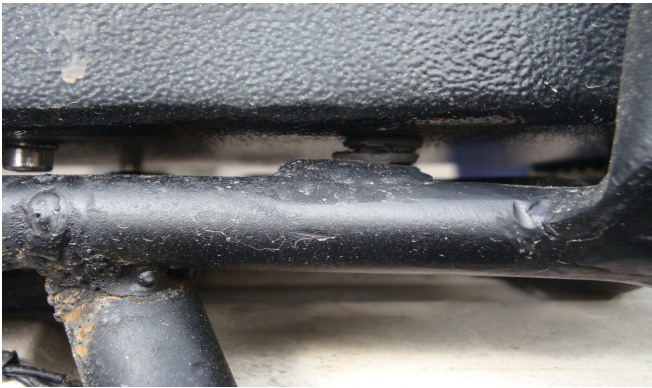
Al no tener sistema de amortiguación hace que el soporte en donde se aloja el DVR Móvil rompa constantemente la estructura de apoyo

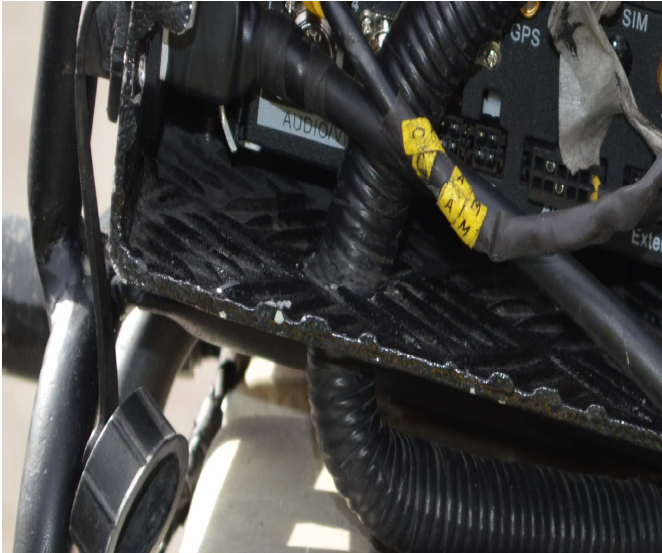
En la imagen se observa una coraza, la cual atraviesa, la estructura metálica, esta coraza no posee recubrimiento para impedir el paso de agua polvo etc....

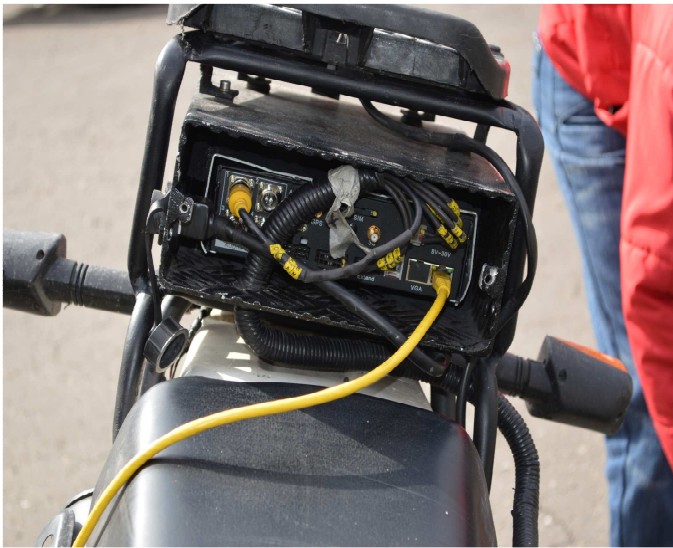
Se observa que este Housing o carcasa es inadecuada para alojar el DVR Móvil, como para la ergonomía de la moto

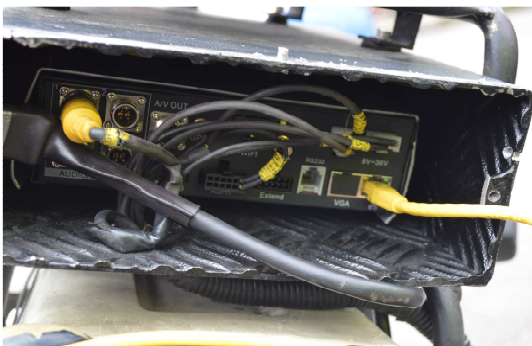
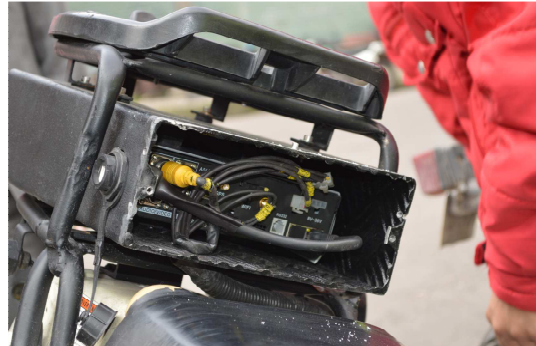
La descarga del vídeo se realiza a través del puerto de comunicaciones RJ45, instalado en el Housing o Caja exterior, este puerto fue colocado de manera inapropiada generando en la mayoría de los casos daños en su conexión exterior por la falta de diseño e improvisación del contratista Verytel, lo que implica tener que abrir el gabinete.

Para conectar un portátil o computador exterior directamente al DVR Móvil se abre el Housing que aloja el DVR Móvil de forma irregular, ya que este Housing o Caja de alojamiento no es la adecuada, ni corresponde a la licitada, es una caja artesanal que no cuenta con las debidas especificaciones técnicas como es el NEMA o IP 66 de protección, tampoco cuenta con una fácil extracción del DVR Móvil para su mantenimiento o reparación, se debe desarmar parte de los apoyos de la moto, como también desgaste en los remaches y en la vida útil del gabinete y del DVR.

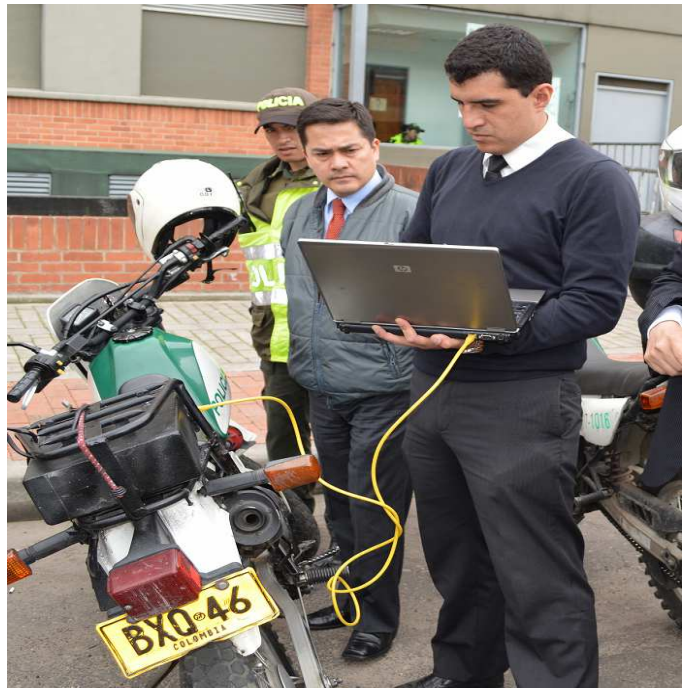
Los cables de conexión del SIV están muy tensionados y con la vibración de la moto se genera el riesgo que se fracturen y se rompan.

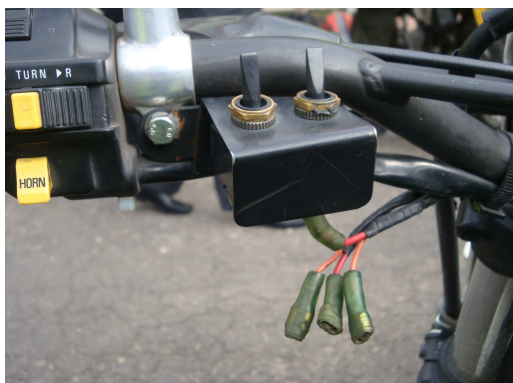
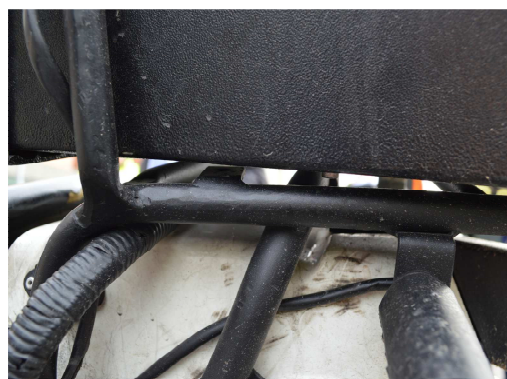
Las soldaduras hechas para la instalación del gabinete del DVR se encontraban en mal estado, con terminados antiestéticos, demostrando además que la calidad esperada no corresponde a la instalada.

El soporte de las cámaras estaba recubierto con cinta aislante lo que no ofrece ninguna estabilidad y seguridad en su instalación.
