*Ref.: Control de advertencia sobre la inadecuada
gestión fiscal de la Caja de Vivienda Popular en
el programa de reasentamientos de población
localizada en zonas de alto riesgo no mitigable*

Informe Visitas a Viviendas Reasentadas por la Caja de la Vivienda Popular

ANEXO FOTOGRÁFICO

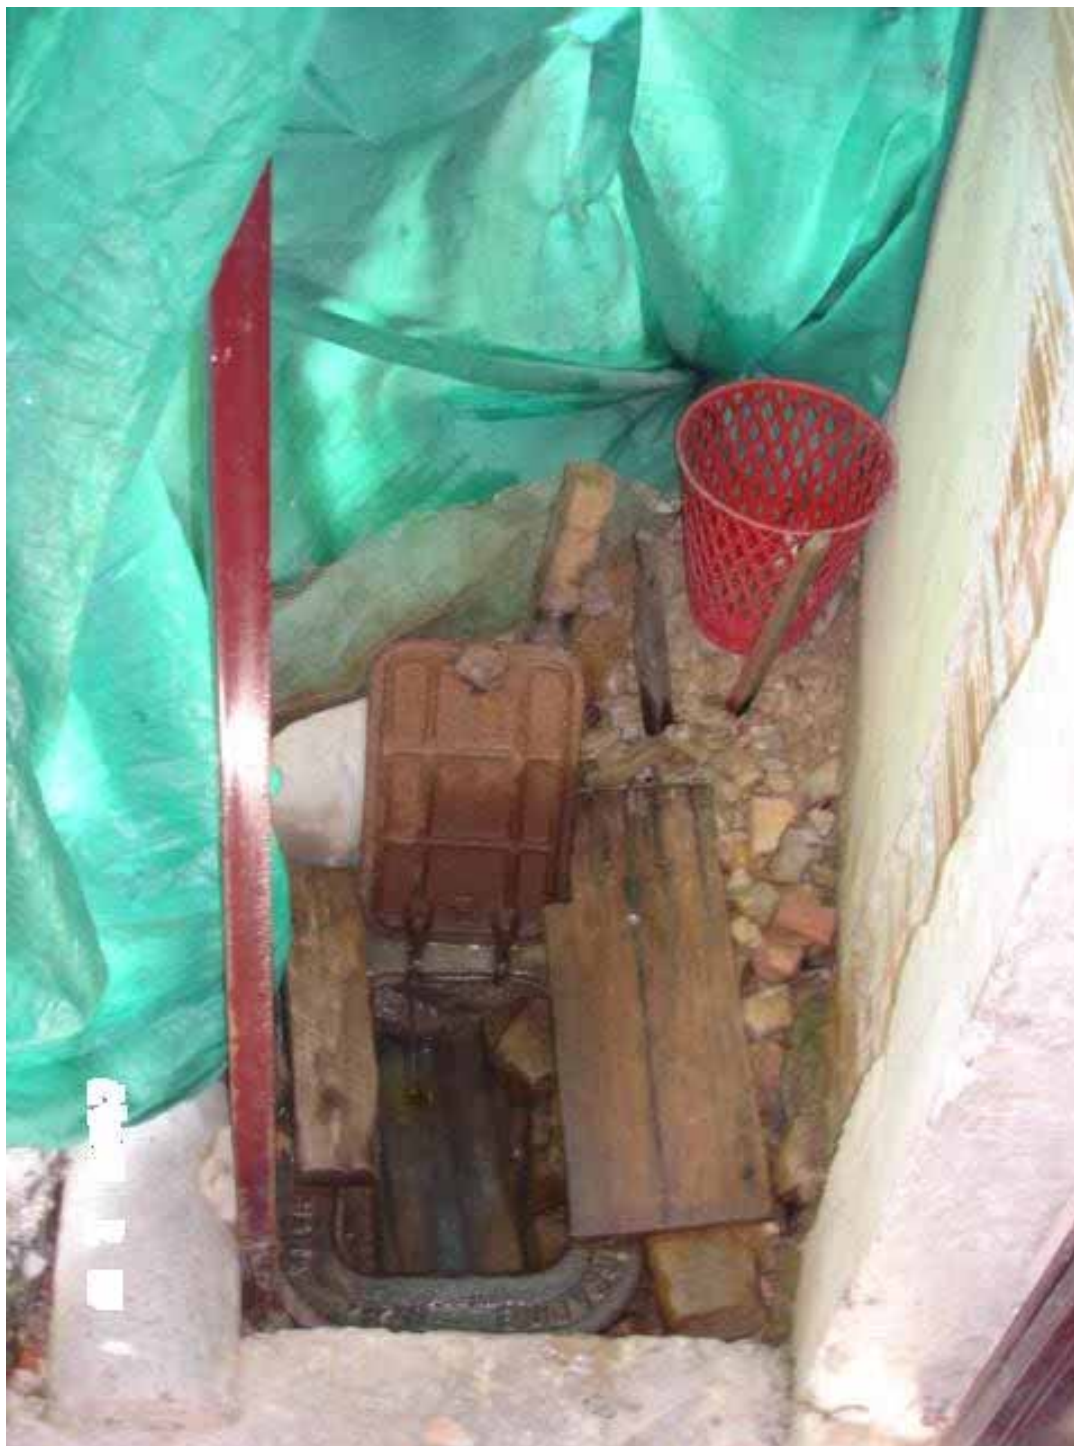
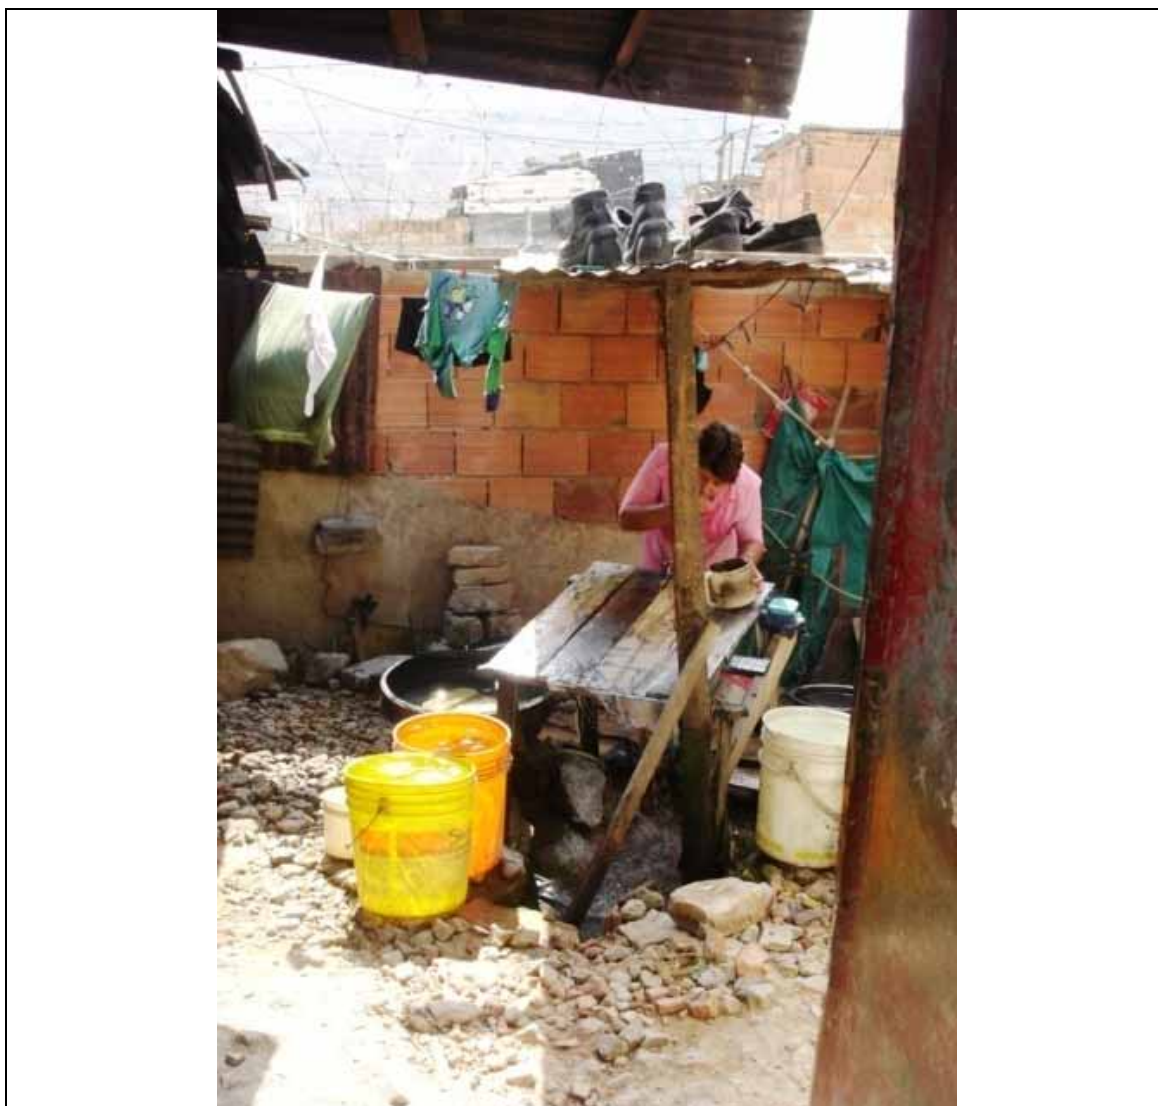
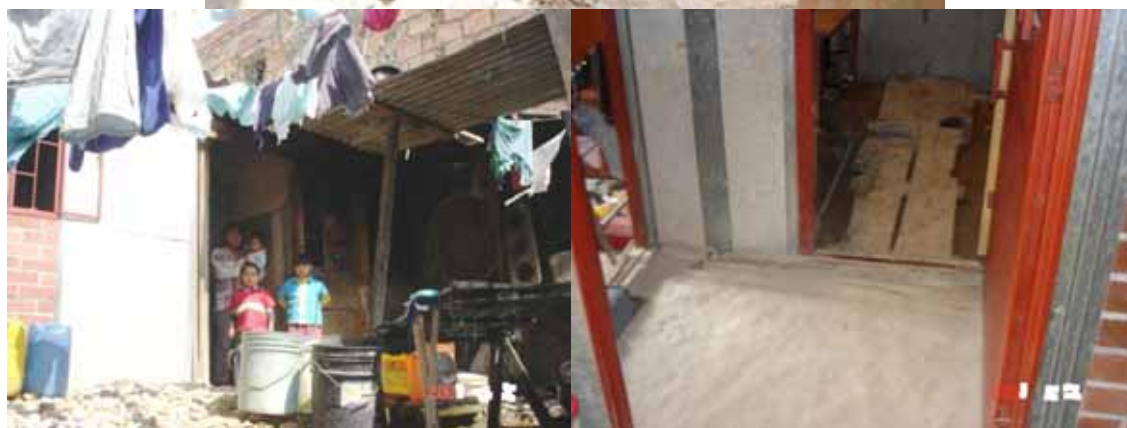
Nombre	VICTOR JULIO GOMEZ
Dirección	Diagonal 67B Sur No. 18K-28 Vista Hermosa Capri

Este es el baño de la familia de Víctor Julio Gómez.

La vivienda está construida sin condiciones habitacionales adecuadas. No cuenta con un baño salubre; es simplemente una alcantarillada abierta. La cocina tampoco es apta. No posee servicio de energía eléctrica ni de acueducto, sus conexiones son ilegales.

Los ocupantes de esta vivienda fueron reasentados por la Caja de la Vivienda Popular en condiciones inhumanas.

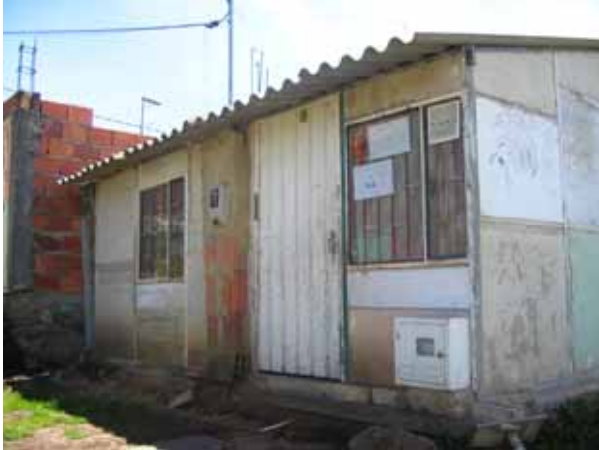
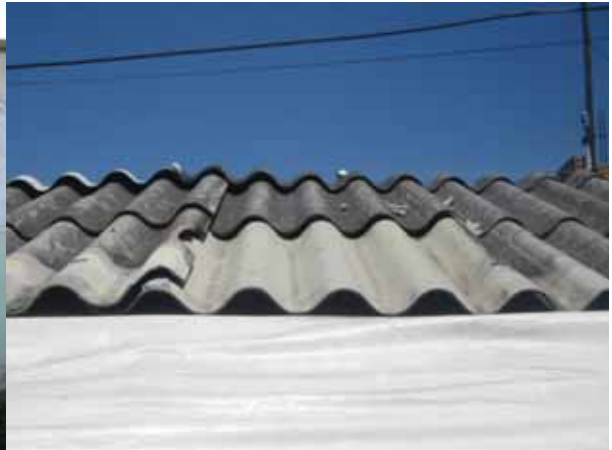
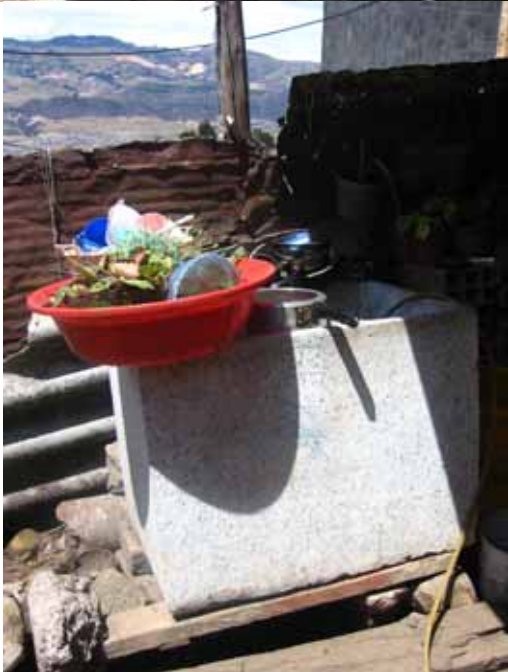
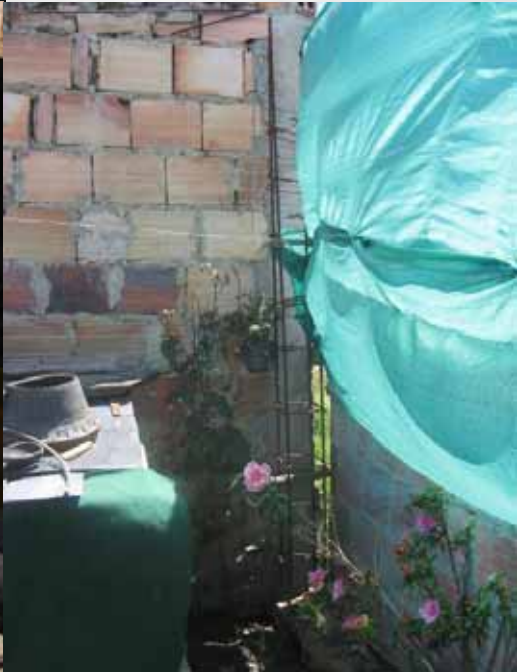
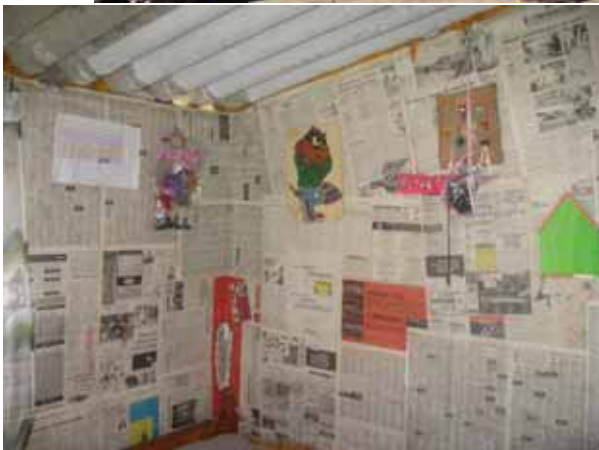
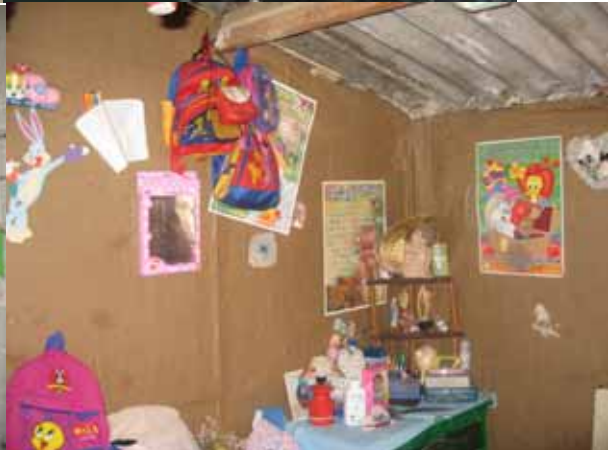
Nombre	NOHORA ISABEL TORRES SUAREZ
Dirección	Calle 79 A sur 12 A -33 Este, Barrio Doña Liliana, Usme

La vivienda no cumple con los atributos de habitabilidad que define el Comité de Seguimiento al Pacto internacional de los derechos económicos, sociales y culturales.

Específicamente la vivienda no es habitable porque las paredes no ofrecen protección a sus ocupantes del frío, de la humedad, del calor, de la lluvia, del viento. Por lo anterior sus ocupantes forraron las paredes con papel periódico. Igualmente, la vivienda tiene las tejas rotas y algunas paredes en plástico.

El lavadero no tiene conexión a la red sanitaria.

La vivienda no cuenta con cimentación adecuada

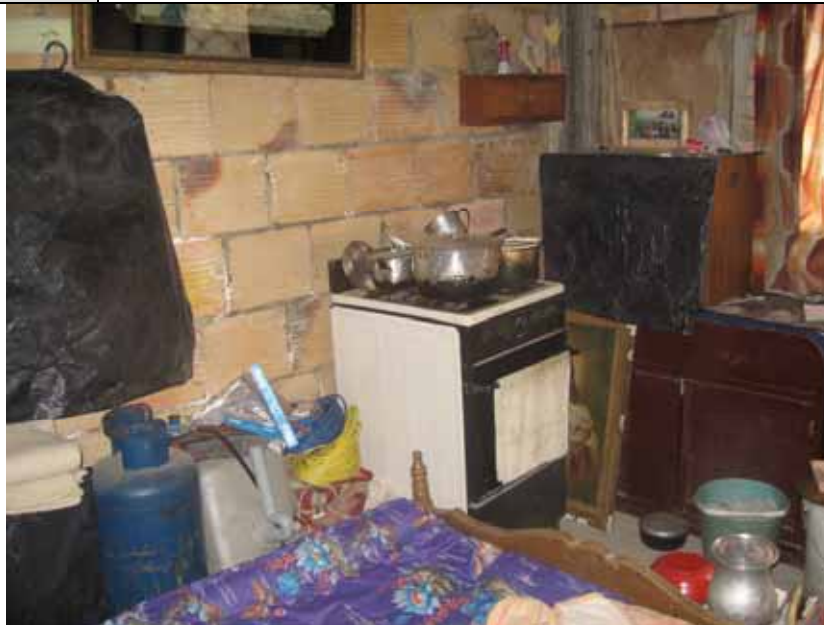
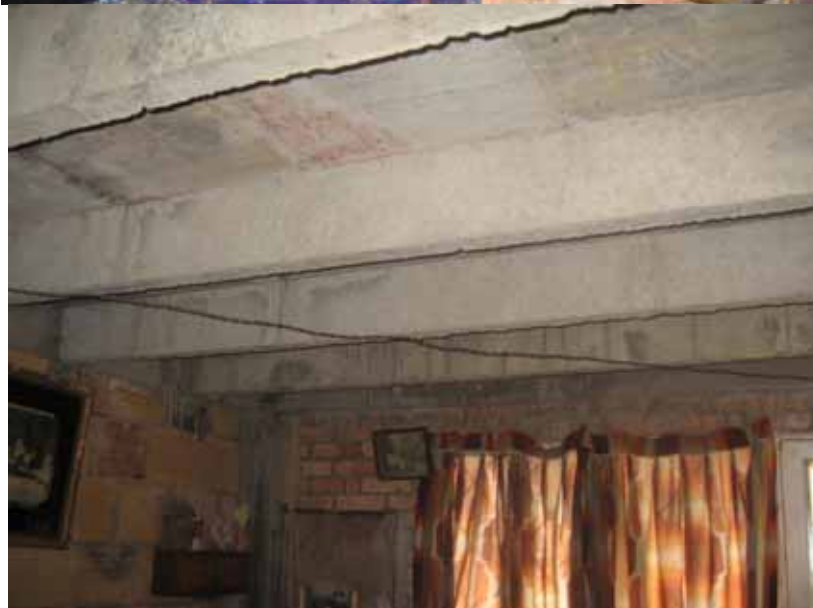
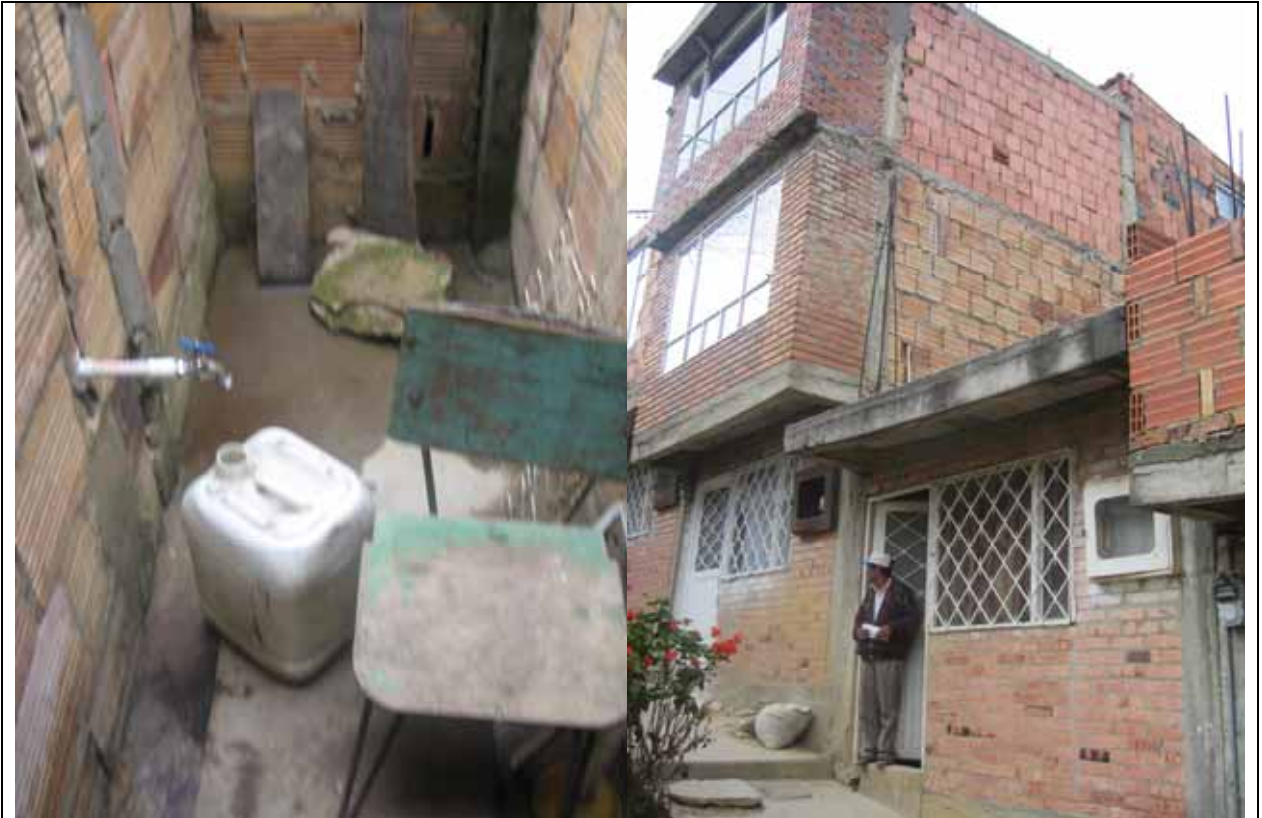
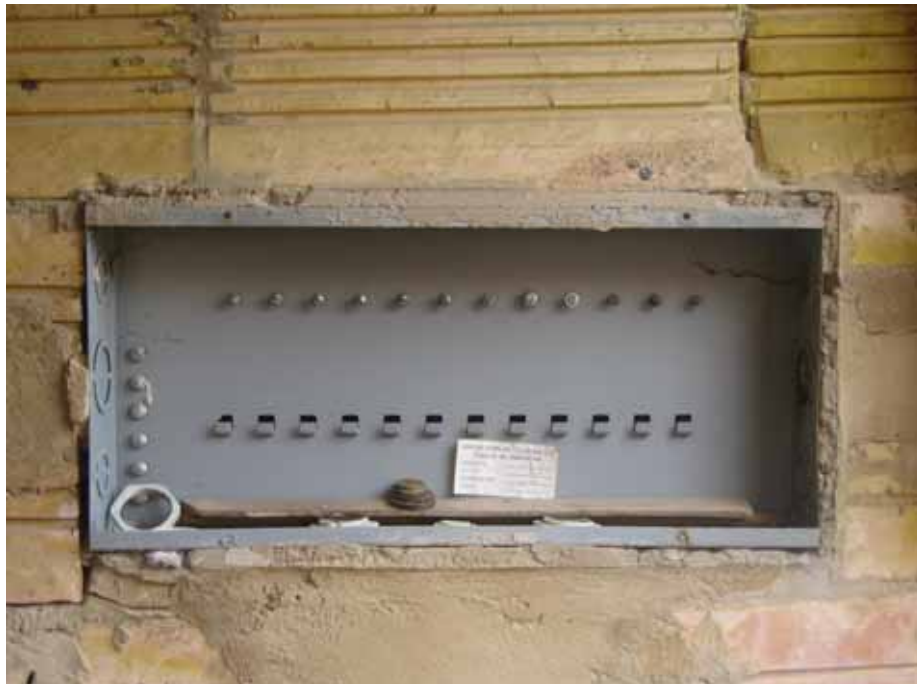
Nombre	JOSE DEL CARMEN PEREZ VARGAS
Dirección	Cra 37 No. 77 -13 Sur Ciudad Bolívar, Barrio Arborizadora Alta

La vivienda a la cual fue trasladado el señor José del Carmen no cuenta con servicios de agua ni de energía eléctrica.

No tiene aparatos sanitarios. No tiene cableado eléctrico.

La persona tiene una cocina de gas propano al lado de la cama.

El techo de la única habitación no protege al ocupante de la lluvia, pues se filtra el agua por las ranuras.

El ocupante de esta vivienda fue reasentado por la Caja de la Vivienda Popular en condiciones inhumanas.

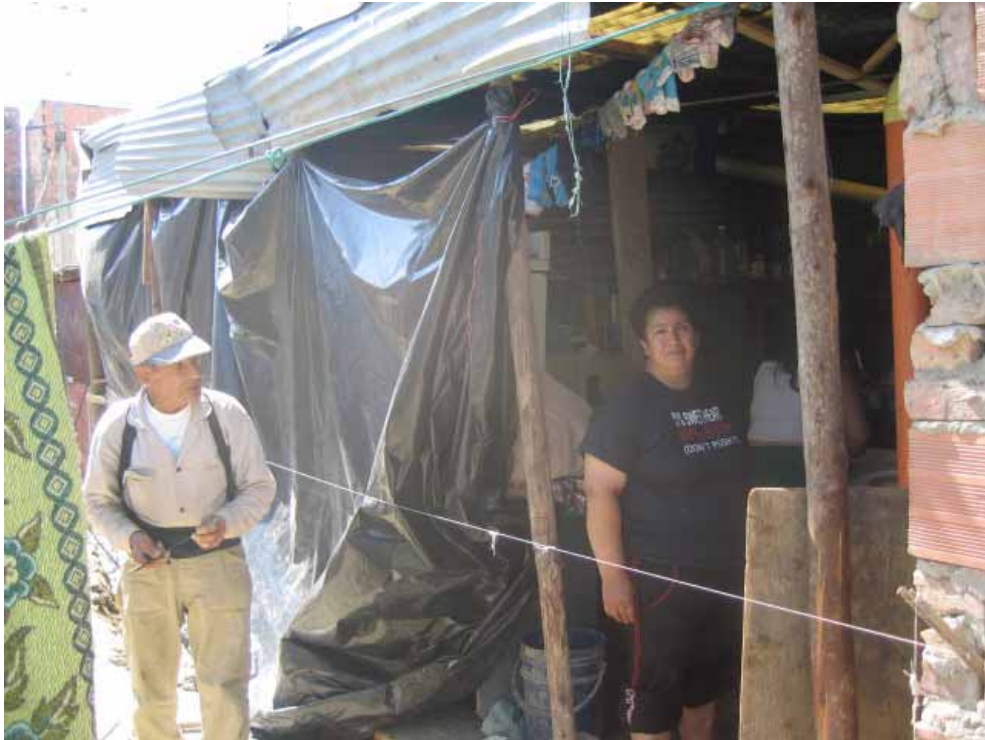
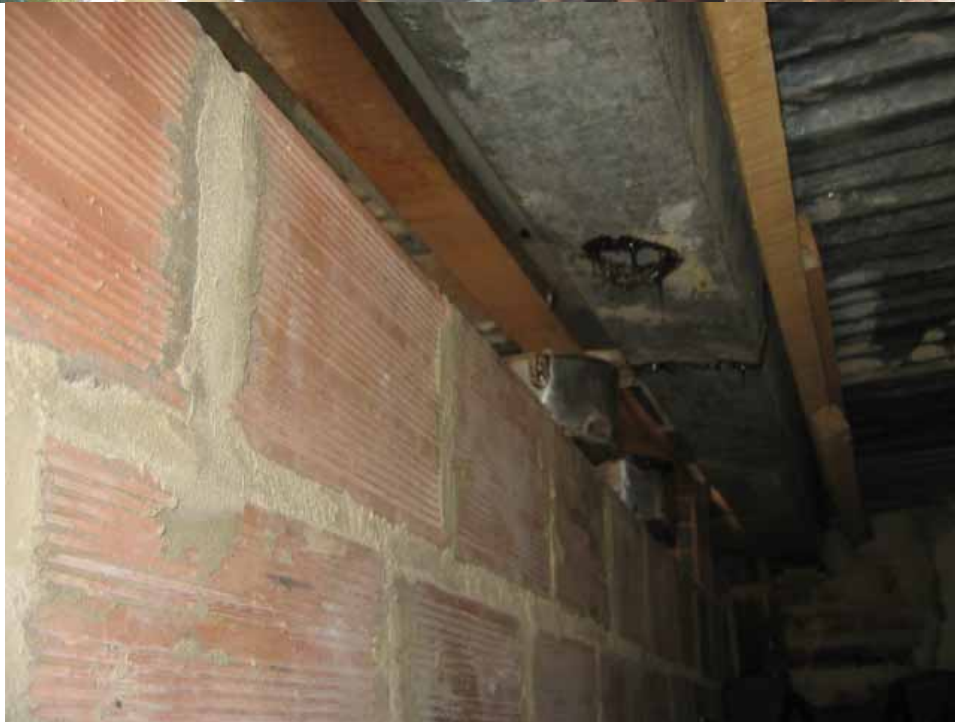
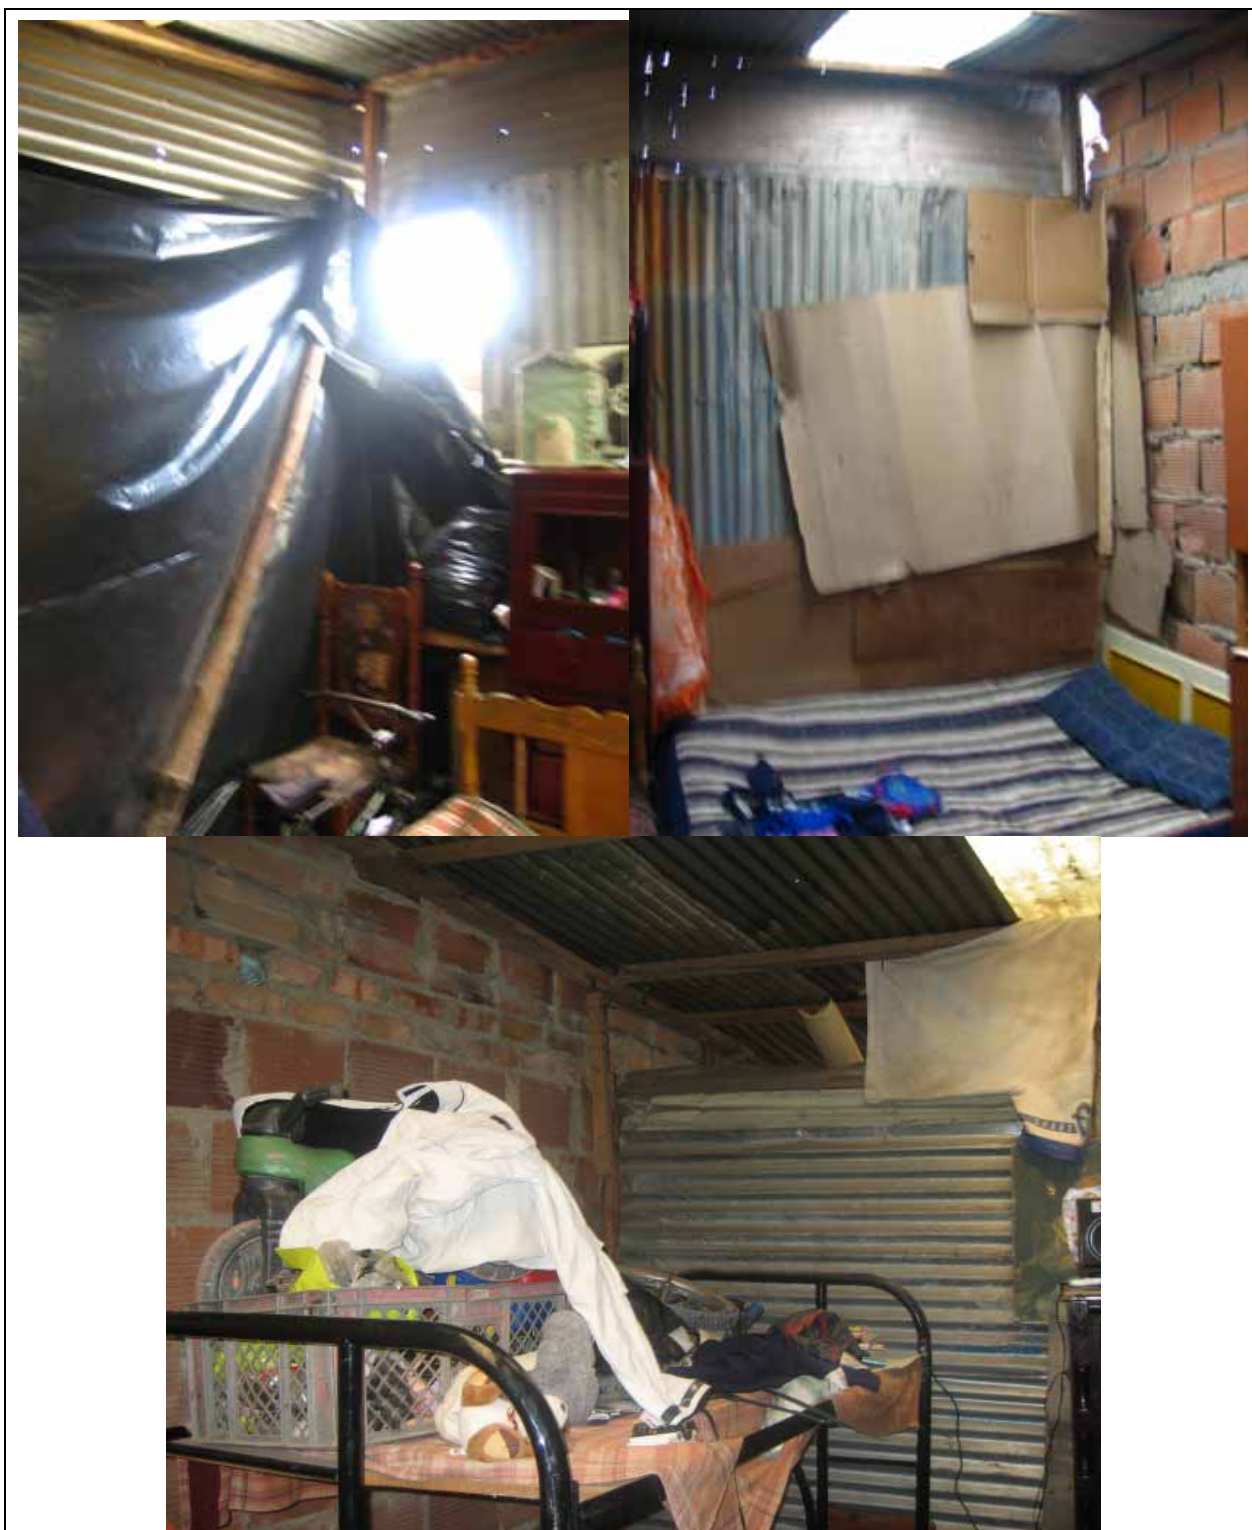
Nombre	BLANCA CECILIA AMEZQUITA
Dirección	Calle 61 a Sur No. 98-11 Urbanización El Rodeo

La familia levantó unas paredes para tener un cuarto aprovechando la pared del vecino. El resto de las paredes son de plástico. El techo no protege la vivienda de la lluvia, ya que por las tejas se filtra el agua.

La construcción que levantó la familia con paredes de plástico no es técnicamente segura.

Los ocupantes de esta vivienda fueron reasentados por la Caja de la Vivienda Popular en condiciones inhumanas.

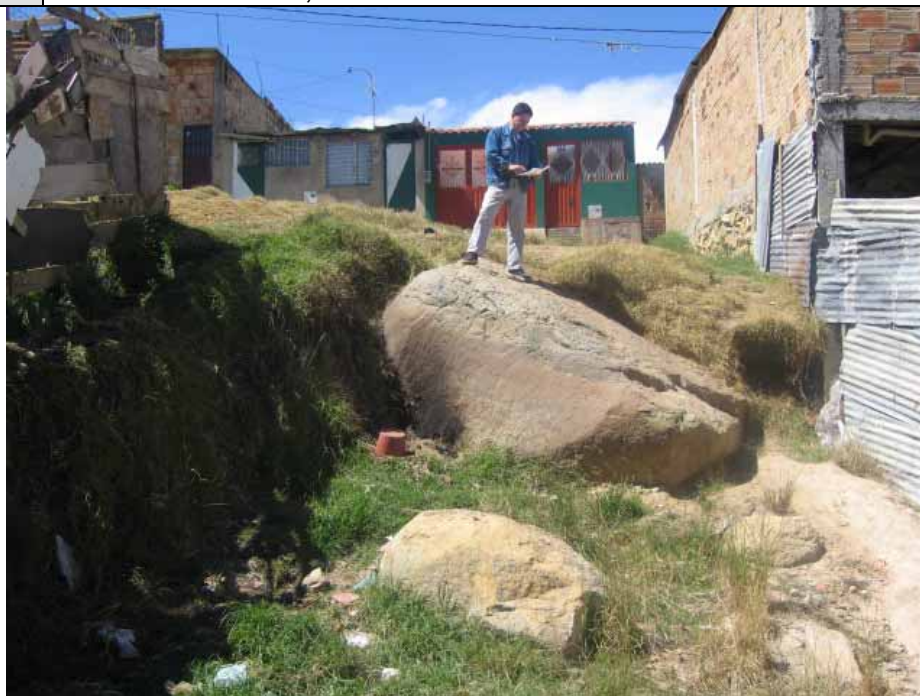
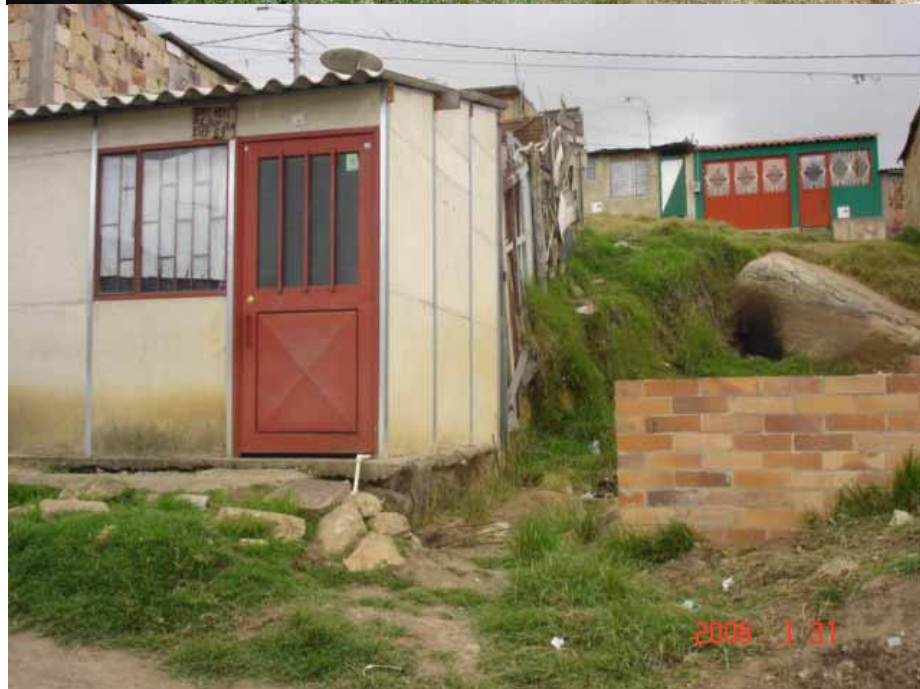
Nombre	OMAR MALDONADO BENAVIDES
Dirección	Diagonal 101 Bis Sur No. 4A-49 Este Barrio El Brillante, Usme

Lote vacío.

Se trata de un lote urbanizado en el barrio El Brillante en Usme. De acuerdo con el testimonio de los vecinos, el señor Omar es una persona de edad y solamente ha podido levantar dos medias paredes.

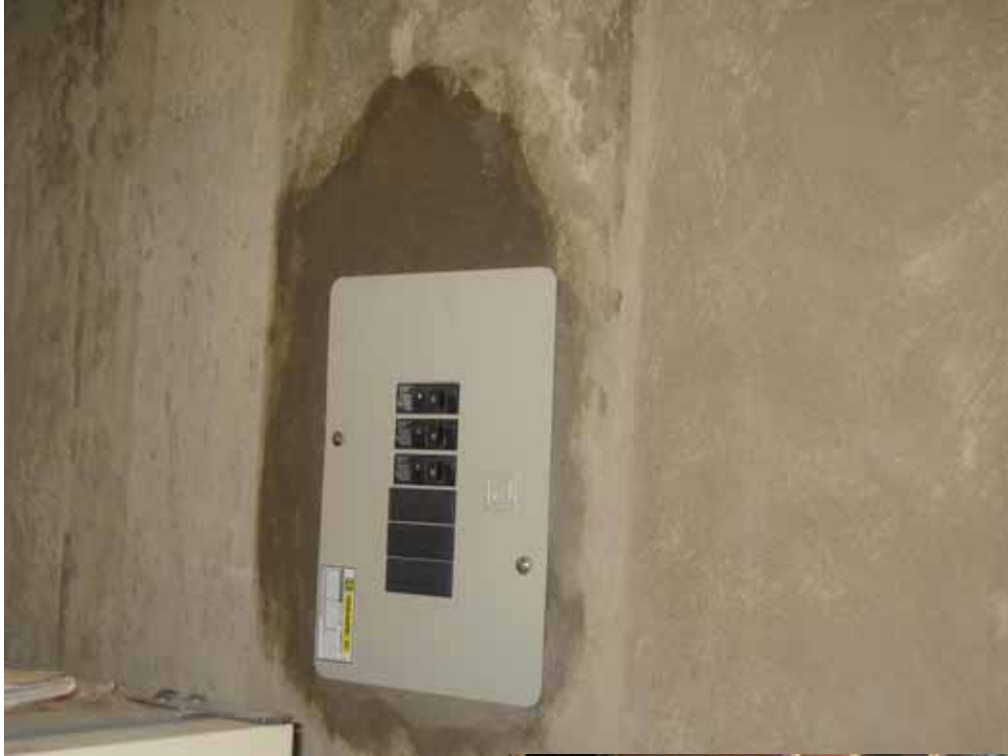
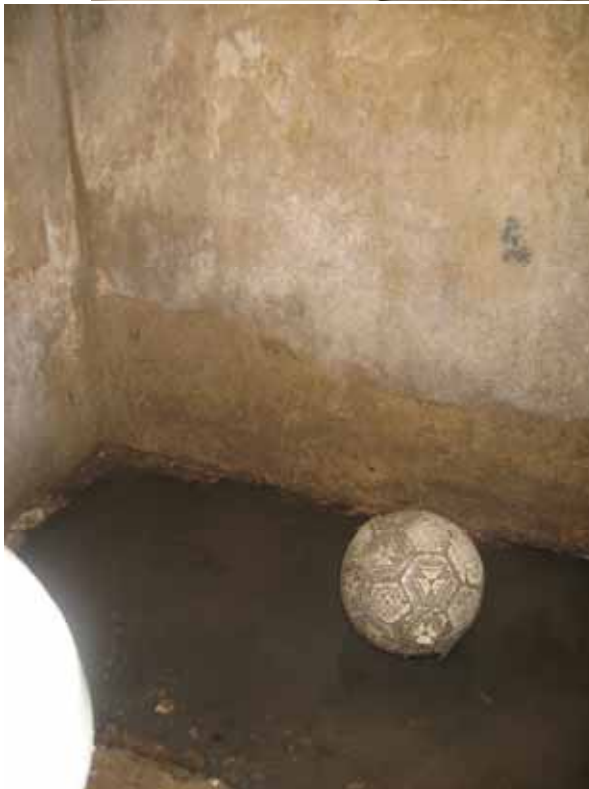
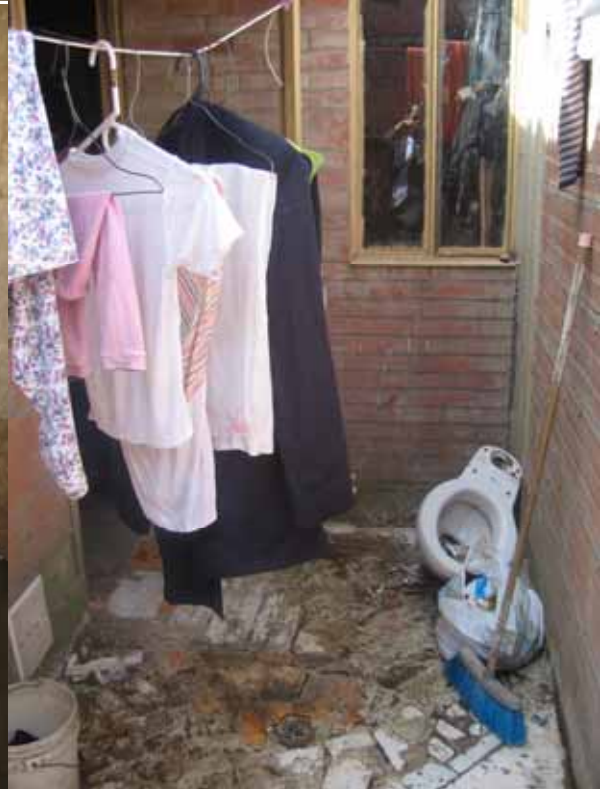
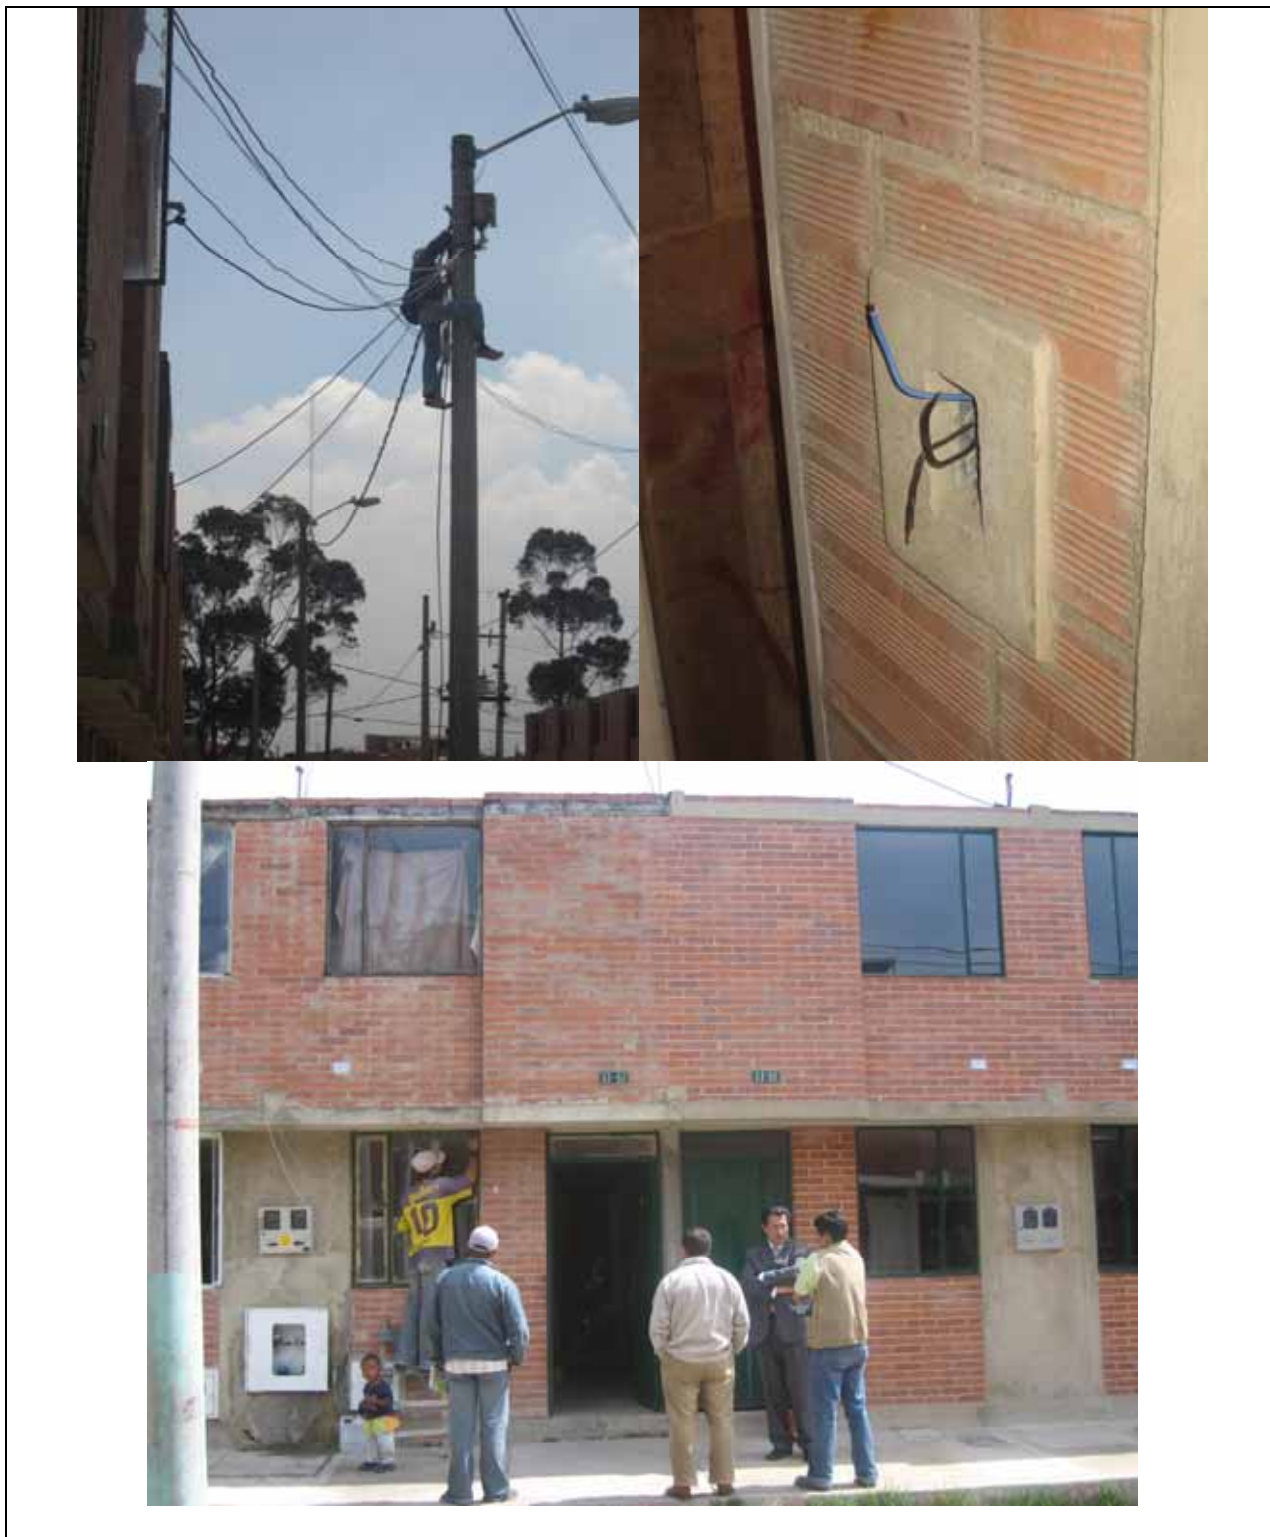
Nombre	BELINDA HINESTROZA MENA
Dirección	Calle 32 S NO. 93-62 Barrio Riveras de Occidente

La vivienda la entregaron sin aparatos sanitarios, sin energía y sin agua potable, al igual que las demás viviendas de este grupo de la Urbanización Riveras de Occidente. La familia no contaba con los recursos suficientes para acometer los trabajos necesarios para hacer la vivienda habitable.

El día que se realizó la visita un contratista de la CVP estaba terminando de instalar los aparatos sanitarios y el cableado dentro de la vivienda, luego de 17 meses de entregada la solución.

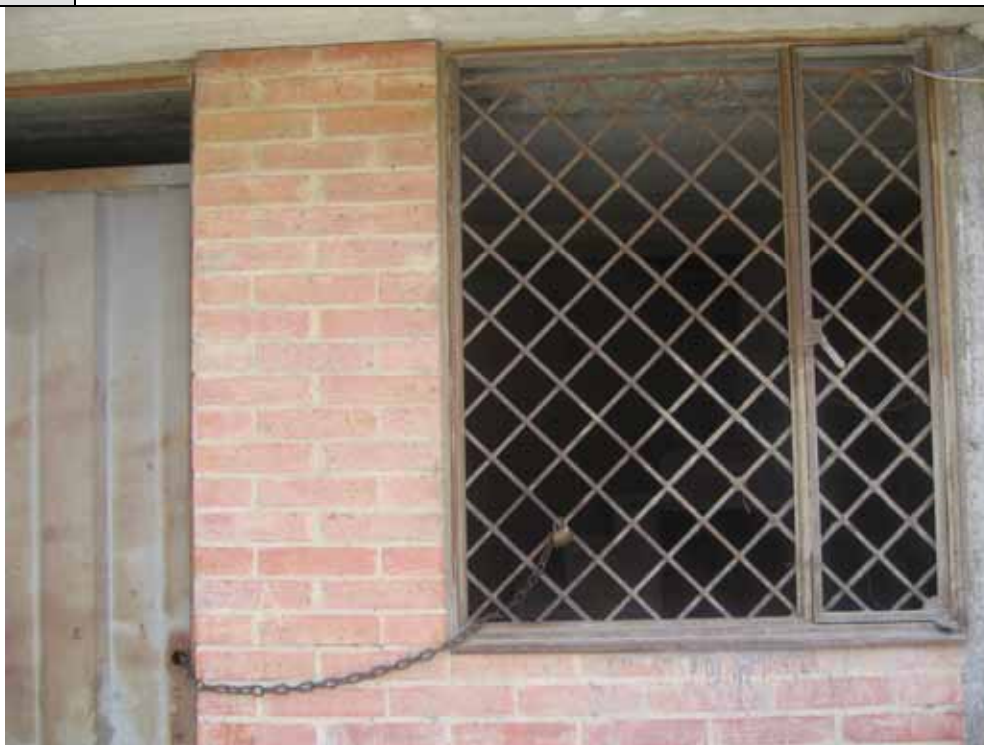
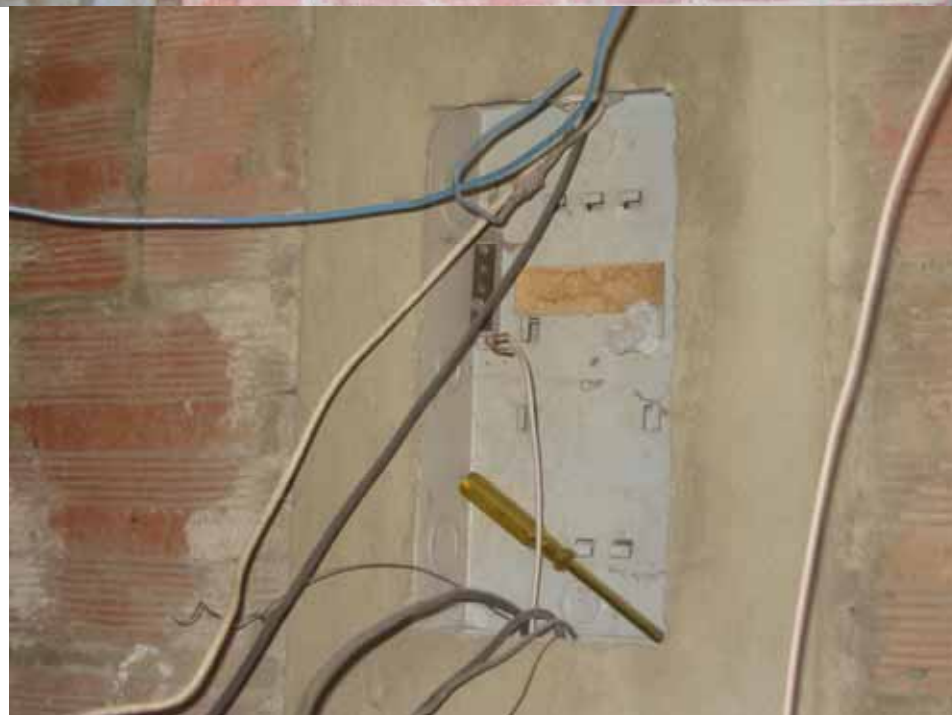
Nombre	ALVARO MARTINEZ SALAMANCA
Dirección	Calle 32 Sur No. 93-70 Barrio Riveras de Occidente

La vivienda la entregaron sin aparatos sanitarios, sin energía y sin agua potable. La familia no contó con los recursos suficientes para acometer los trabajos necesarios para hacer la vivienda habitable, por lo que a la fecha de visita se encontraba deshabitada.

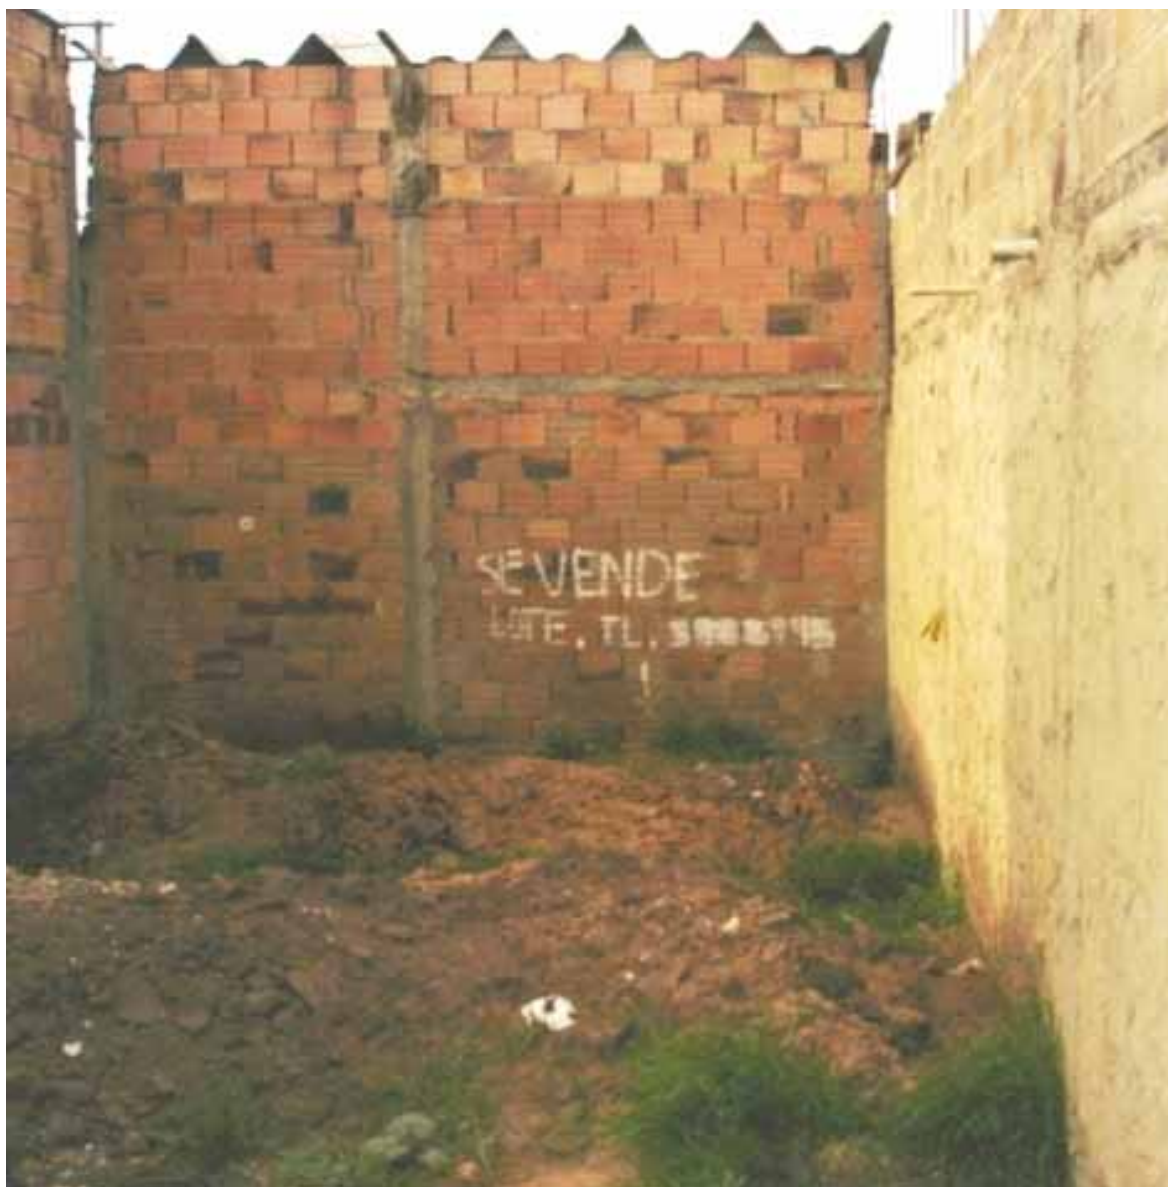
Nombre	ARTURO CORREAL NIÑO
Dirección	Carrera 88F No. 74A-41 Sur Villa Emma - San Bernardino

Lote vacío.

El lote se encontró sin construcción, pero en la base de datos de reasentamientos, el hogar aparece reportado como trasladado con el proceso terminado.

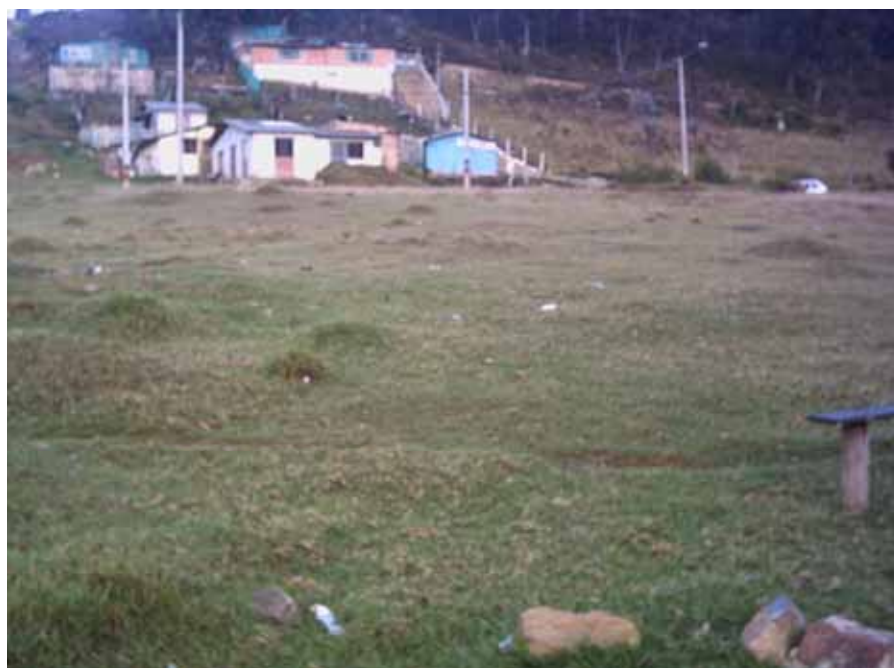
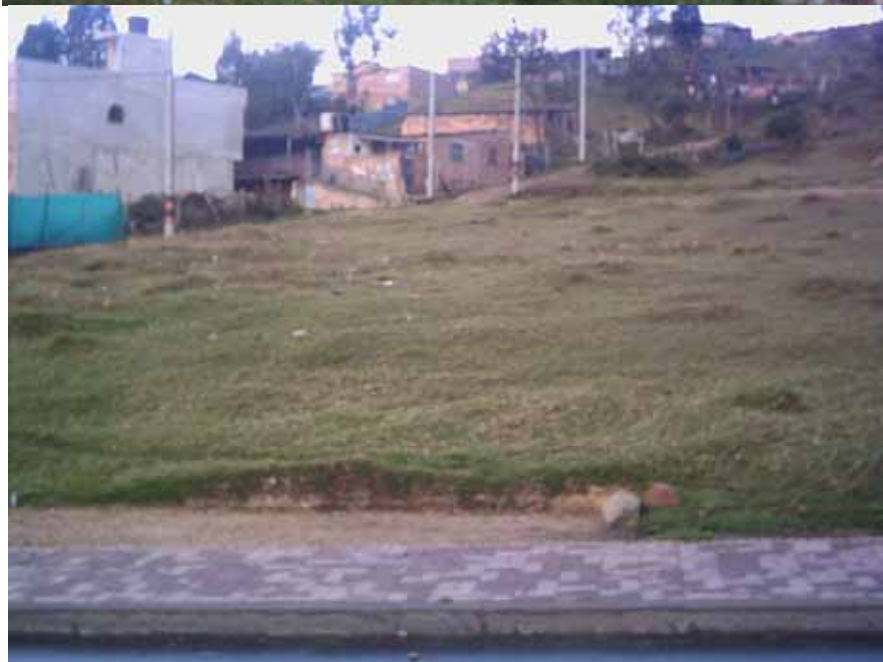
Nombre	Dirección
RUBÉN DARIO GONZÁLEZ RUIZ	Mz C Lote 4B, Sibate, Vereda Chacua
JOSE FABIAN RAMÍREZ	Mz. E Lt. 8, Sibate, Vereda Chacua
ANA RUTH SANCHEZ DE MARIN	Mz. C Lt. 4A, Vereda Chacua

Lotes vacíos.

Los lotes se encontraron sin construcción, pero en la base de datos de reasentamientos, los hogares aparecen reportados como trasladados con los procesos terminados.

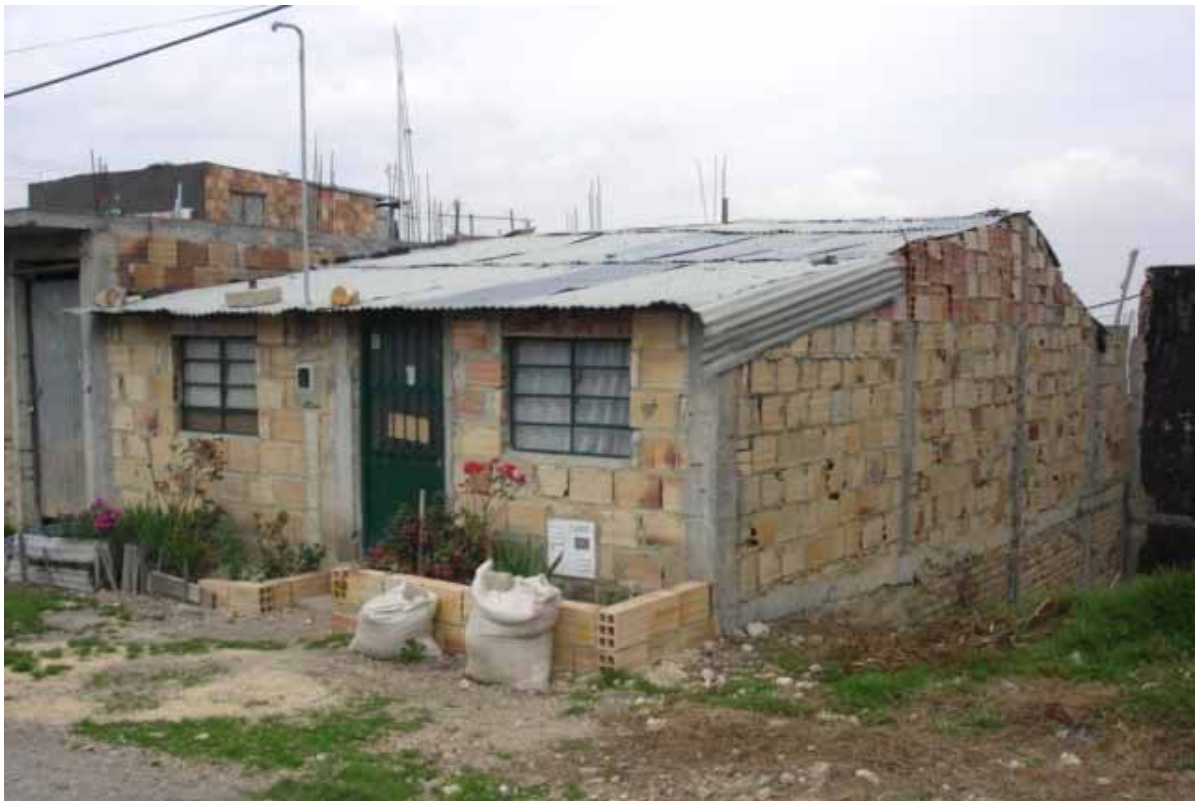
Nombre	JOSE SANTIAGO GARCIA TORRES
Dirección	Calle 111 D Sur # 7 - 24 Mz 6 Lote 4 Portal del Oriente

La casa está construida inadecuadamente. No cuenta con servicio de energía.

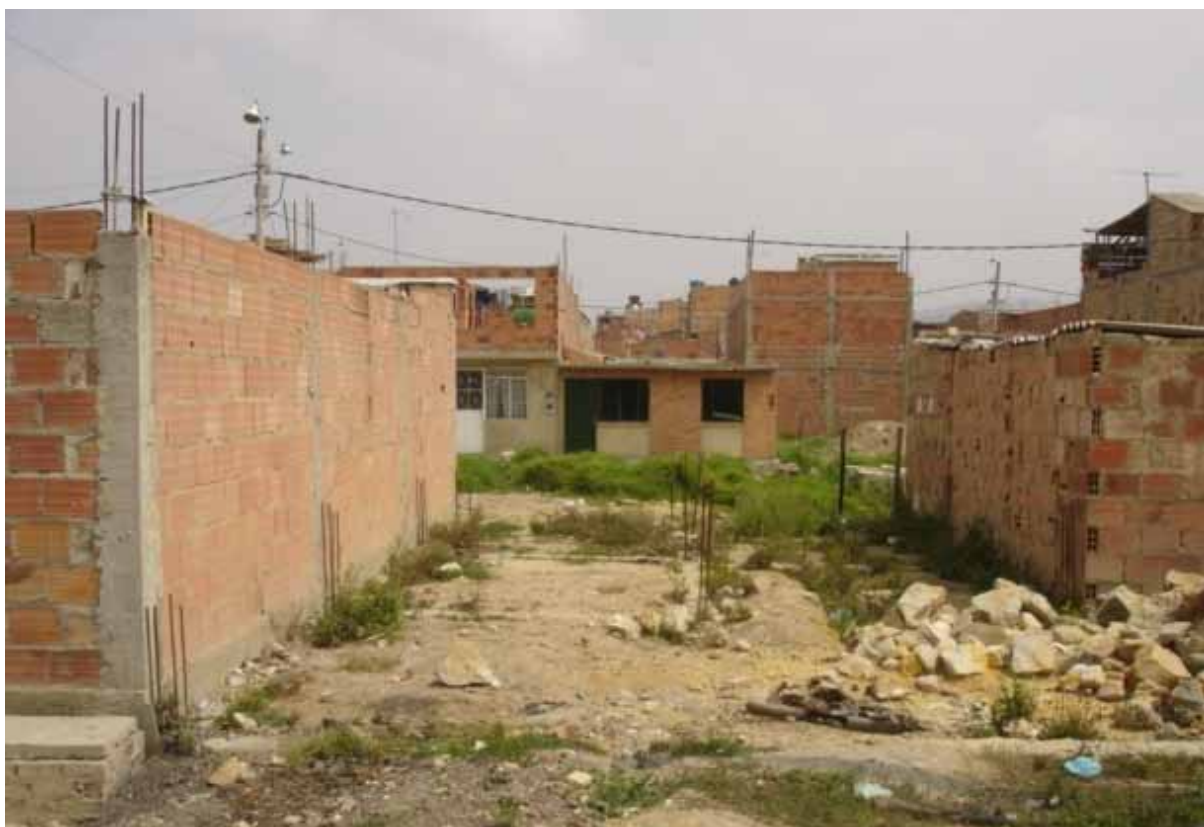
Nombre	PATIÑO CARDOSO ROBERTO HERMELINDA CLAVIJO CASTELLANOS
Dirección	Calle 77 Sur # 78 F - 60 Mz Q Lote 21 Urb. La Primavera

Lotes vacíos.

Los lotes se encontraron sin construcción, pero en la base de datos de reasentamientos, los hogares aparecen reportados como trasladados.
