*Ref.: Control de advertencia sobre la inadecuada
gestión fiscal de la Caja de Vivienda Popular en
el programa de reasentamientos de población
localizada en zonas de alto riesgo no mitigable*

Informe Visitas a Viviendas Reasentadas por la Caja de la Vivienda Popular

ANEXO FOTOGRÁFICO

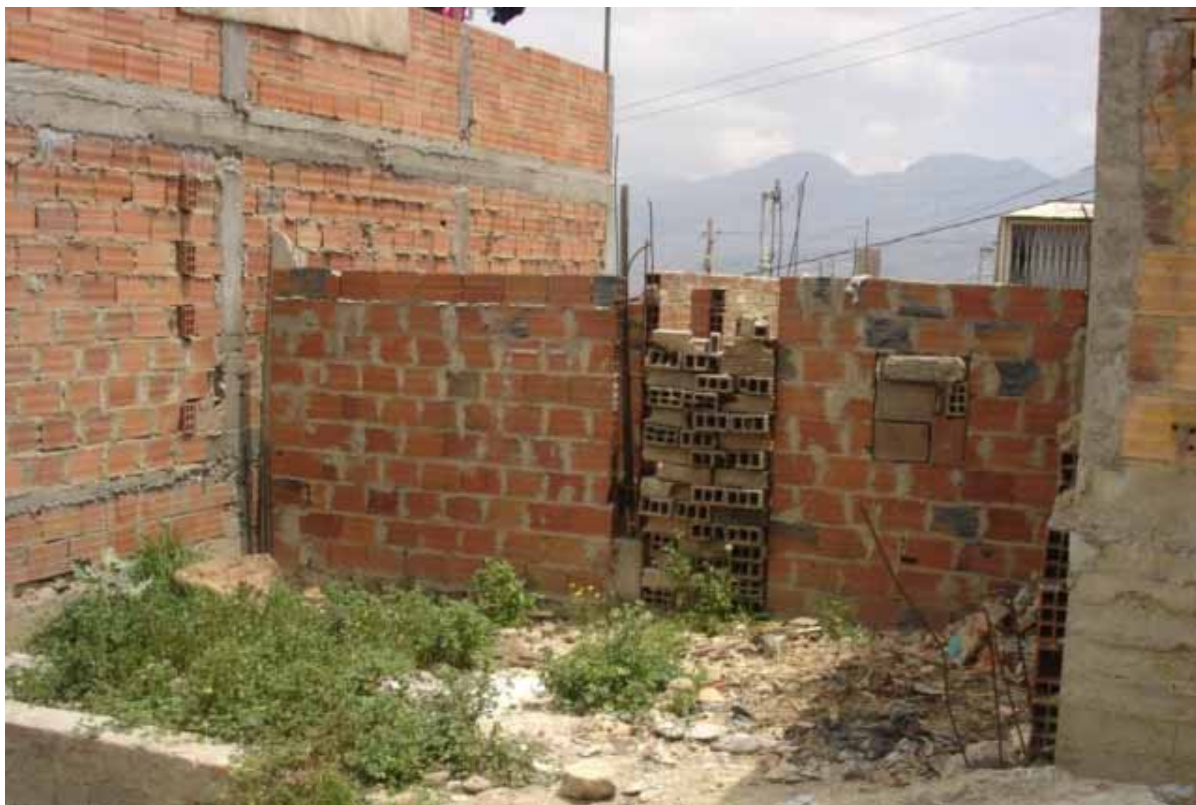
Nombre	JAIME CABALLERO GIL
Dirección	Carrera 18D Bis A No. 78-40 Sur Cedritos Sur III Sector

Lote vacío.

El lote se encontró sin construcción, pero en la base de datos de reasentamientos, el hogar aparece reportado como trasladado.

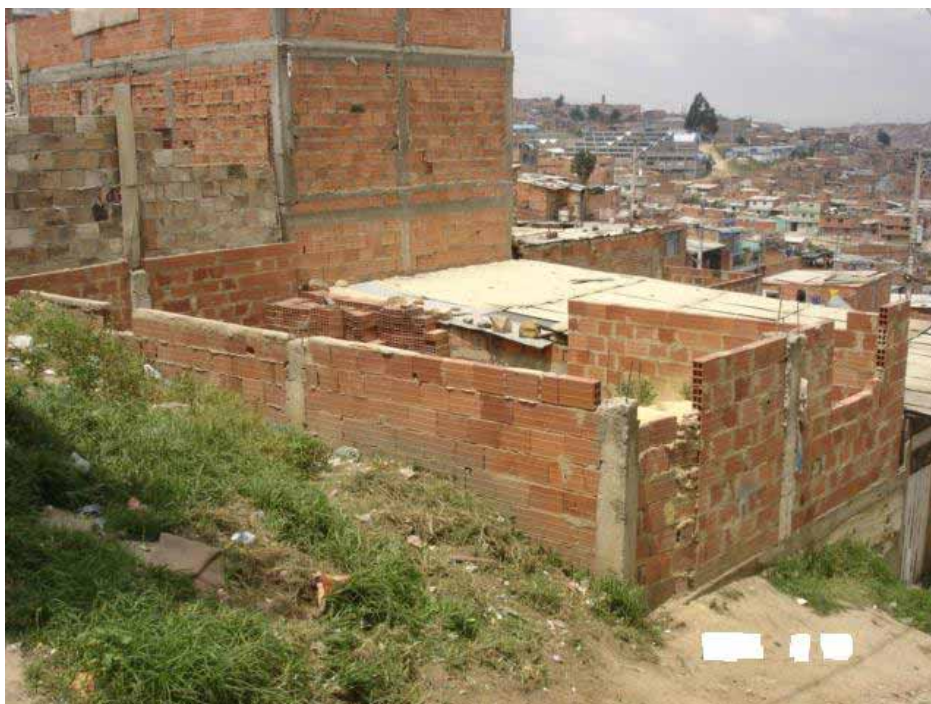
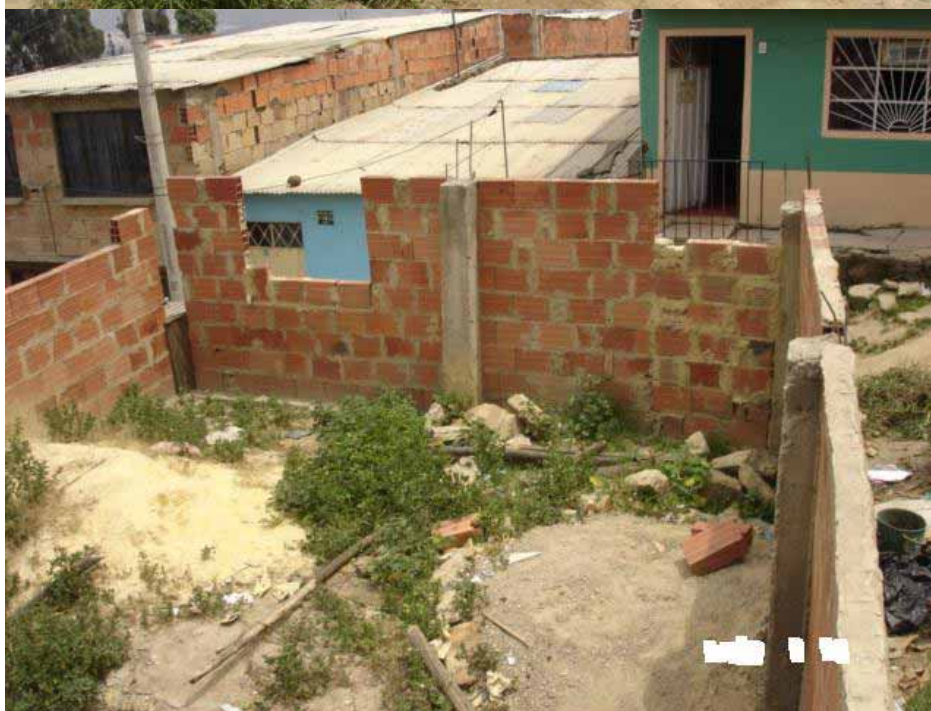
Nombre	MARIA DEL CARMEN ORTIZ LOPEZ
Dirección	Carrera 18C Bis A No. 78-45 Sur Vista Hermosa - Capri

Lote vacío.

El lote se encontró sin construcción, pero en la base de datos de reasentamientos, el hogar aparece reportado como trasladado.

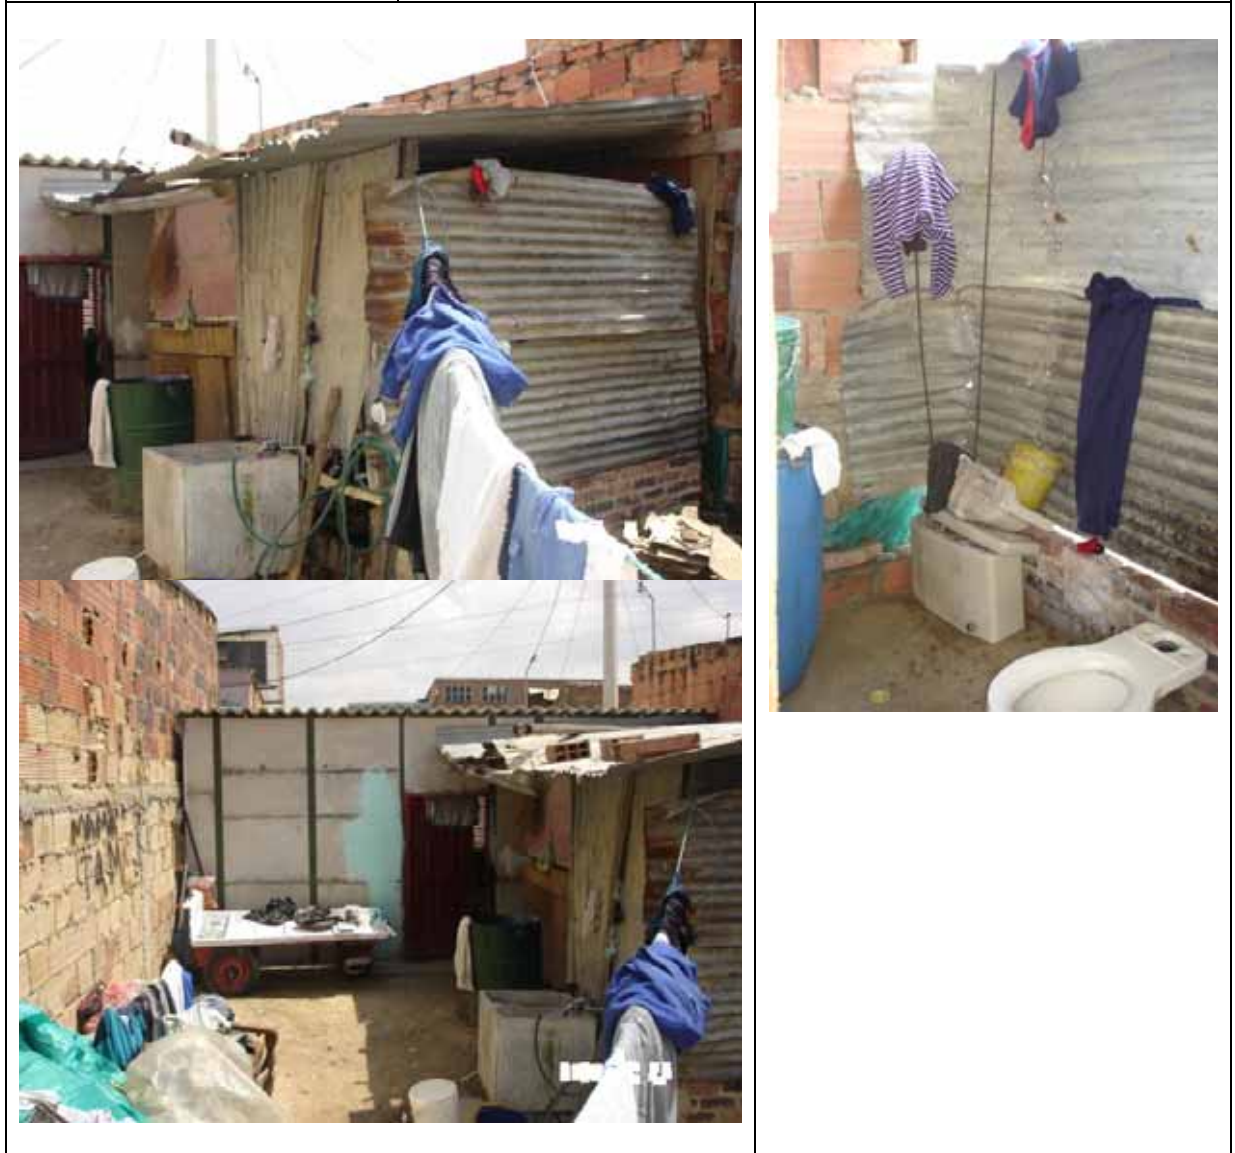
Nombre	MARIA SAGRARIO GONZALEZ SAENZ
Dirección	Transversal 18l No. 77-21 Sur ó Transversal 18H Bis No. 77D-21 Sur La Cabaña

La vivienda no está construida en condiciones habitacionales adecuadas adecuadas. No cuenta con baño ni cocina apta y no posee el servicio de energía eléctrica.
