Ref: Control Fiscal de Advertencia
Construcción Puente Tercer nivel Calle 92

CONTROL DE ADVERTENCIA
PUENTE TERCER NIVEL CALLE 92

Octubre 11 de 2005

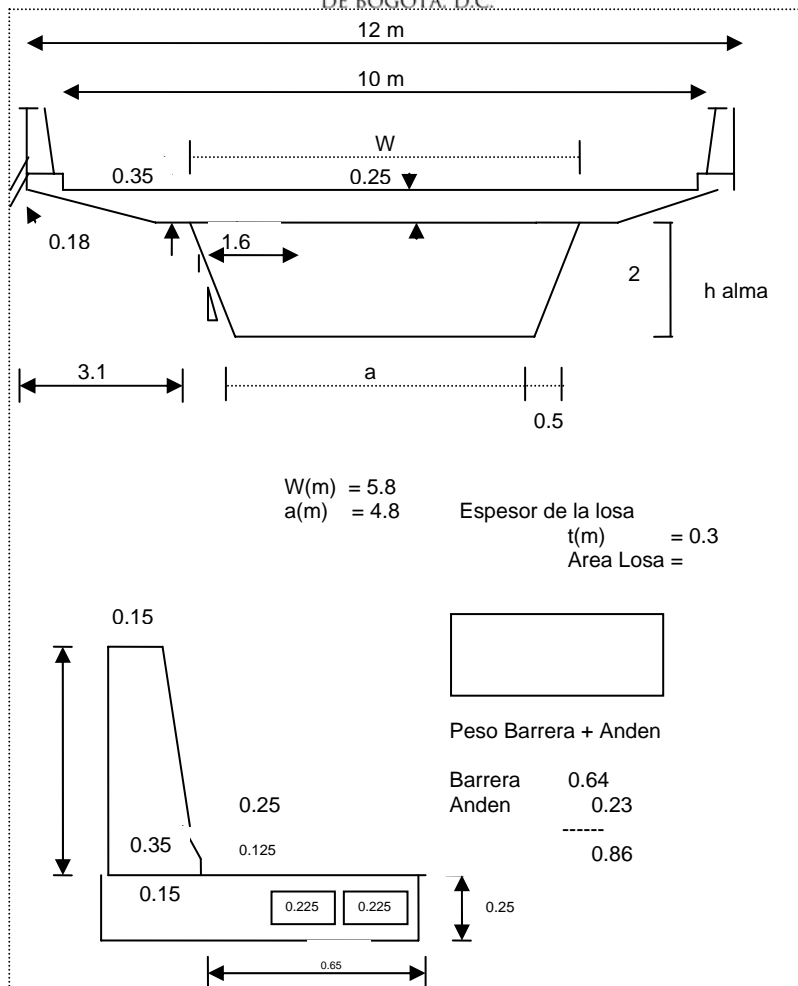
Gráfica 1
Diseño inicial del Puente

- Sistema Estático: Longitudinalmente, en el concepto de **SEDIC.**, se proyectó una viga continua en acero con cuatro puntos discontinuos en los estribos, dejando en las pilas números 4 y 10 juntas de dilatación.

Transversalmente se previó un cajón de 4.80 mts de ancho en la base y 5.80 mts de ancho en la parte superior donde se apoyaba el tablero de concreto reforzado de 12 mts de ancho.

- Secciones resistentes: Cajón en sección mixta, aleta inferior, almas y aletas superiores en acero y una losa superior en concreto reforzado. La losa participa activamente en la resistencia a la flexión, de toda la sección para las diferentes solicitaciones con los diferentes factores, modificadores k_n , 21 para peso propio y permanente y de 7 para cargas vivas. Transversalmente, la losa se apoya en las aletas superiores. La estabilidad del cajón para el montaje es dada por los diafragmas transversales ubicados cada 4 metros, en la parte curva y cada 8 metros con largueros, alternados cada 4 metros en la parte recta.

- Sistema constructivo: Se determinó el armado del cajón en longitudes de 12 metros en taller o 24 metros según la disponibilidad de transporte y conexiones atornilladas tipo fricción en campo.
- Se tomó una carga de 100 Kg/cm² durante el proceso de construcción de la losa, es decir donde la sección resistente no trabaja en sección compuesta para la zona de momento positivo.
- El apoyo tipo POT consiste en una mogolla de hierro rellena de Neopreno y teflón.
- Se estableció una barrera tipo New Jersey con un andén en concreto, en forma longitudinal como límite lateral de la superestructura con una medida de 1.10 mts.

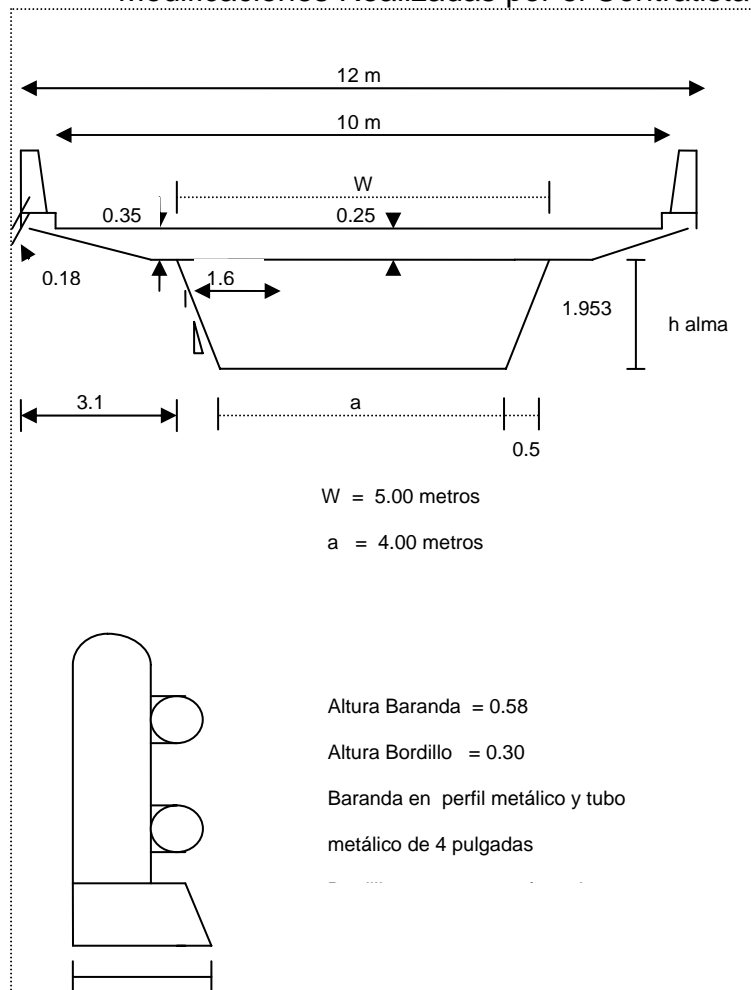
Gráfica 2

Modificaciones Realizadas por el Contratista

1. La construcción de la viga cajón según **SEDIC**, fue diseñada con platinas de unión y tornillos para acoplar las diferentes secciones de 12 o 24 metros, con una sección transversal de 4.80 metros en la parte inferior y 5.80 en la parte superior. **EL CONCESIONARIO** utilizó secciones promedio de 40 metros; cordones de soldadura en reemplazo de las platinas lo que implicó disminución en el peso de la estructura en promedio de 150 toneladas. De otra parte el Concesionario cambió la sección transversal de la viga cajón, dejándola de 4 metros en la parte inferior y cinco en la parte superior.

2. Según **SEDIC** se determinó una Barrera tipo New Jersey (en concreto reforzado) con un peso de 0.64 Ton/ML y un andén de .23 Ton/ML, para un total de 0.86 Ton/ML, y una altura de 1.10 mts. **EL CONCESIONARIO** construyó en el puente, barandas metálicas soportadas en un bordillo de concreto reforzado con un peso promedio de 0.37 Ton/ML., una altura de 0.60 cms y 30 cms de bordillo.

3. El tipo de acero diseñado por **SEDIC** para la viga cajón, fue de Grado 50 (M-270), que debía estar pintado con anticorrosivo y esmalte color gris basalto (da la apariencia del color del concreto), con el objeto de que estéticamente armonizara con los puentes construidos en el sector. **EL**

CONCESIONARIO utilizó acero con código A-588, que no requiere pintura por cuanto viene previamente oxidado.

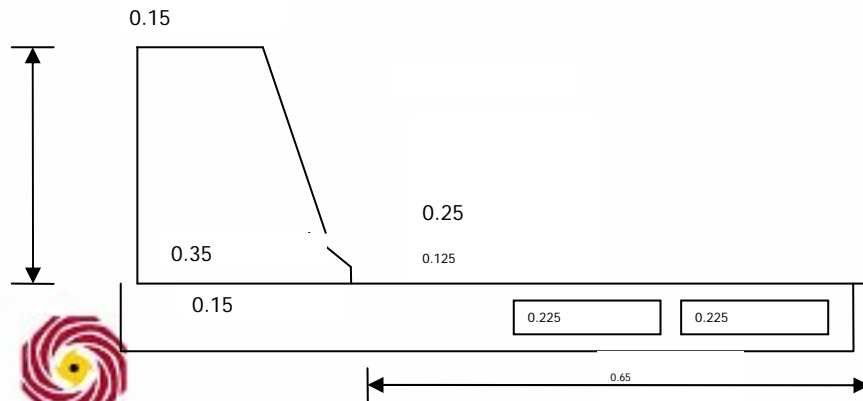
Detalle de la Barrera y el Andén

Peso Barrera + Andén

Barrera	0.64	
Andén	0.23	
	-----	0.86 t/m

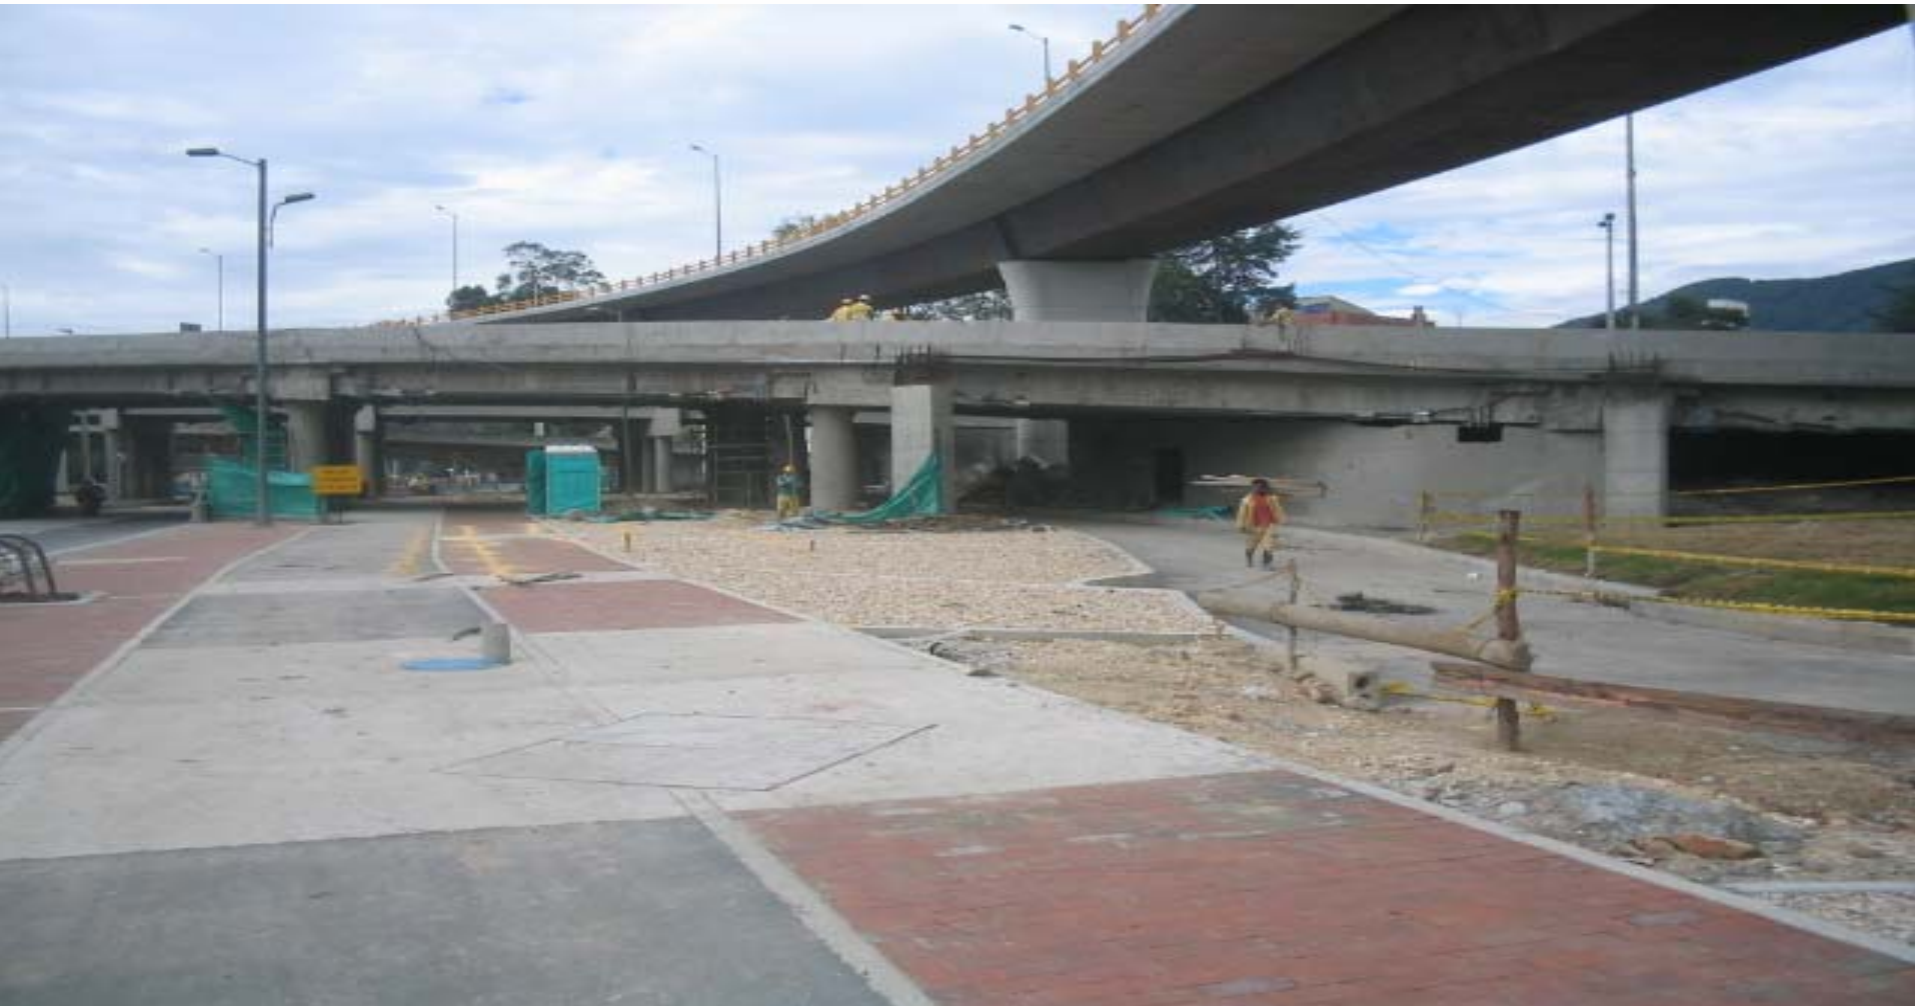
El puente de tercer nivel está ubicado por encima de los dos puentes rectos (15 metros lo correspondiente a un edificio de 4 pisos). Frente a una eventual caída de un vehículo se podría ocasionar un accidente de grandes proporciones, dado que podría caer en los puentes inferiores y luego rebotar en las vías

9. Debido a su altura, el puente de tercer nivel está ubicado por encima de los dos puentes rectos (15 metros lo correspondiente a un edificio de 4 pisos). Frente a una eventual caída de un vehículo se podría ocasionar un accidente de grandes proporciones, dado que podría caer en los puentes inferiores y luego rebotar en las vías.(Anexo Fotográfico No. 16 y 18)

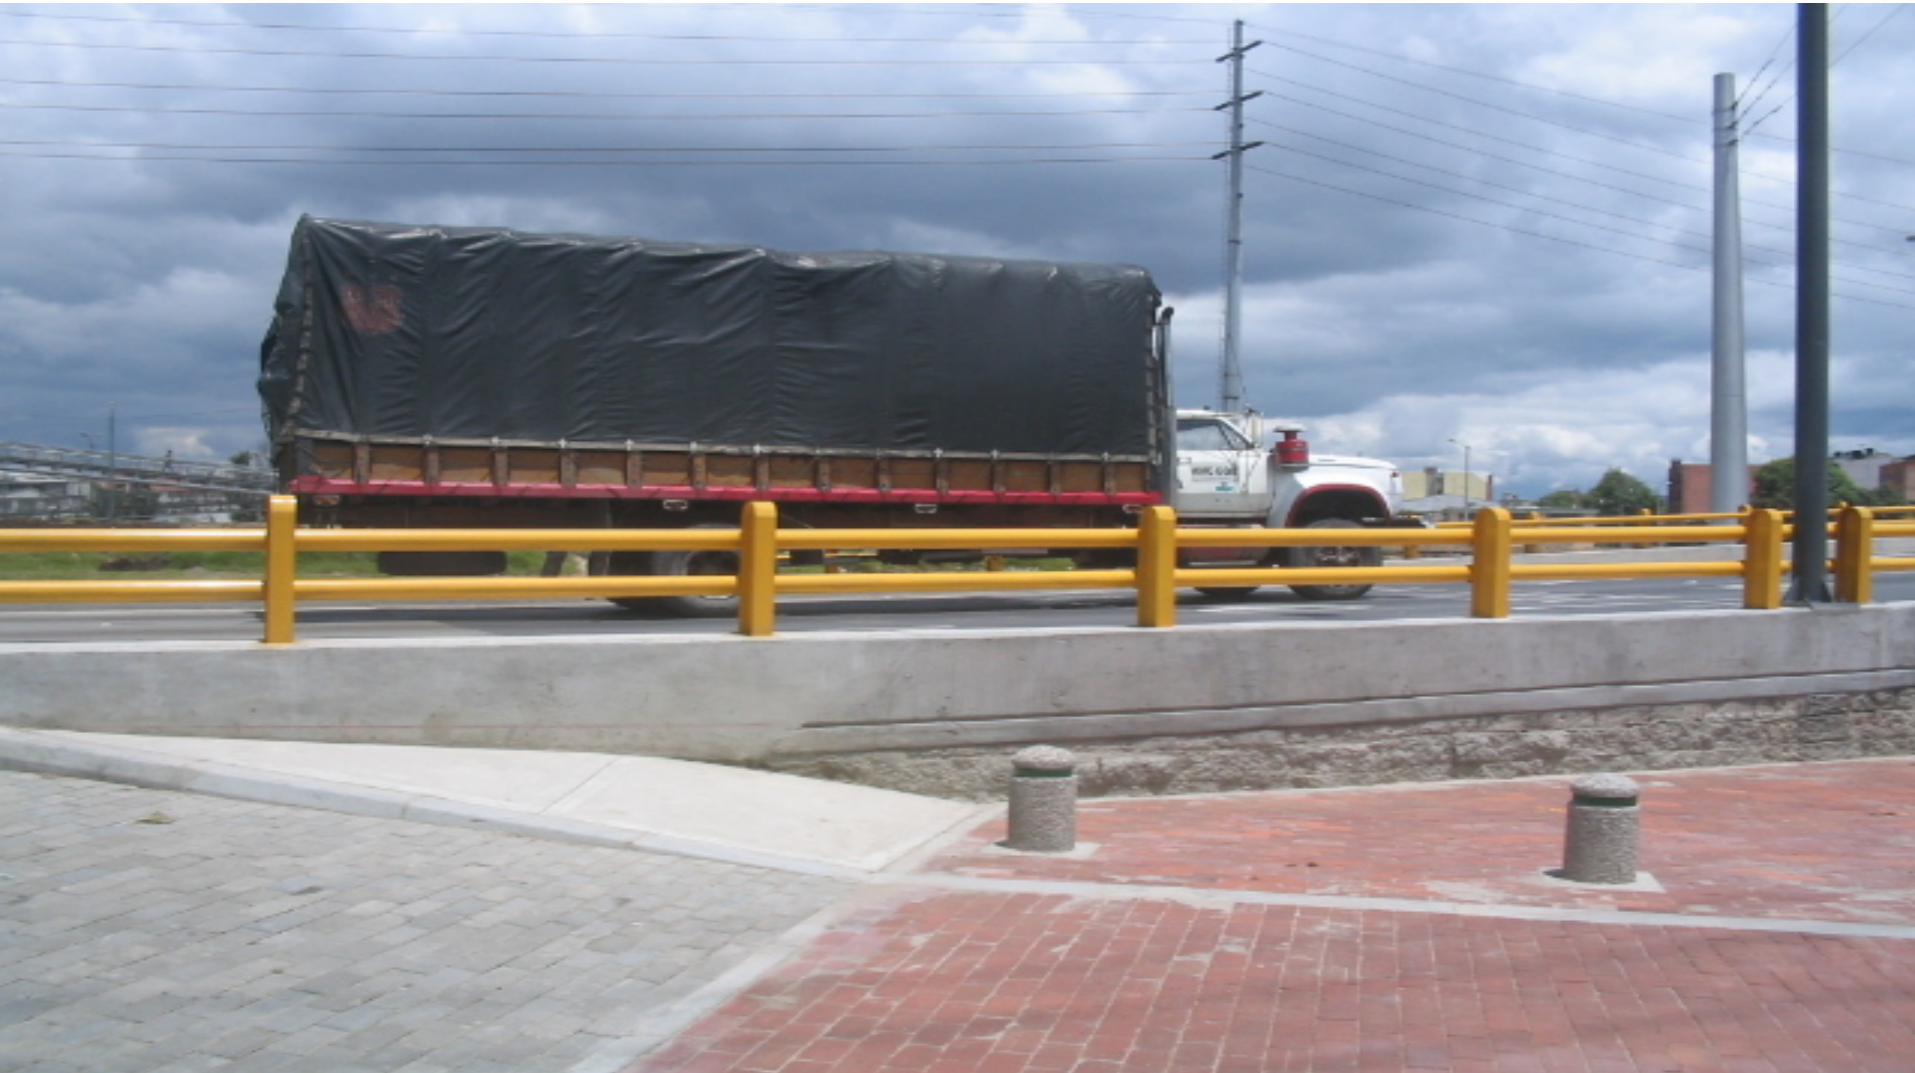
Se observa que la llanta del Camión es más alta que la Baranda

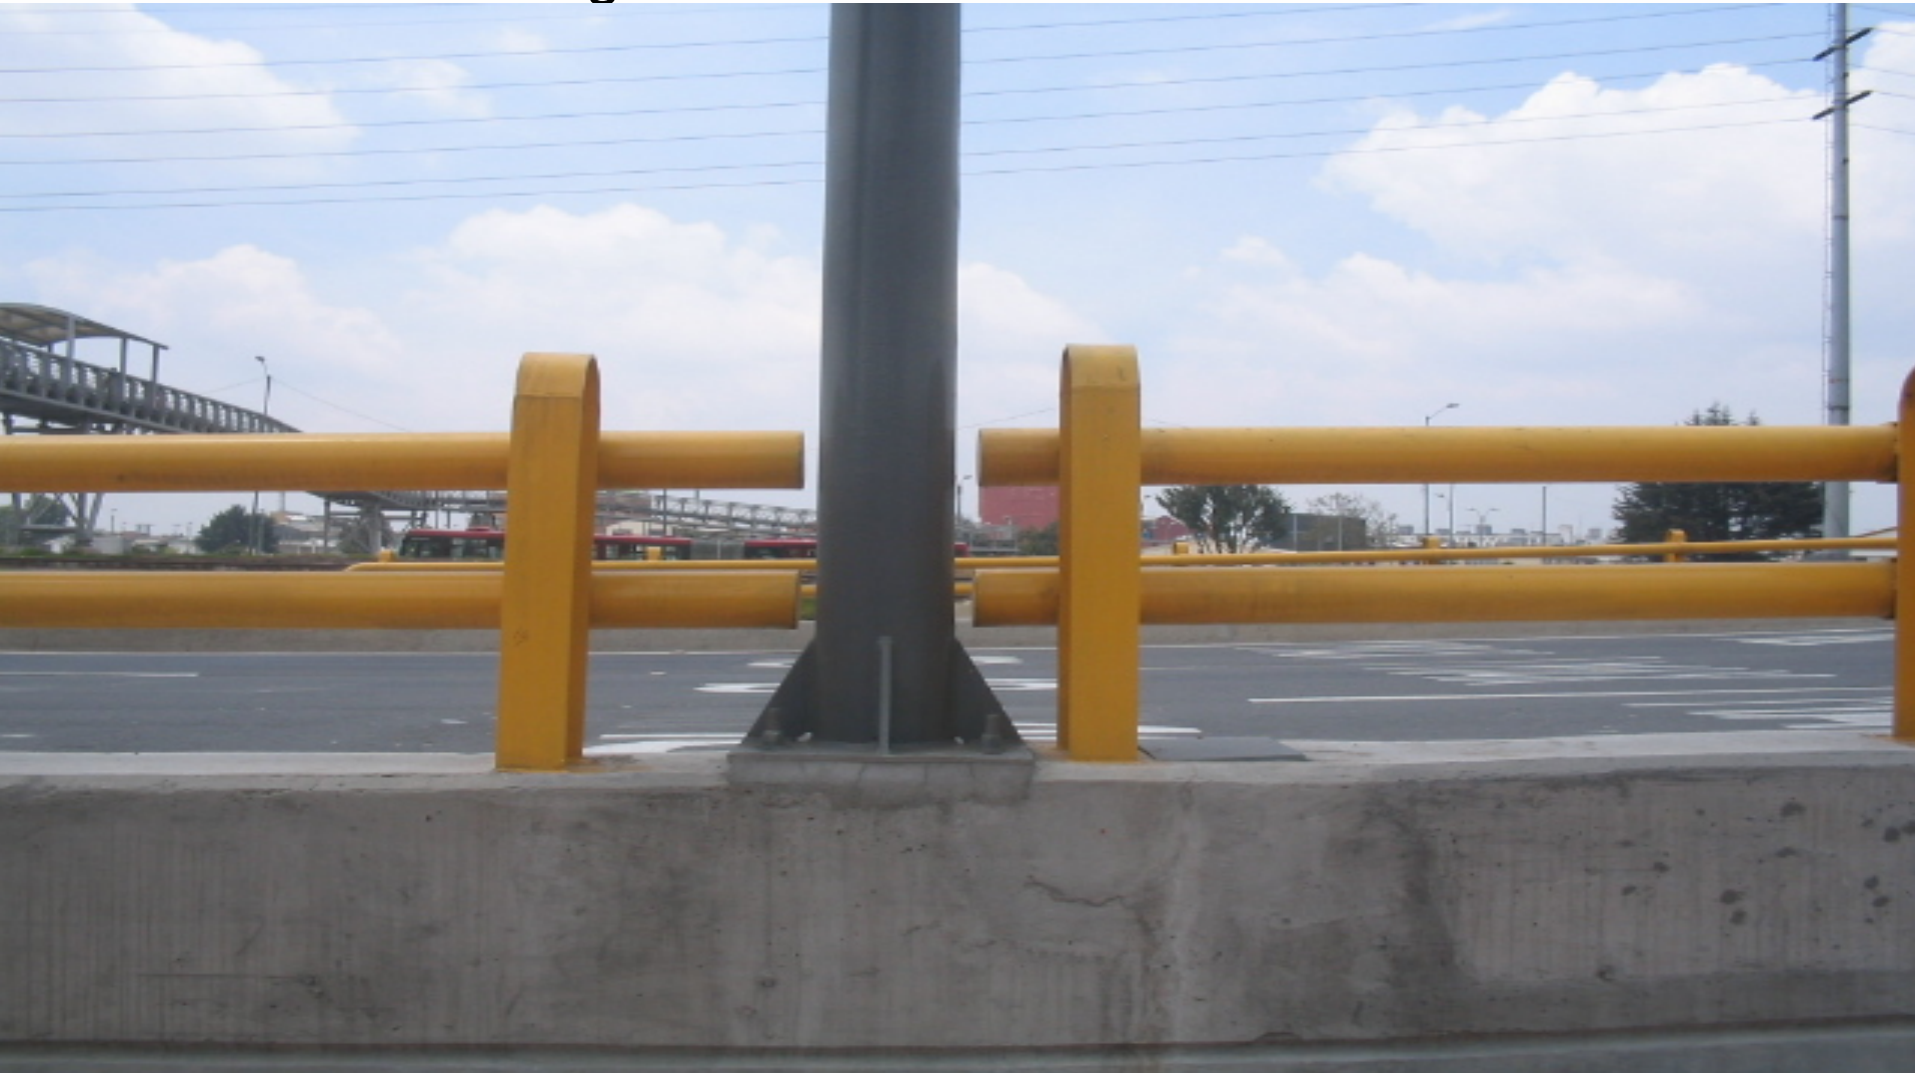
Se observan las barandas metálicas discontinuas por la colocación de postes de alumbrado. El contratista argumenta haberlas reforzado

6	Las Barandas no cumplen con el criterio de continuidad estructural por las interrupciones que se presentan en los sitios en donde se colocan los postes.	Argumentan que en los sitios donde se colocaron los postes de alumbrado, las barandas fueron reforzadas, y que solamente le son exigibles, las normas del CCP-95, las cuales cumplió.	En visita realizada por funcionarios de la Dirección de infraestructura al puente de tercer nivel, se verificó que las barandas no tienen continuidad estructural. Tampoco se pudo establecer en qué consistió el reforzamiento aludido por el Contratista. (Anexo fotográfico No. 4 y 5)
7	El concesionario construyó un sistema de barandas cuyas cargas de diseño corresponden a lo especificado en el "Standard Specifications for Highway Bridges", no garantizan el nivel requerido de seguridad vial y era responsabilidad del contratista cumplir todas las normas Nacionales e Internacionales.	Señala que solamente le son exigibles las normas del CCP-95, las cuales cumplió.	En visita efectuada por funcionarios de la Contraloría Distrital, se observó que los puentes rectos de la calle 92 con NQS y el puente Pastrana, les cambiaron las barreras tipo baranda metálica por barreras tipo N.J. según lo manifestado por el IDU, el cambio fue para mejorar la seguridad. Las barandas metálicas colocadas, tienen una medida de 0.60 mts y 0.25 mts de bordillo. (anexo fotográfico 7, 11, 16 y 17)

- a. El puente de la calle 92 tiene una longitud aproximada de 560 metros (más de medio kilómetro). Se trata de un puente de tercer nivel⁸, curvo, con barandas metálicas discontinuas por la colocación de postes de alumbrado⁹.

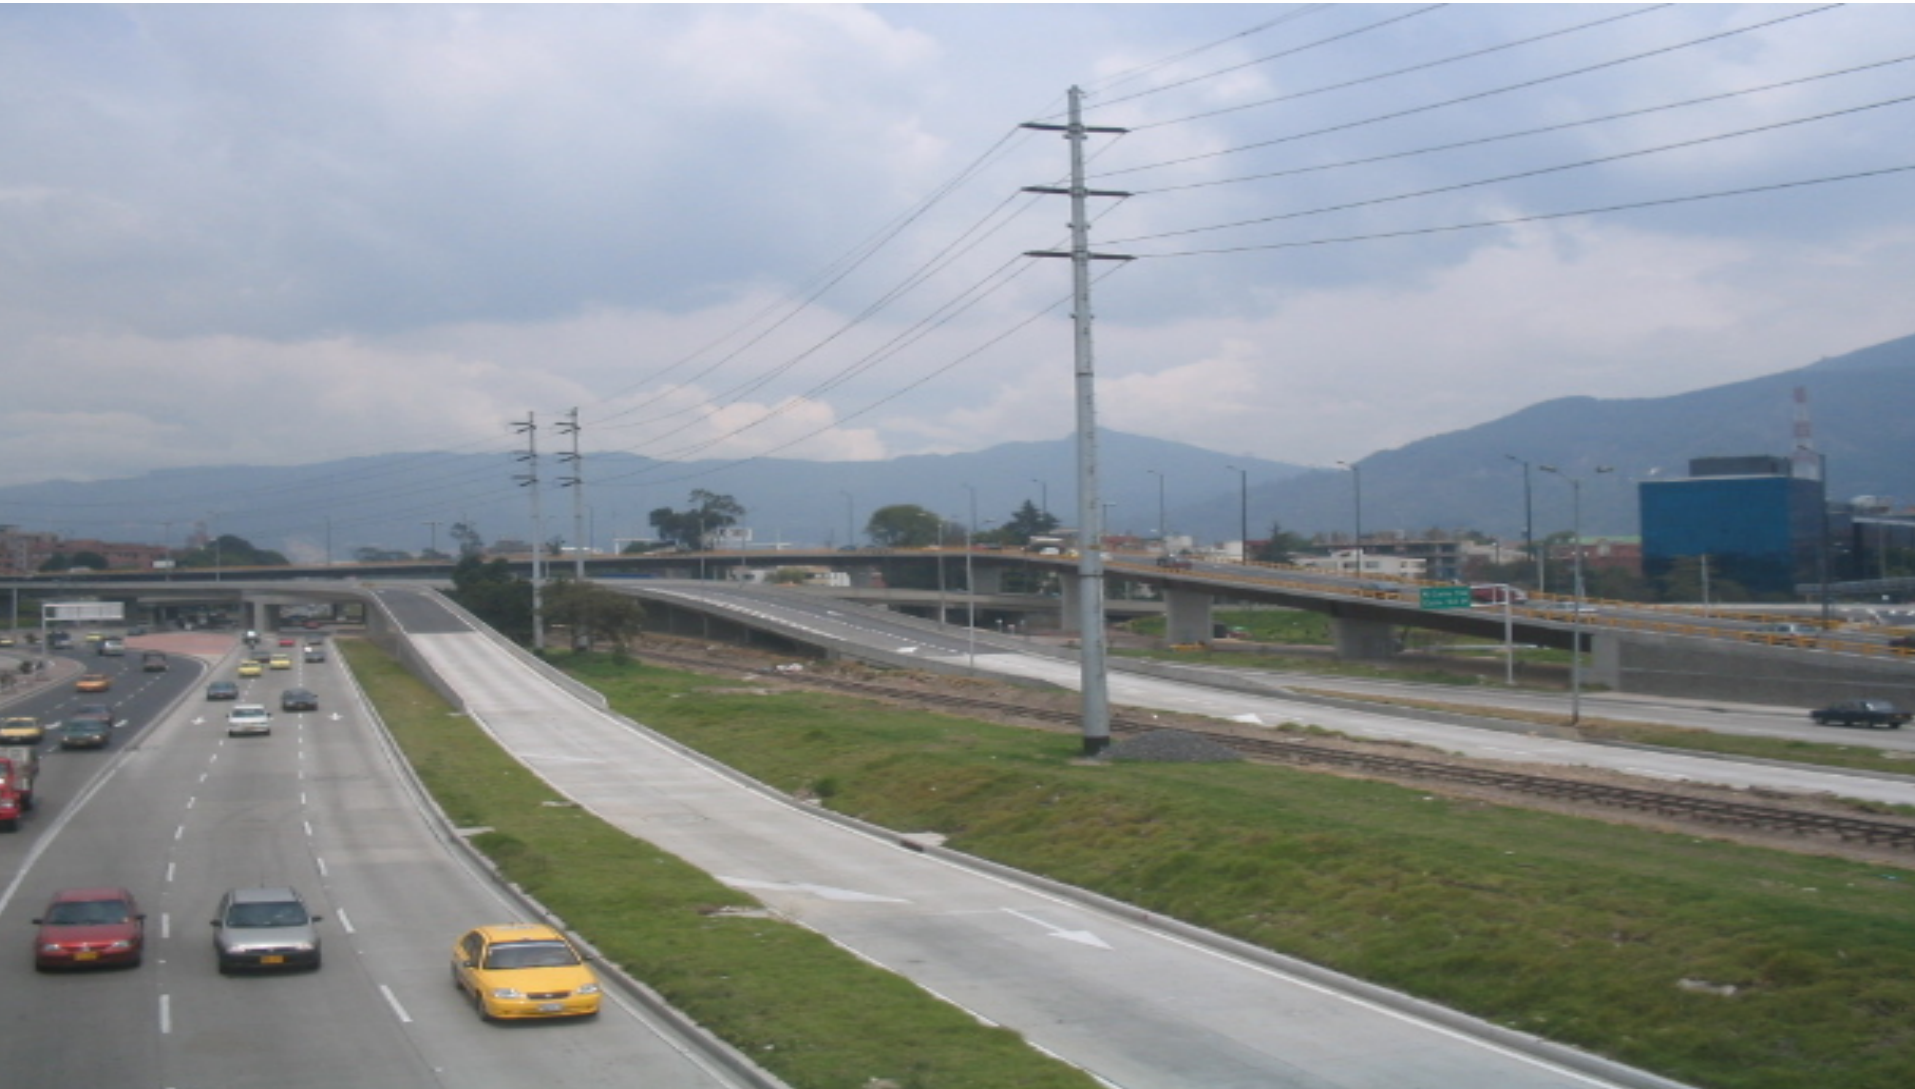
Los puentes aledaños poseen Barreras New Jersey.

5. Los puentes aledaños¹² poseen Barreras New Jersey.

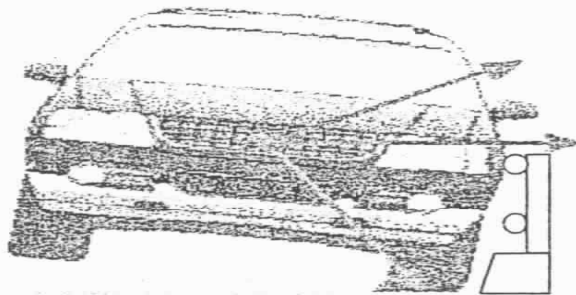
Al golpear el sardinel, el vehículo se inclina 7° hasta golpear el tubo superior de la baranda.

Este punto de contacto esta a 81cm de altura.

El vehículo con pasajeros pesará 2150kg y la fuerza centrípeta de 466Kg, se ejercerá en un punto 10cm por encima del punto de contacto de la baranda (91cm).

Se ejercerá una fuerza de reacción a la fuerza centrípeta de 466Kg, 10 cm por debajo del centro de gravedad causando un momento que hará girar el vehículo sobre el centro de gravedad sin ninguna dificultad, cayendo al vacío.

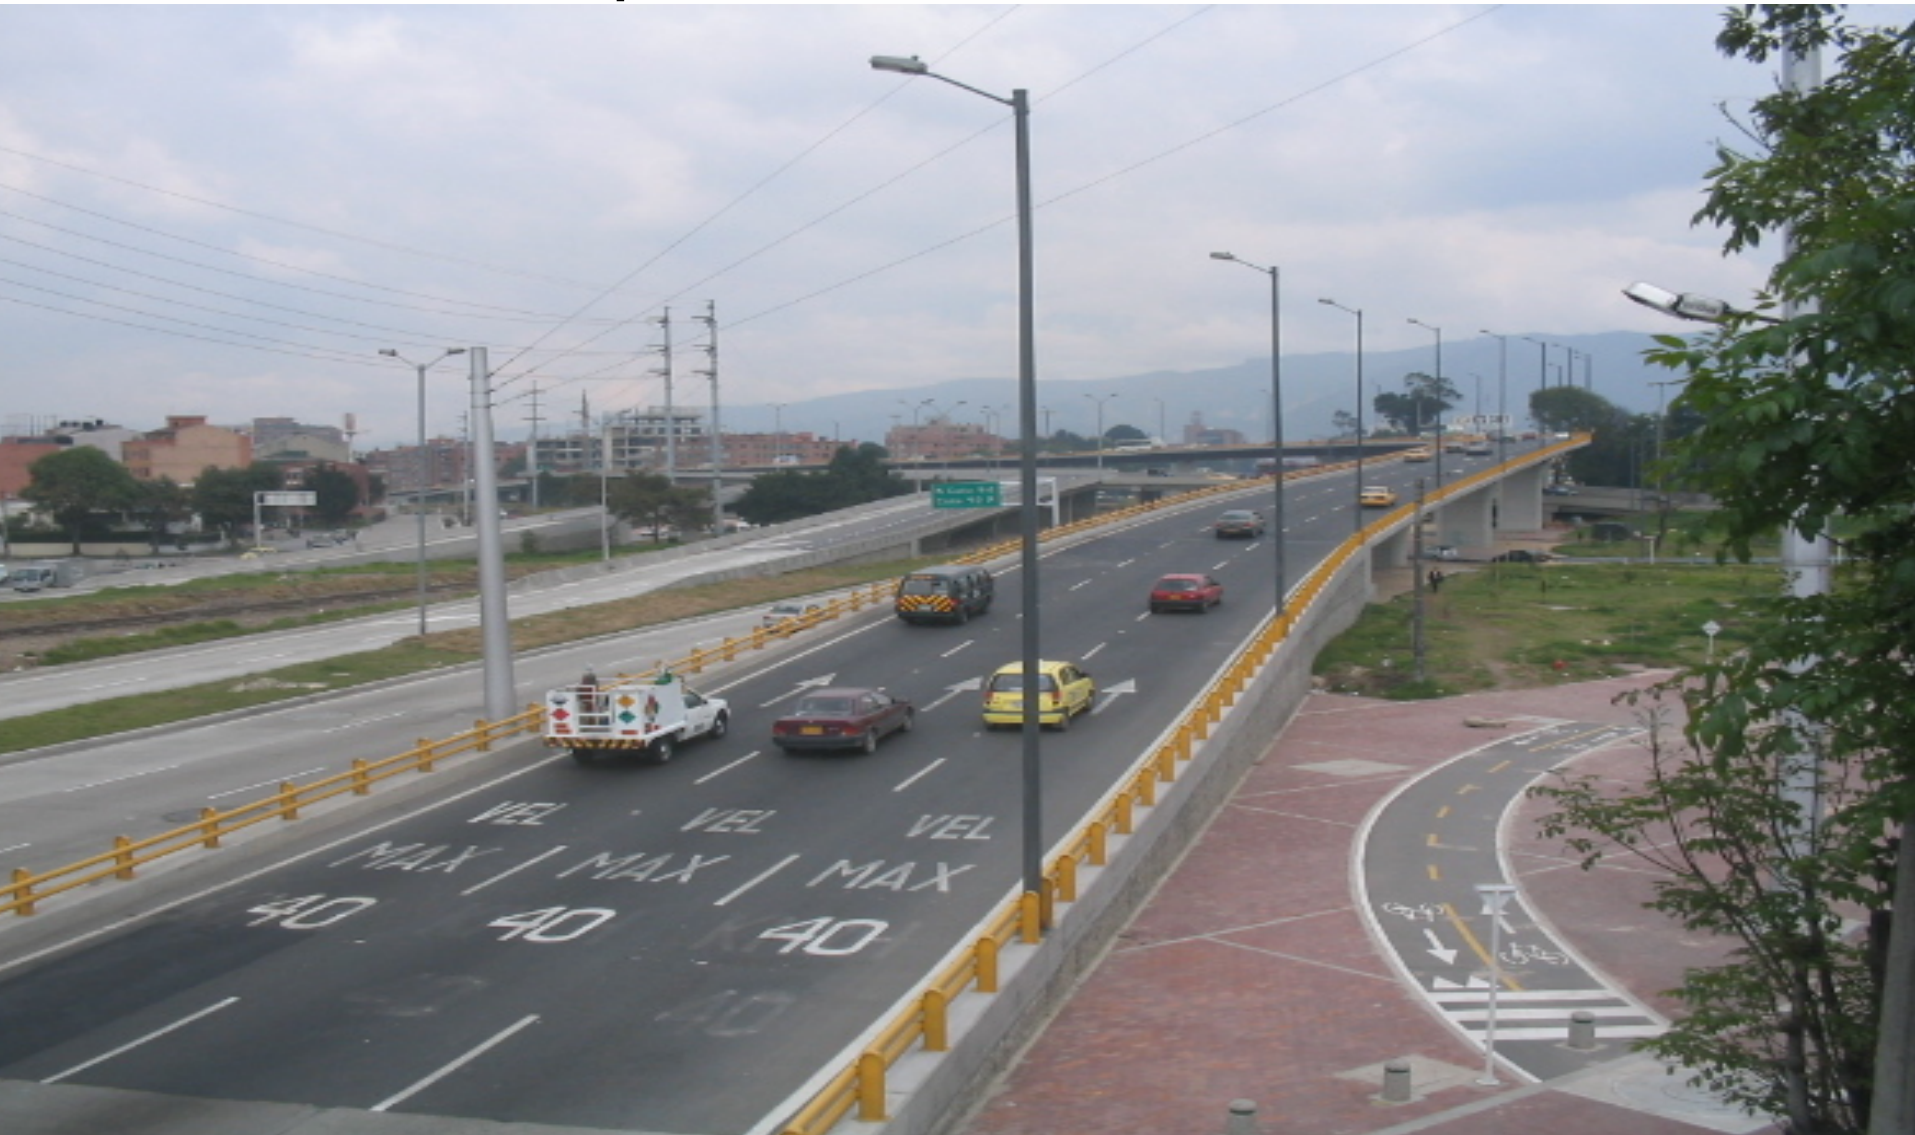
Señalización del puente, Velocidad permitida 40 Km/h

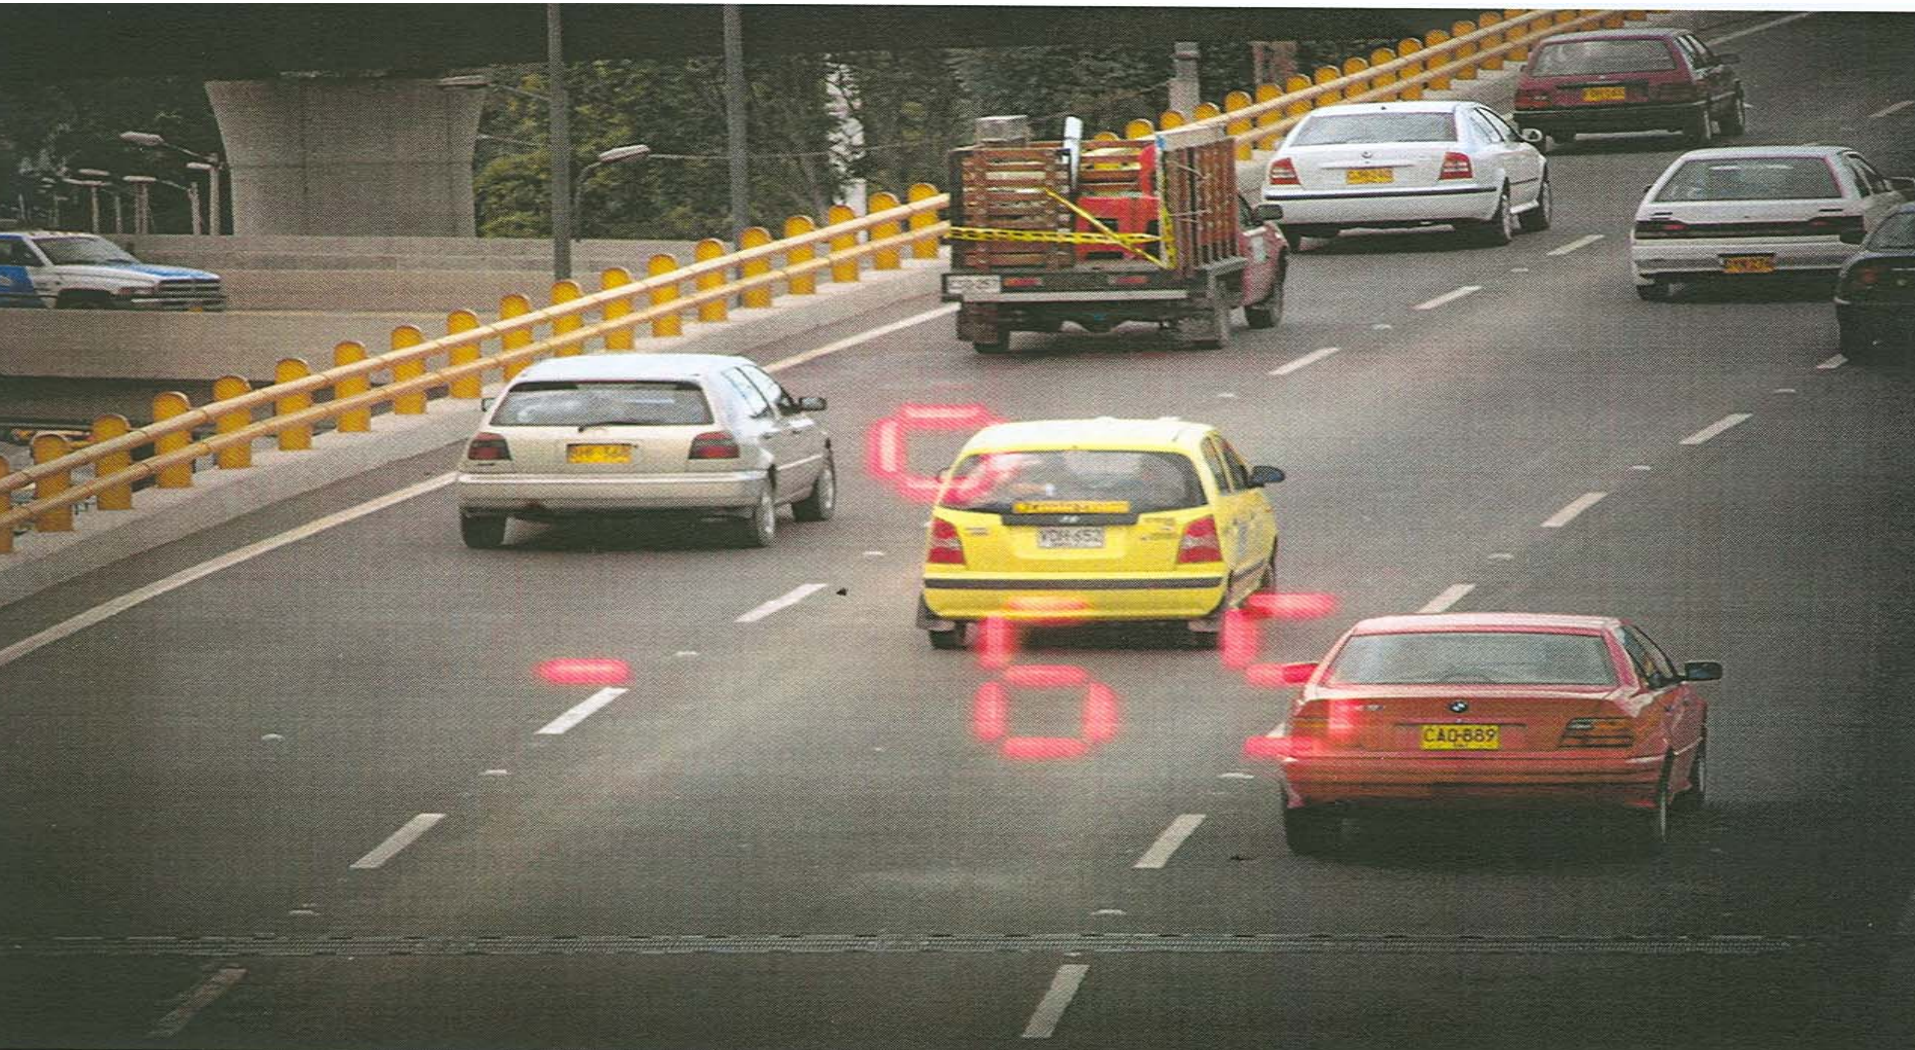
Algunos vehículos que superaron los 60 Km/h

4. La Contraloría de Bogotá practicó visita al puente de tercer nivel de la calle 92, en compañía de agentes de la STT¹⁰, el día 6 de octubre de 2005, entre las 11:30 AM y 12:00 m., y se estableció que para transitar por el puente se permite una velocidad máxima de 40 Km/h., tal y como se observa en el registro fotográfico (anexo No.9). En dicha diligencia, se estableció que el promedio de velocidad de los vehículos que toman el puente de tercer nivel, está por encima de los 40 Km. /h señalados. Teniendo en cuenta que la hora escogida es de alto tráfico vehicular (iniciación de hora pico), se pudo establecer, que el promedio de vehículos que transitan por minuto es de 72 de los cuales se tomaron como muestra 17, 5 de ellos superaron los 40 Km. /h, y 12 excedieron los 60 Km. /h. Lo anterior implica que las condiciones de inseguridad del puente se acentúan, máxime cuando ha sido el mismo Concesionario quien ha expresado: ¹¹

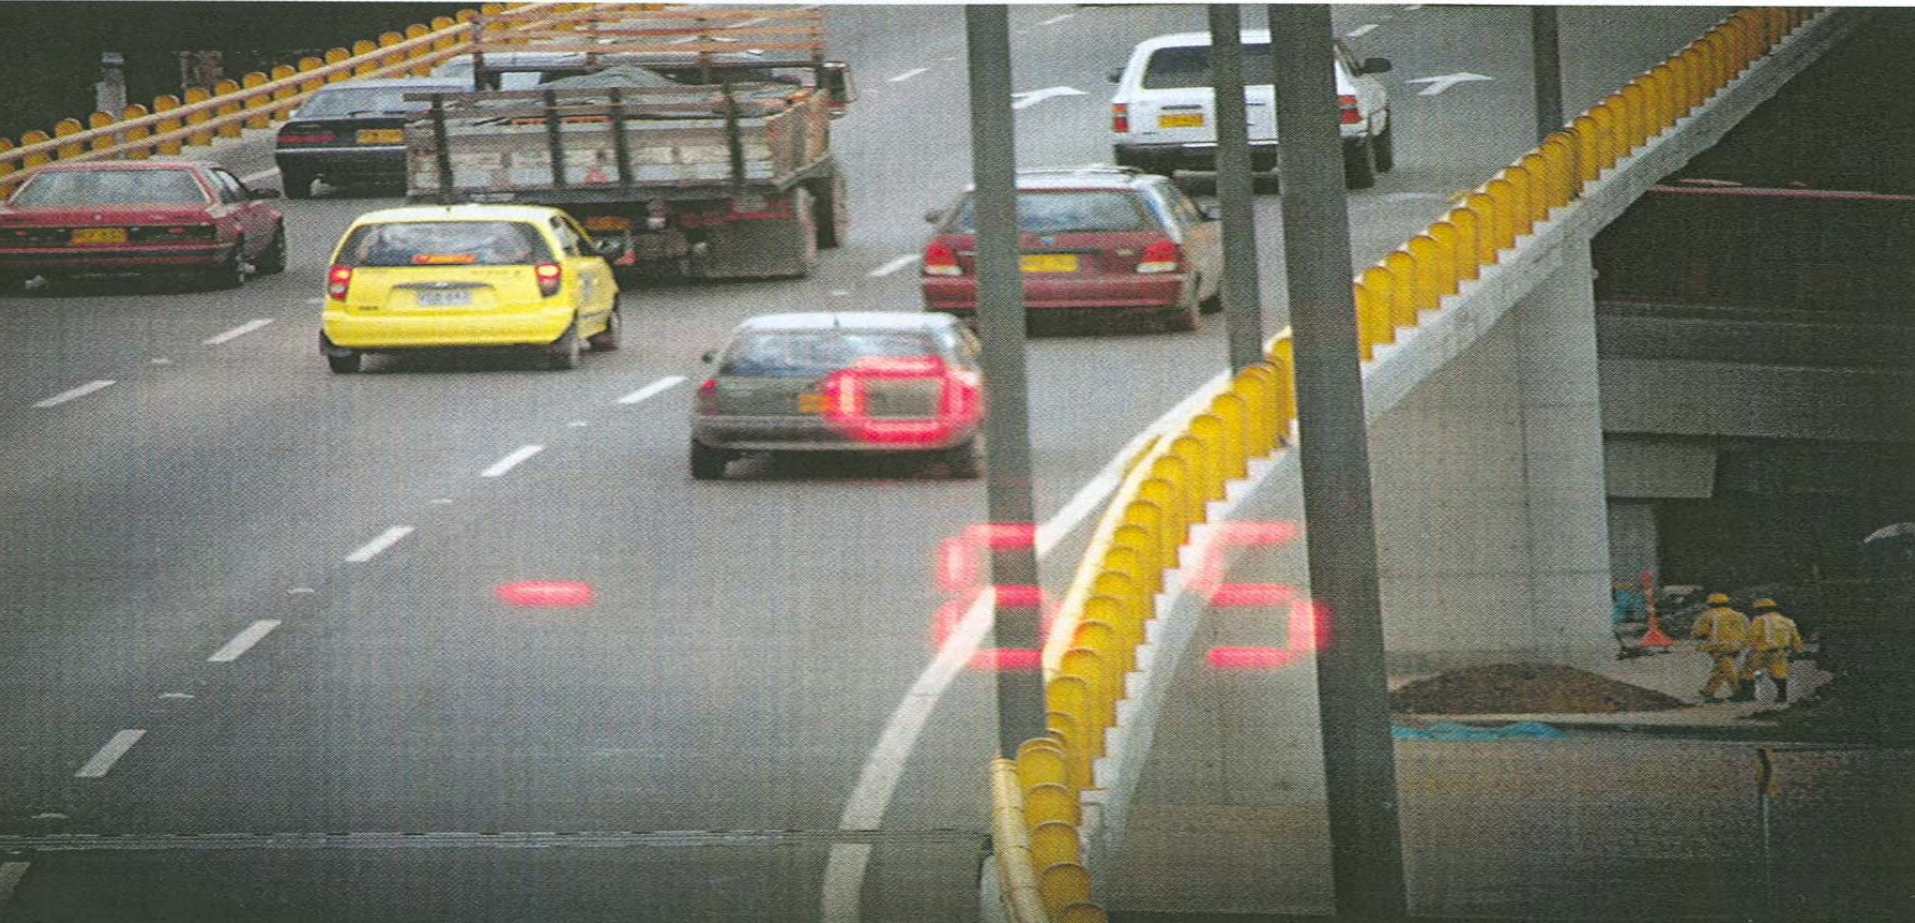
Algunos vehículos que superaron los 60 Km/h
