Ref: Control Fiscal de Advertencia, Interconector Calle 63
con Avenida Circunvalar (Auditoría Especial IDU 2006)

1.- UBICACIÓN Y CARACTERÍSTICAS DEL INTERCONECTOR

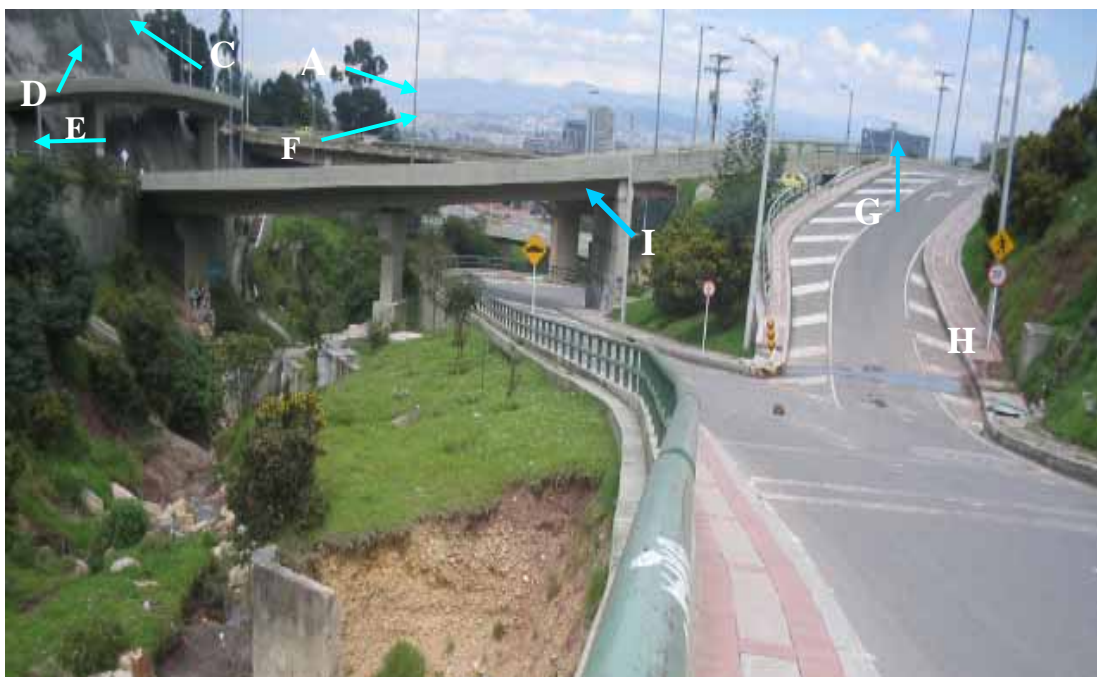
Vista desde el Barrio Bosque Calderón

El *Interconector de la Calle 63 con Avenida Circunvalar*, está ubicado en el costado oriental de la avenida circunvalar con calle 63. Consta de 9 ramales que conectan la avenida circunvalar con las carreras 5ª y 3ª hacia el occidente y norte, según se observa:

A.--> Avenida Circunvalar B-> Quebrada las Delicias C-> Talud “El Cacho” D.- Ramal 7
E.- Ramal 1 F.- Ramal 4 G.- Ramal 3 H.- Ramal 2 I Ramal 2A

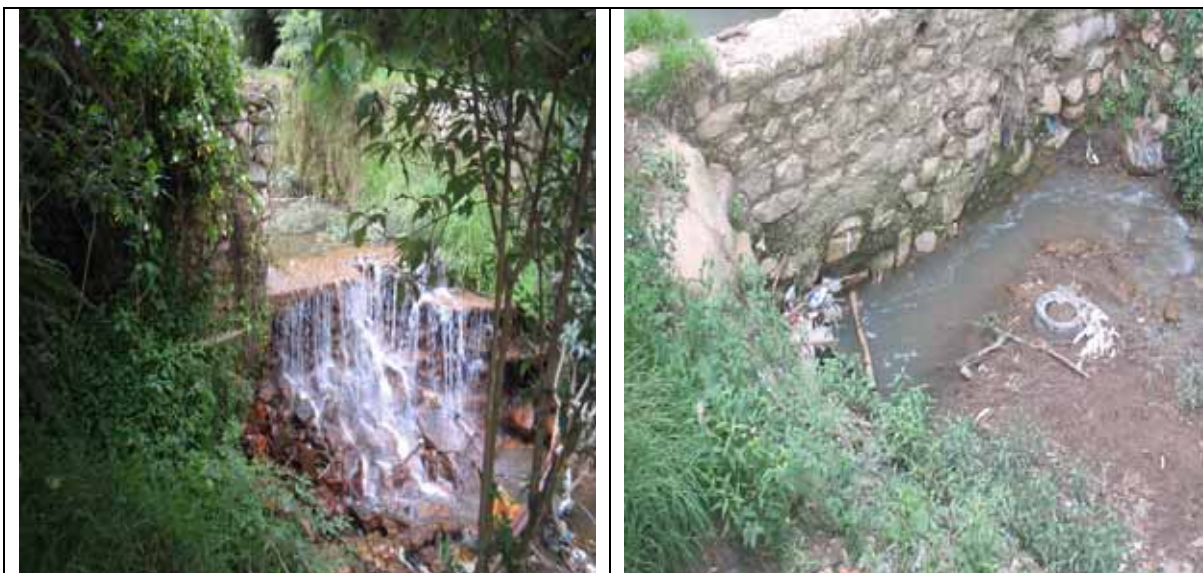
La quebrada: “Las Delicias” que nace en el cerro oriental y que fue canalizada con ocasión a dicha obra, a medida que baja de la montaña se va contaminando por el vertimiento de aguas negras, como se observa en las siguientes fotografías.

Quebrada aguas arriba del Ramal 9

Quebrada Aguas abajo, calle 62 Cra 2a

La descarga de las aguas negras en la quebrada Las Delicias, se produce a través de un colector que intercepta las aguas servidas, para posteriormente conducir las a un sistema de alcantarillado de aguas negras; sin embargo aguas abajo nuevamente se descarga en la quebrada citada. Como se observa en el anexo 2 fotos No.1, 2, 5 del informe adjunto).

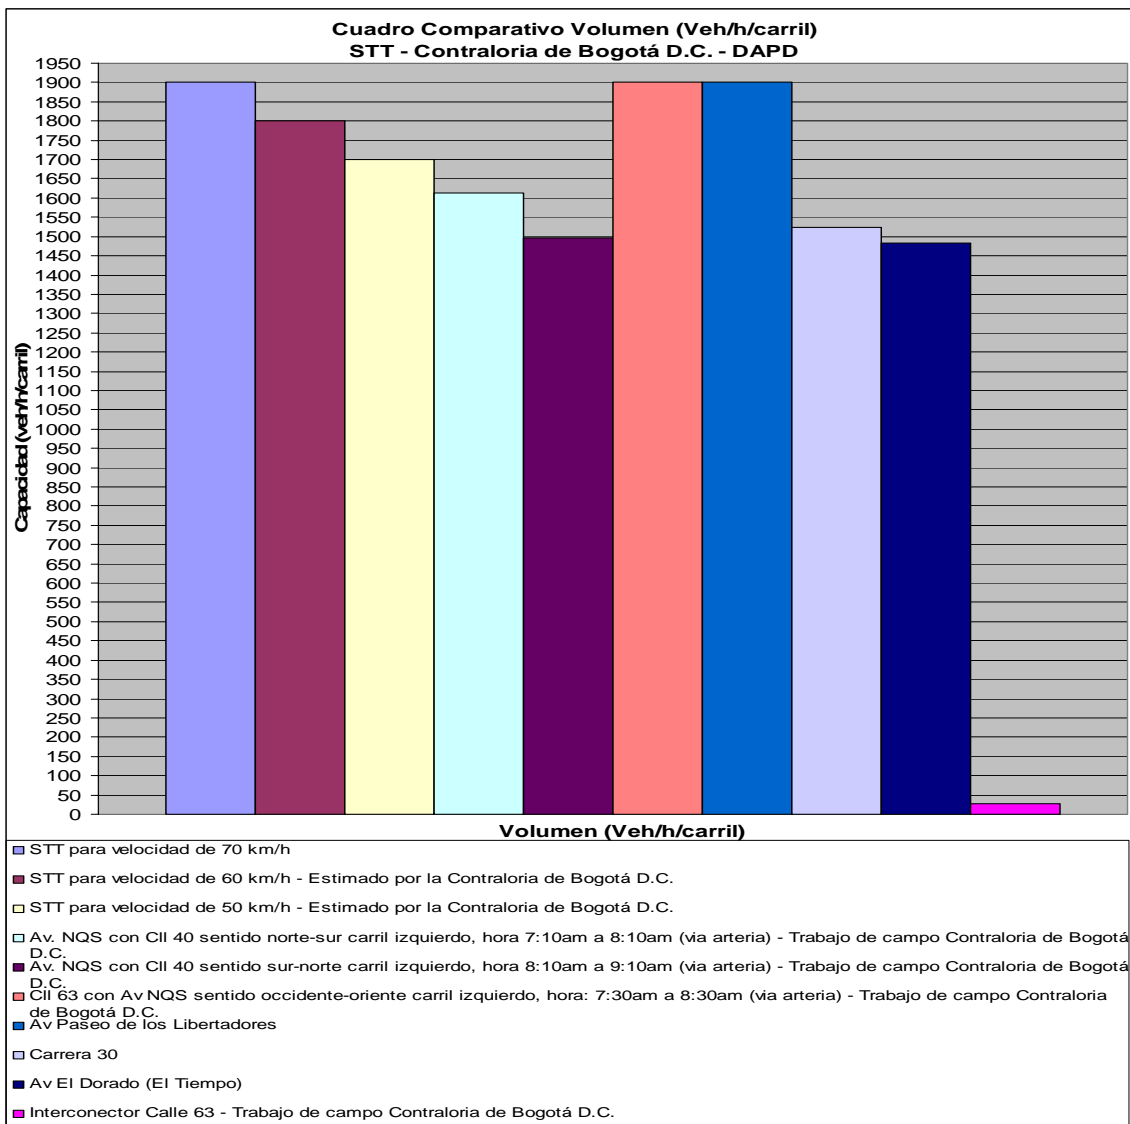
Gráfico No 1

En cuanto a las vías construidas en el Interconector de la Avenida Circunvalar con Calle 63, de las cuatro visitas (4) técnicas realizadas a la obra por funcionarios de la Contraloría de Bogotá, se estableció que transitan en promedio 27 vehículos/hora/carril, equivalente a un porcentaje de uso del 1.8%, lo que conduce a suponer que ésta se encuentra subutilizada en un 98.2%, si se tiene en cuenta que al menos 1.500 automotores como mínimo deberían circular por vías con características similares.

La comparación entre el flujo vehicular mencionada en los párrafos anteriores se puede ver reflejada en el siguiente gráfico:

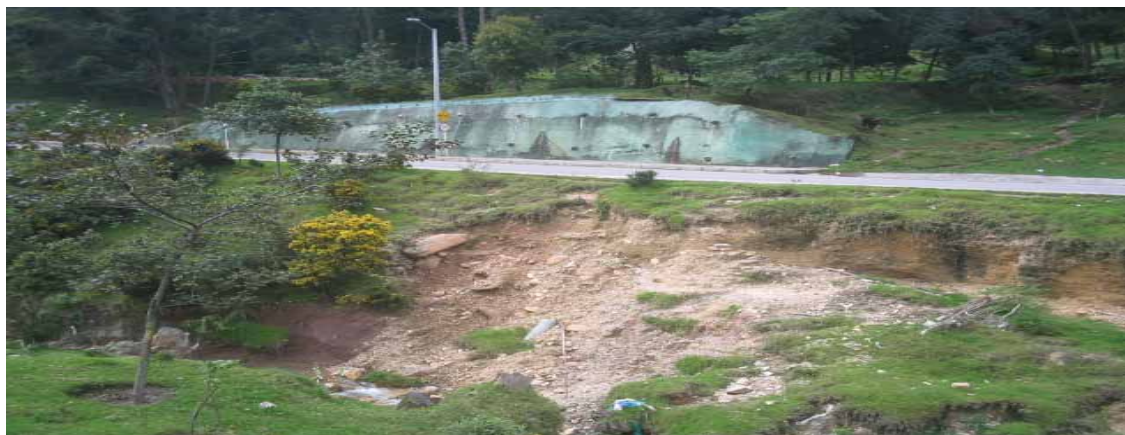
1. Las barandas metálicas de protección se encuentran parcialmente oxidadas.
2. Algunos de los muros en gaviones colocados como protección a la bancada de la vía, cedieron causando deslizamientos, tal y como se muestra en el anexo No. 1 (fotos 3, 5, 9, 10, 11, 18, 19 y 20), que amenaza la estabilidad de la vía; al respecto obreros de la Secretaría de Obras Públicas, retiraron las piedras de los gaviones del cauce de la Quebrada las Delicias según lo informado por la comunidad del barrio.

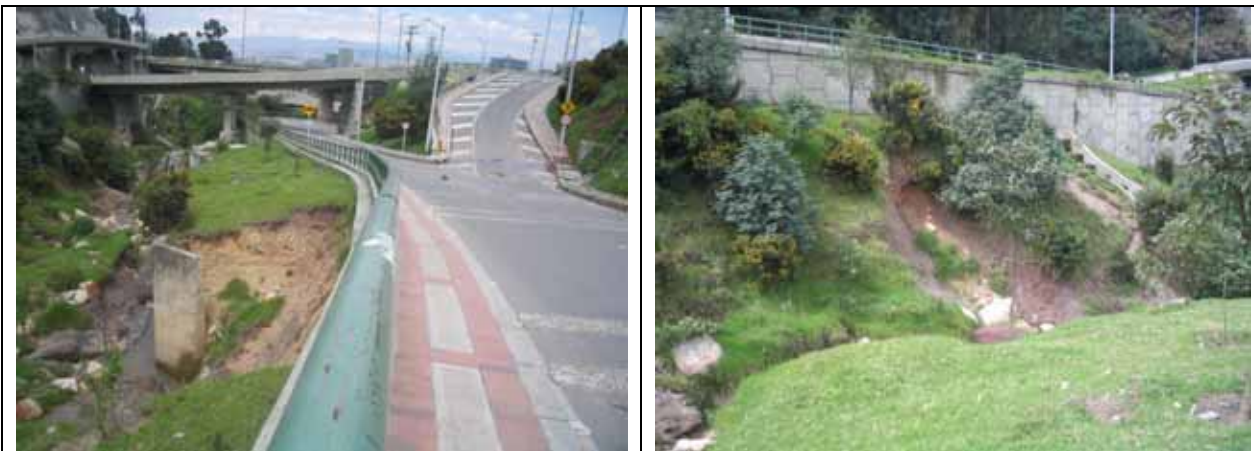
3. Se observa erosión de los taludes, tanto de la quebrada como del terreno adyacente a los muros de contención en tierra armada, como de concreto (anexo 1 fotos 2, 21 y 22), encontrando que el costado sur del talud: “el Cacho”, amenaza con desprendimientos, que de no ser controlados oportunamente causarían deslizamientos que pondrían en riesgo la estabilidad de las obras (anexo 1 fotos 24, 25 26 y 27).

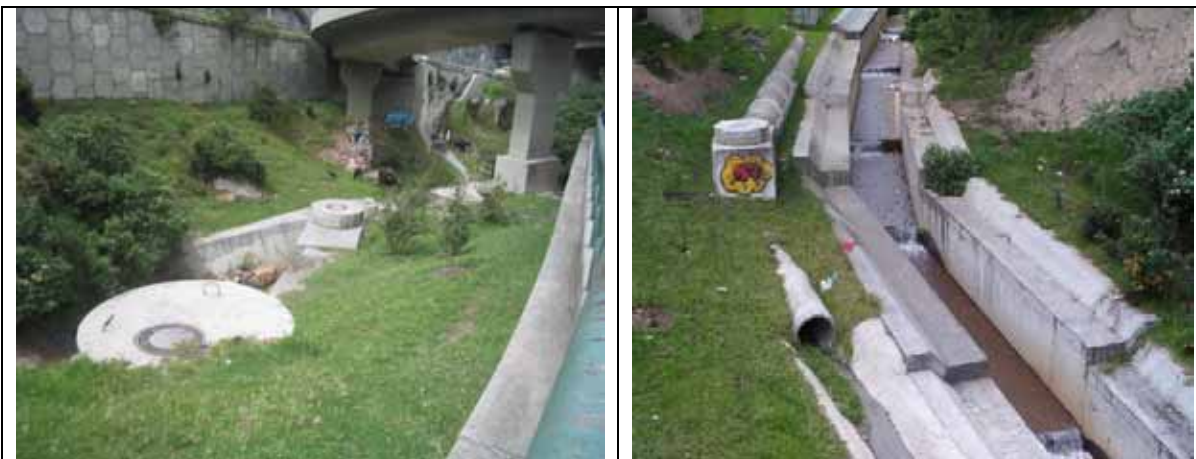
4. El aspecto más crítico que se observó en las visitas, fue la descarga de aguas negras del barrio Bosque Calderón a la Quebrada las Delicias. Se construyó un colector que aparentemente interceptaba las aguas servidas, para posteriormente conducir las al sistema de alcantarillados de aguas negras de la ciudad, sin embargo aguas abajo nuevamente se descarga a la quebrada citada. (anexo 2 fotos No.1, 2, 5).
