**ASUNTO:** Ejercicio de la Función de Advertencia, en razón a que la Secretaría Distrital de Movilidad – SDM, suscribió el Contrato de Prestación de Servicios No. 2076 del 30 de diciembre de 2013, con la sociedad NSP de Colombia S.A., el cual dentro de las obligaciones a cargo del contratista contempló la pintura y adecuación de pedestales o postes en ángulo para señales verticales sencillas y dobles; concepto por el cual se canceló la suma de \$122.8 millones, correspondiente a 4.975 unidades adecuadas; no obstante, se detectó que a pesar que se efectuaron entregas de dichos elementos desde hace más de un año, éstos se encuentran a la intemperie y entre la maleza en el llamado Patio No. 4 de la citada Secretaría, sin que a la fecha, la contratación suscrita para el efecto haya cumplido con el fin social real esperado, que no es otro, que servir de soporte a la señalización de la malla vial de la ciudad, y de manera contraria, existe el grave riesgo de pérdida de los recursos públicos dispuestos para el efecto, dada su no utilización y el creciente deterioro a que están expuestos los señalados bienes.

**2.1 Adicional a lo anterior, ocurre que algunos de los pedestales adecuados y

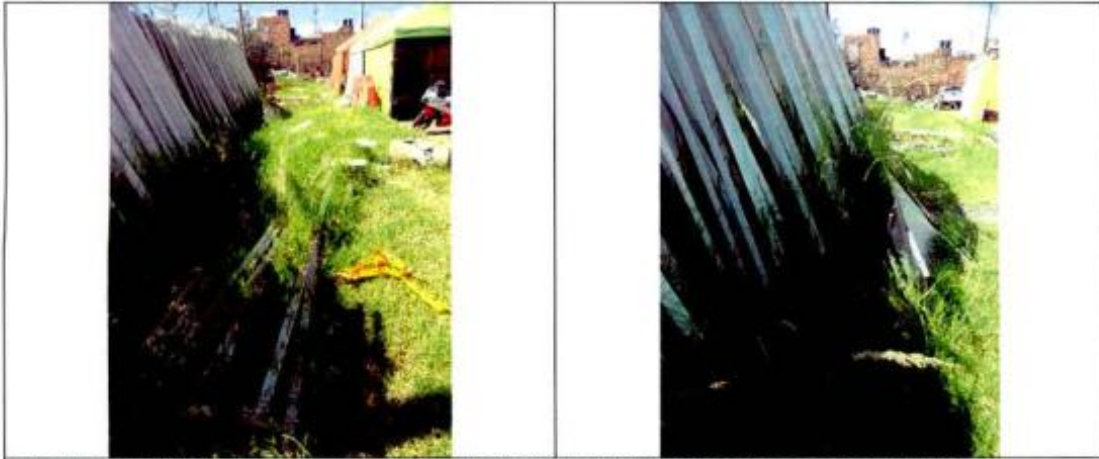
Fue así, como se detectó que los 4.975 pedestales no se encuentran depositados sobre una estructura que permita aislarlos de los efectos del suelo, sino que están situados a la intemperie y buena parte de los mismos ya se encuentran recubiertos de maleza, lo cual eventualmente disminuye su vida útil, veamos:

Registro fotográfico tomado en ejecución de la Visita Administrativa practicada el pasado 17 de febrero.

del ejercicio de nuestra competencia, pongo en su conocimiento los señalados hechos, con el ineludible propósito que la Administración a su cargo adopte medidas efectivas que garanticen la puesta en funcionamiento de los 4.975 pedestales o postes materia de adecuación y pintura, en virtud del Contrato de Prestación de Servicios 2076 de 2013, los que no han sido instalados pasado un año de haber tenido lugar la primera entrega parcial y actualmente se encuentran a la intemperie y son objeto del señalado proceso de deterioro.

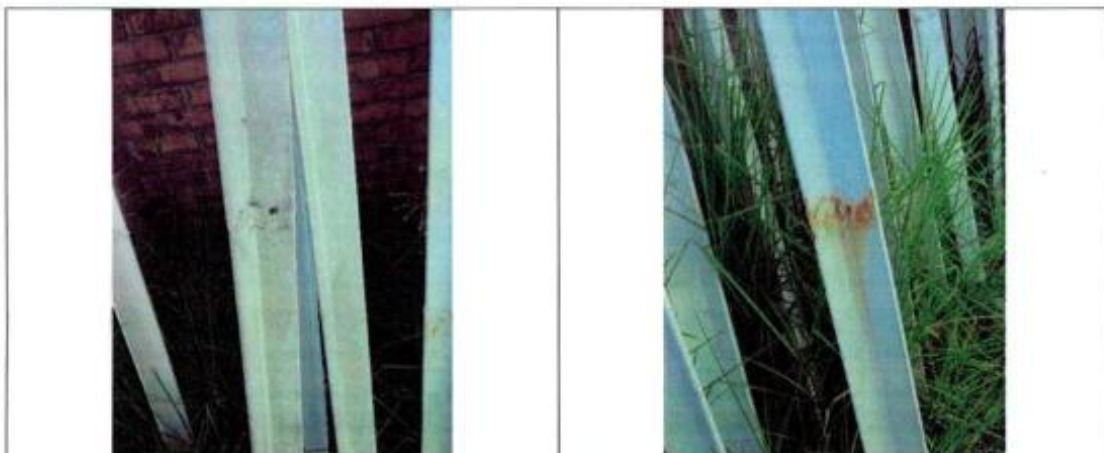
La Resolución 1050 de 2004, expedida por el Instituto Nacional de Vías-INVÍAS, “Por la cual se expide el Manual de Señalización Vial, en el numeral 8.1.1.3 señala: “(...) *Las estructuras de soporte o postes para señales verticales, deberán ser elaborados en perfil en ángulo de hierro de dos pulgadas (2”) por dos pulgadas (2”) por un cuarto de pulgada (1/4”), con límite de fluencia mínimo de veinticinco kilogramos por milímetro cuadrado (25 kg/mm<sup>2</sup>) en todos los tipos de señales, el cual será de primera clase, no permitiéndose hormigqueo en ninguna parte de su longitud. **No se aceptarán añadiduras ni traslajos en postes y brazos.**” (Negrilla y subrayado fuera de texto).*

No obstante lo anterior, este Organismo de Control en adelantamiento de la Visita Fiscal practicada el pasado 17 de febrero, detectó que algunos de los pedestales o postes que fueron objeto de adecuación y pintura, en virtud del Contrato de Prestación de Servicios No. 2076 de 2013 no cumplen con la citada norma, ya que fueron completados u objeto de añadiduras con el uso de soldaduras de partes y/o piezas de otros soportes de señales retirados del espacio público, conforme lo ilustra el siguiente registro fotográfico:

Postes para señales que se han completado con partes de otros pedestales retirados del espacio público y unidos con soldadura.
