POR MEDIO DEL CUAL SE COMISIONA PARA ADELANTAR UNA ACTUACIÓN ADMINISTRATIVA ESPECIAL DENOMINADA OPERATIVO EN EL INSTITUTO DE DESARROLLO URBANO “IDU”

INFORME EJECUTIVO ACTUACIONES ESPECIALES "OPERATIVO"

1. A través del Auto Comisorio No. 10100-39-11 notificado el 12 agosto de 2011, suscrito por el Dr. Mario Solano Calderón Contralor de Bogotá, nos asignan realizar el Operativo Especial sobre el contrato de obra 074 de 2009 suscrito entre el IDU y la sociedad Mario Alberto Huertas Cotes; con objeto de "...ejecutar a precios unitarios el Mantenimiento Rutinario y Preventivo de la troncal Calle 80, entre el Río Bogotá y los Héroes, en Bogotá .D.C."

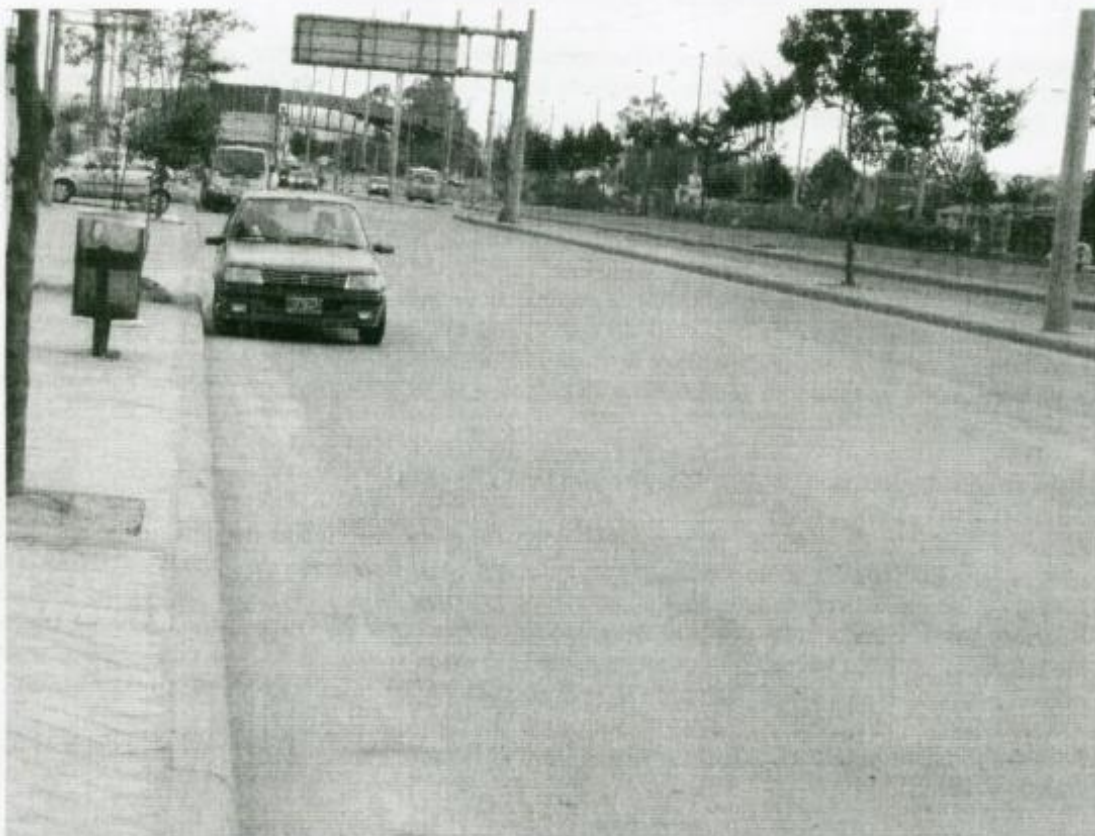
Foto N° 1

1. **Ausencia de pintura de demarcación y señalización en dos de los tramos intervenidos bajo el contrato 074 de 2009.** En el anexo técnico separable del pliego de condiciones (folio 66) se consigna "...se realizará la demarcación horizontal del pavimento que señale el interventor."

La Contraloría constató que en dichos tramos, la demarcación no se ha realizado, como se prueba con las fotografías que se adjuntan.

En el tramo de la vía mixta costado sur, entre el río Bogotá carrera 119 y la carrera 112 F, la experiencia técnica señala que ya pasó el tiempo suficiente para dejar curar el pavimento y que por lo tanto la vía ya debió estar demarcada.

Vía sin demarcar
Puente de Guadua

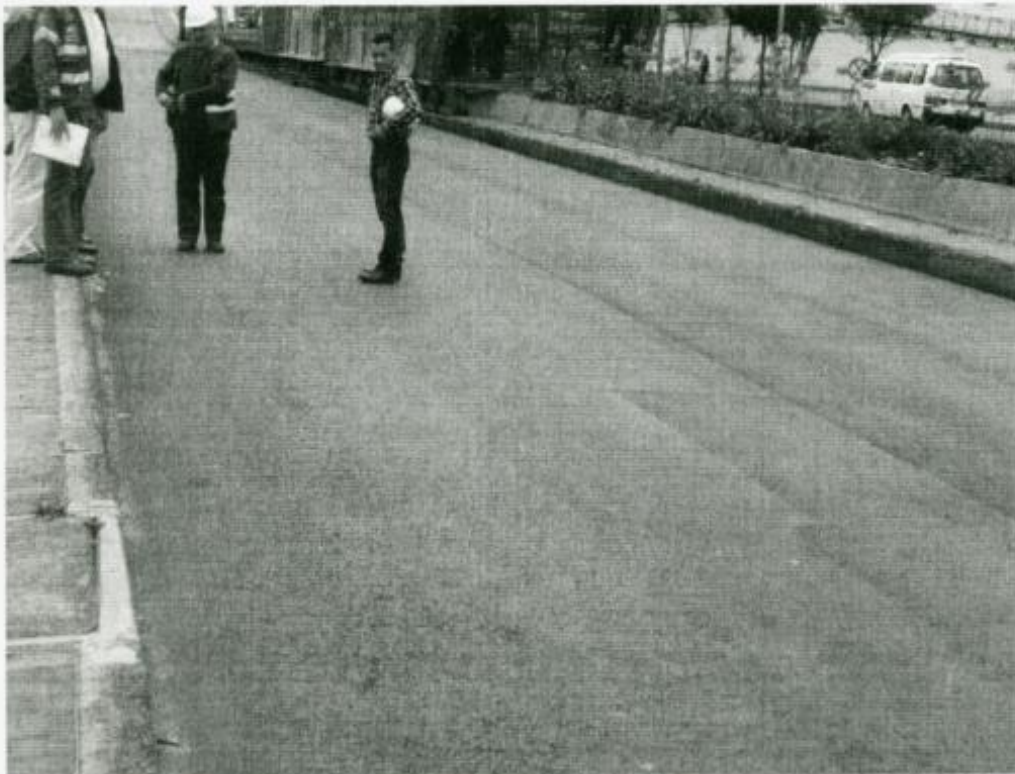
Foto 2

El segundo tramo no demarcado sin justificación, es el costado sur de la vía solobus carrera 53 a carrera 58.

Vía sin demarca
Carrera 53 a Carrera 58

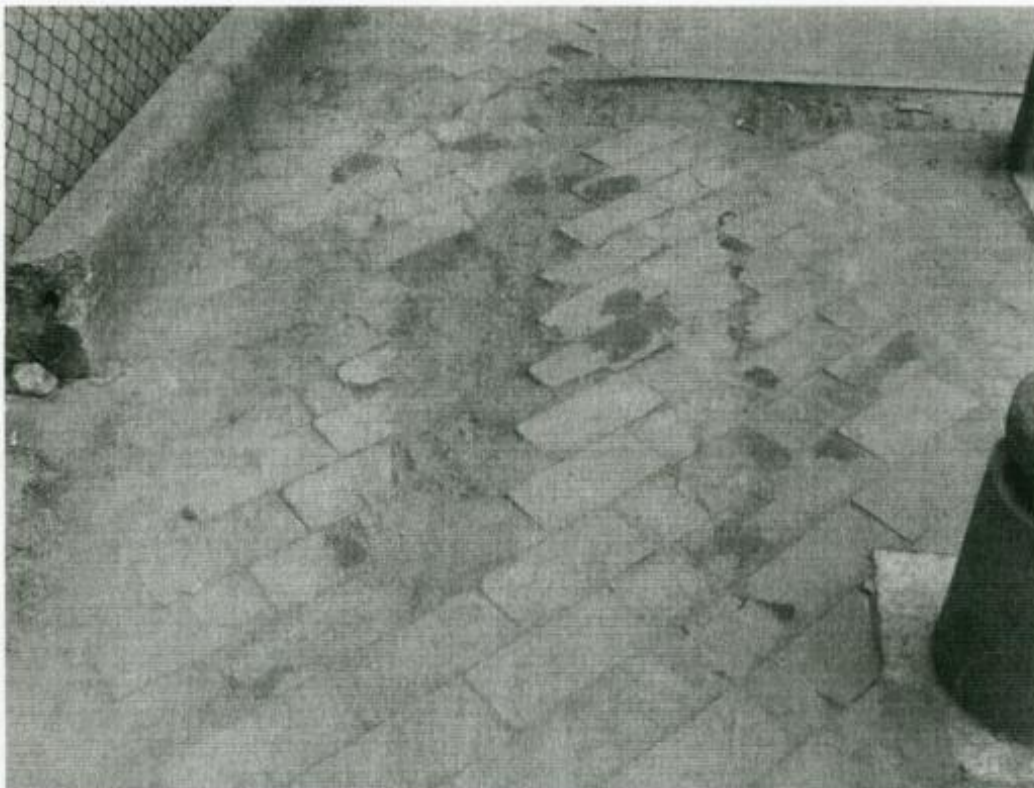
Foto N° 3

2. **Daño en el espacio público.** En el registro fotográfico tomado en la visita fiscal realizada el 19 de agosto del año que transcurre, se evidencia el daño en áreas puntuales de los andenes objeto de mantenimiento por el contrato 074. Específicamente los localizados en costado sur de la calle 80, desde el río Bogotá hasta la carrera 116B.

2. Si bien es cierto que el espacio público intervenido con el contrato 074 se deterioró entre las carreras 115 a 120 costado sur, no es menos cierto que existe un acta de recibo de obra a satisfacción, significando que el contratista cumplió con lo pactado.

La explicación que ofrecen la Interventoría y el coordinador del contrato es que los propietarios de los predios, propician y/o permiten que se estacionen

vehículos de gran tonelaje, haciendo que se dañen los andenes. Ante esta situación, es notorio el daño al patrimonio público.

Deterioro Espacio Público

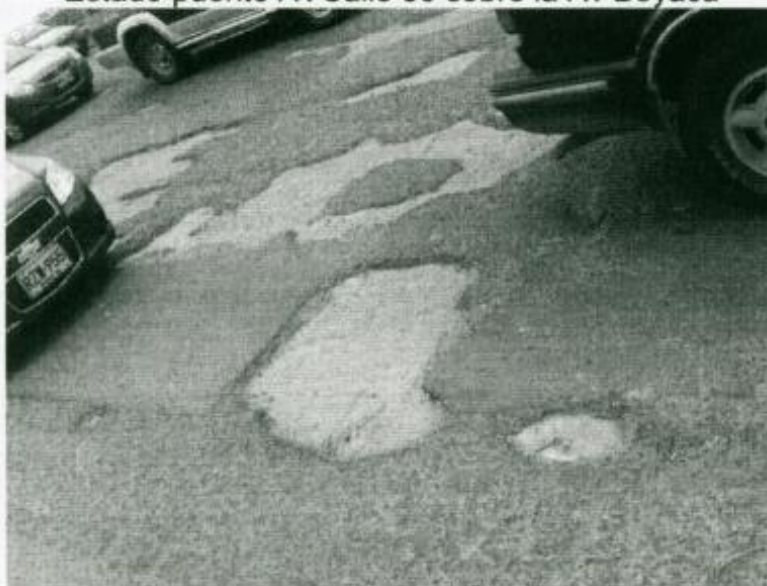
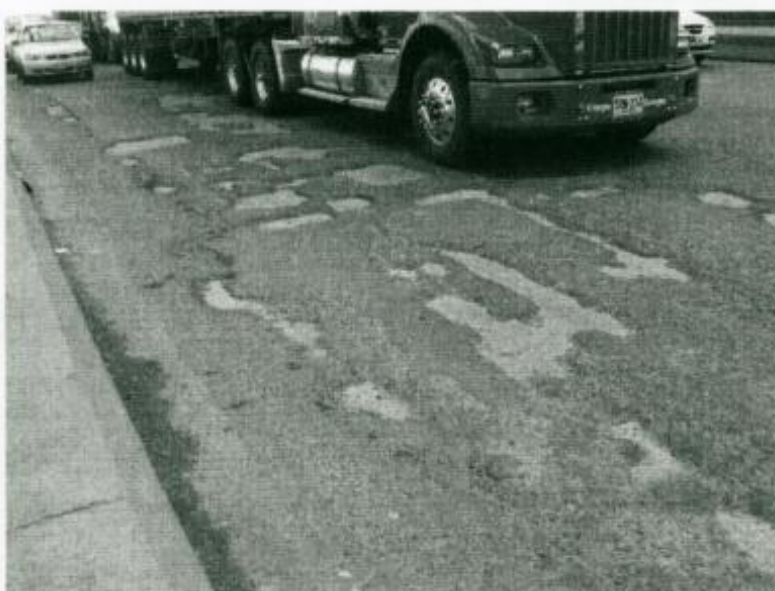
3. **El registro fotográfico de la calzada sobre el puente de la calle 80 con avenida Boyacá, evidencia las deformaciones del pavimento, la existencia de pequeñas islas por la desaparición total de la carpeta asfáltica,** lo que sumado a la tardanza en reparar el daño causa grandes traumatismos a los vehículos que en forma regular o esporádica transitan por el carril mixto de la vía, costado sur sentido occidente-oriente. La gravedad del daño afecta en forma significativa la movilidad de vehículos, motocicletas y ciclistas que se ven obligados a frenar abruptamente y cruzar ese tramo a mínima velocidad. La magnitud del daño no deja dudas que éste tramo ha debido intervenir de forma urgente, amparados en el contrato 074 de 2009, pero sólo a raíz de la visita de la Contraloría el IDU programó su reparación.

3. La tardanza en reparar la vía del puente de la Calle 80 con avenida Boyacá

El organismo de control fiscal estima, que en este caso el IDU se encuentra atrapado en su propia falta de cuidado y diligencia en el seguimiento y control a los contratos que suscribe; pues el estado del puente obliga a que sea intervenido en forma urgente.

Esta situación afecta notoriamente la movilidad de los vehículos, que deben frenar en forma intempestiva y pasar las grietas a mínima velocidad, situación que genera trancones y colisiones entre vehículos y de estos con motociclistas.

Foto N° 4 y 5
Estado puente AV Calle 80 sobre la Av Boyacá

Ante el requerimiento escrito del organismo de Control Fiscal, la entidad responde¹ que iniciará la reparación del mismo el próximo 9 de septiembre.

- a) Es notoria la respuesta tardía del IDU, dado la magnitud del daño que afecta el puente de la avenida Boyacá sobre la calle 80. Mucho más evidente si se tiene en cuenta que en la actualidad está en ejecución el contrato 074 de 2009, el cual tiene como objeto el mantenimiento preventivo y correctivo de la vía.
- b) Al ofrecer la reparación inmediata del puente, el IDU omite el deber profesional de realizar de manera previa a la intervención un diagnóstico especial, dado que el puente es una estructura especial. A la fecha en que
