INFORME FINAL DE AUDITORÍA ESPECIAL

**EVALUACIÓN A LA GESTIÓN Y LOS RESULTADOS
DE LA CURADURÍA URBANA No. 2
PERIODO AUDITADO 2012**

AUDITORÍA ESPECIAL CURADURÍA URBANA No. 2
PERIODO AUDITADO 2012

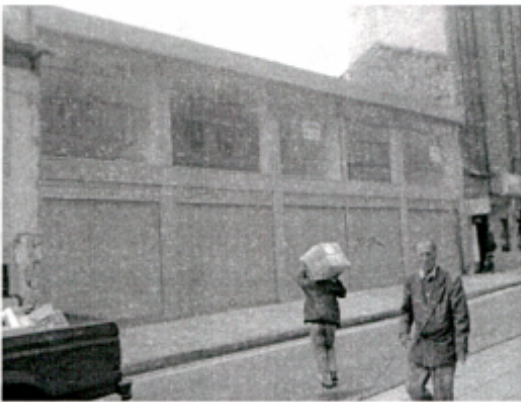
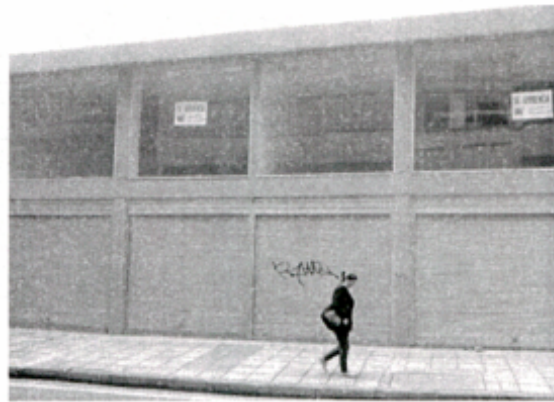
El resultado de la Visita Técnica a dicho predio, evidenció que el titular de la licencia no se dispuso de rampa para el acceso vehicular para los ocho (8) estacionamientos aprobados al interior de la edificación, lo que hace presumir que los mismos fueron suprimidos y a cambio el área será utilizada para establecimientos comerciales.

Registro Fotográfico: Predio ubicado –Calle 17 N° 5 – 20- Localidad Santa Fe
Construcción que no construyó rampa para acceso vehicular
conforme a lo aprobado en el acto administrativo expedido por la Curadora Urbana No. 2

Presentada la respuesta por parte de la Alcalde Local de Santa Fe, se tiene que la misma aportó documentos que informan sobre las actuaciones administrativas surtidas por infracciones al régimen urbanístico y de obras, tendientes al esclarecimiento y decisión de fondo sobre los hechos a que alude el presente hallazgo por supresión de la cuota de estacionamientos en el inmueble ubicado en la Calle 17 No. 5 – 20, resultado de la Actuación Administrativa No. 059 de 2011 en etapa probatoria y en proyecto de fallo sancionatorio.

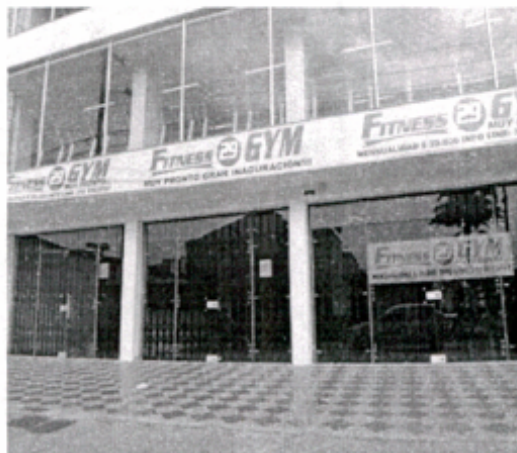
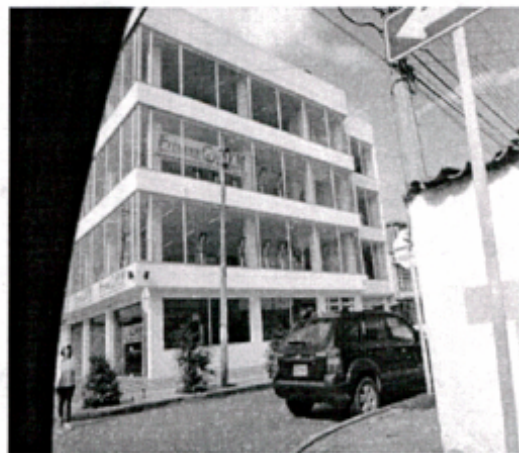
- ✓ Suprimió la cuota de estacionamientos; a cambio el área disponible para parqueo actualmente está adecuada para comercio.

- ✓ Igualmente ocurre en la planta del segundo piso, según planos aprobados debería existir un área de comercio vecinal A y un salón comunal, y como se evidencia en registro fotográfico existe un gimnasio.
- ✓ En la planta del tercer piso se modificó el uso de vivienda bifamiliar en su totalidad por uso de prestación de servicios - gimnasio.
- ✓ En síntesis, el proyecto arquitectónico aprobado por la licencia de construcción, no corresponde a lo construido en el sitio, cambiaron sus condiciones de edificabilidad como la fachada principal y el uso.

*Registro Fotográfico: Predio ubicado KR 82 23 B 33 - Localidad de Fontibón
Construcción que no corresponde a lo aprobado en el acto administrativo expedido
por el Curador Urbano No. 2 El uso que funciona actualmente no corresponde al aprobado.*

Presentada la respuesta por parte de la Alcaldesa Local de Fontibón, se tiene que la misma aportó documentos que informan sobre las actuaciones administrativas surtidas por infracciones al régimen urbanístico y de obras, tendientes al esclarecimiento y decisión de fondo sobre los hechos a que alude el presente hallazgo por cambio de uso y supresión de la cuota de estacionamientos en el inmueble ubicado en la Carrera 82 No. 23 B 33, resultado de la Actuación Administrativa realizadas.
