**INFORME FINAL DE AUDITORÍA GUBERNAMENTAL CON ENFOQUE
INTEGRAL – MODALIDAD ESPECIAL**

**EVALUACIÓN A LA GESTIÓN Y LOS RESULTADOS
DE LA CURADURÍA URBANA No. 5
PERIODO AUDITADO 2012**

PLAN DE AUDITORÍA DISTRITAL PAD 2013 I

BOGOTÁ, D.C., Abril de 2013

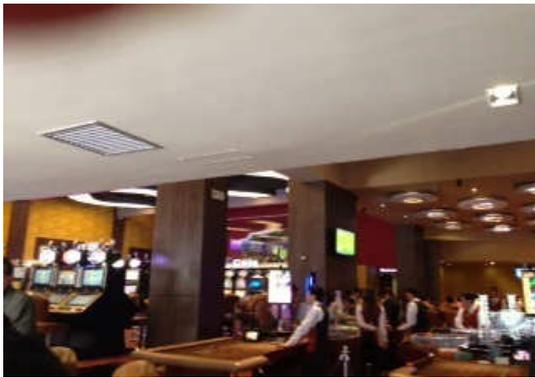
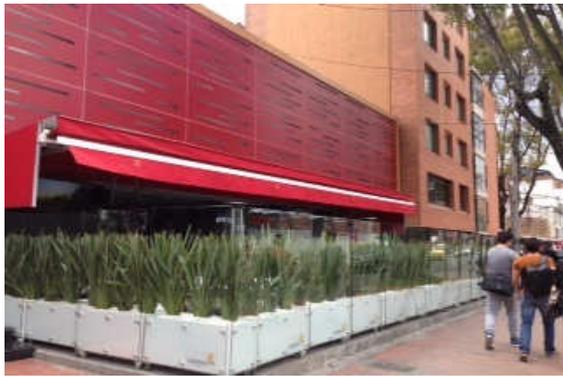
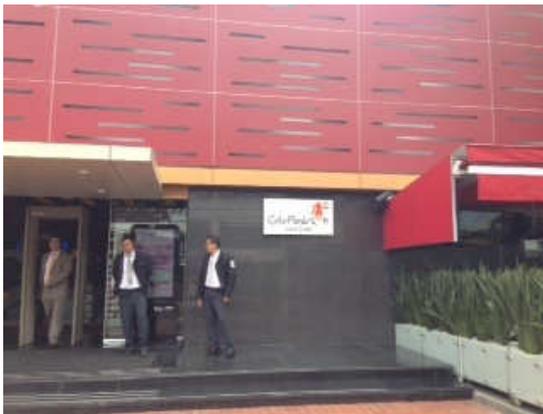
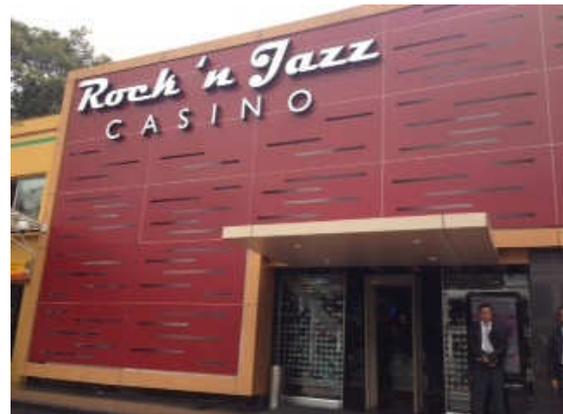
Registro Fotográfico: Predio ubicado en CL 82 No. 13-39 - Localidad Chapinero.

Construcción que no corresponde a lo aprobado en el acto administrativo expedido por la Curadora Urbana No. 5, El uso que funciona actualmente no corresponde al aprobado. No existe el espacio destinado a estacionamientos y el área de antejardín está intervenida observando invasión del espacio público

No obstante lo anterior, este Ente de Control evidenció que a la fecha persisten las irregularidades anteriormente descritas, conforme lo corrobora el registro fotográfico tomado en la visita técnica, el que hace parte del presente informe preliminar; situación que informa que el Alcalde Local de Chapinero, no ha ejercido la competencia asignada en materia de control y vigilancia de las obras, conforme lo ratifica el artículo 63 del Decreto Nacional 1469 de 2010, que a la letra reza:

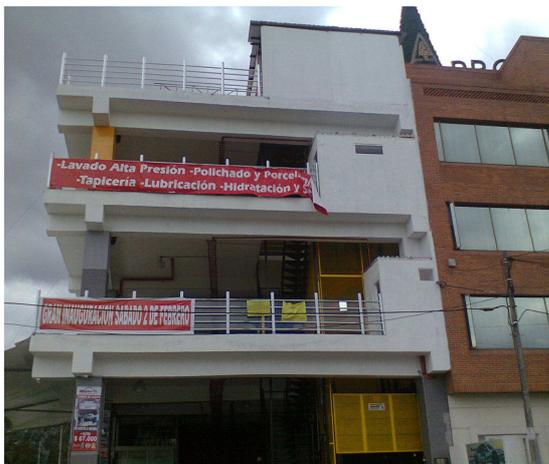
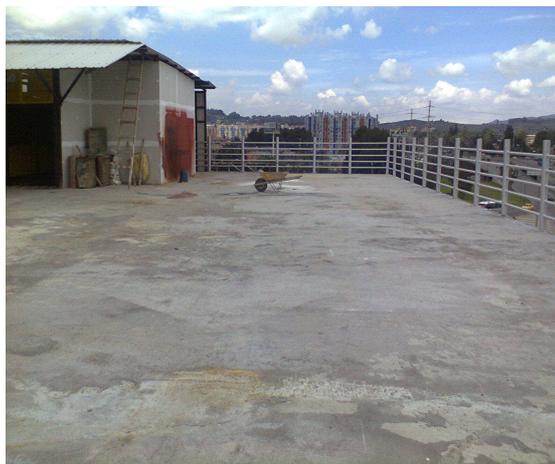
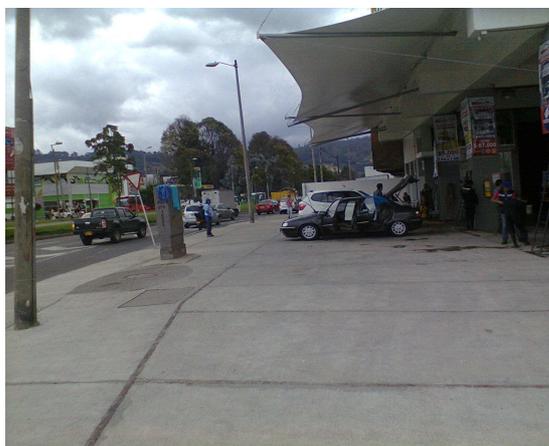
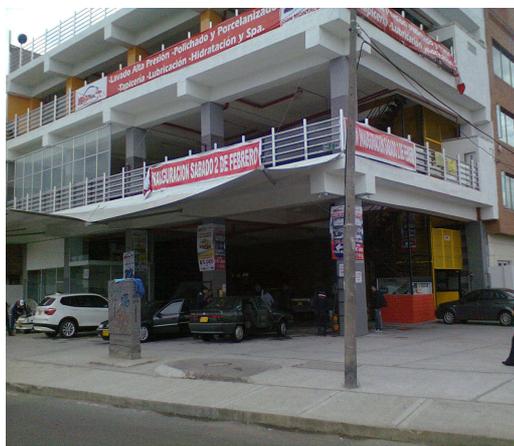
Registro Fotográfico: Predio ubicado en Carrear 22 No. 168 – 96 - Localidad Usaquén

Se observa el inminente riesgo por deficiencias de la barrera de protección en la planta segundo y tercer piso. La planta cubierta presenta acceso a la misma; igualmente con las deficiencias de protección ante la posible utilización de esta área al servicio e lavadero de vehículos. El área de antejardín es objeto de intervención constante por los vehículos a los cuales se les presta servicio de mantenimiento y lavado.

No obstante lo anterior, este Ente de Control evidenció que a la fecha persisten las irregularidades anteriormente descritas, conforme lo corrobora el registro fotográfico tomado en la visita técnica, el que hace parte del presente informe preliminar; situación que informa que el Alcalde Local de Usaquén, no ha ejercido la competencia asignada en materia de control y vigilancia de las obras, conforme lo ratifica el artículo 63 del Decreto Nacional 1469 de 2010, que a la letra reza:
