**INFORME FINAL DE AUDITORÍA ABREVIADA
EVALUACIÓN A LA EXPEDICIÓN DE LICENCIAS URBANÍSTICAS
VIGENCIA 2010**

CURADOR URBANO No. 2

DIRECCIÓN SECTOR CONTROL URBANO

BOGOTÁ, D.C., Octubre de 2011

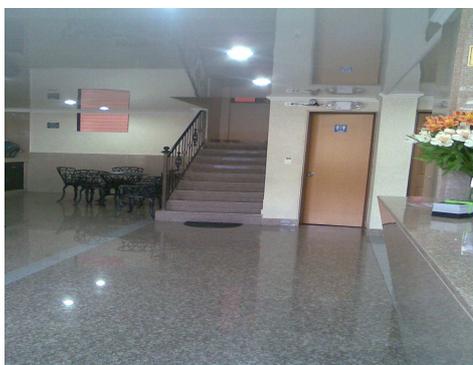
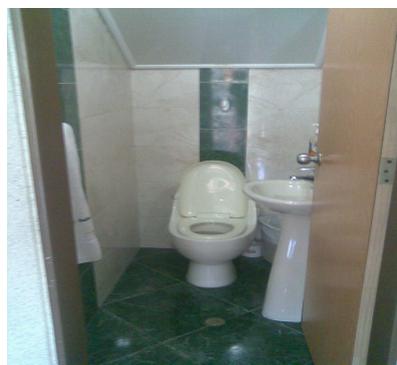
Registro Fotográfico: Predio ubicado en Carrera 20 No. 40-64 Hotel La Soledad - Localidad Teusaquillo.

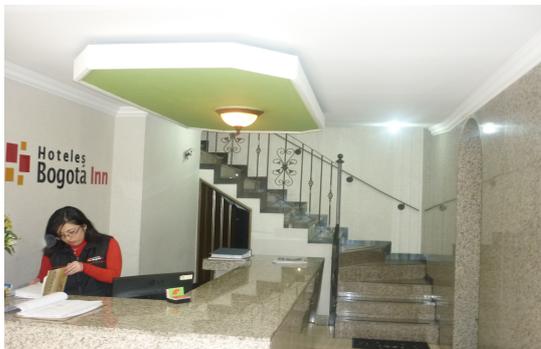
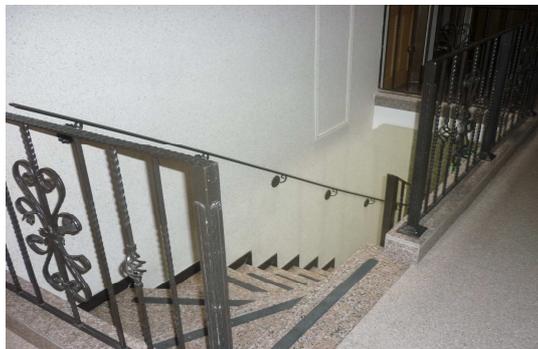
Registro Fotográfico: Predio ubicado en Calle 94 Bis No. 49 a18 Hotel Suites Castellana Inn - Localidad Barrios Unidos
Se evidencia que el acceso al segundo nivel no presenta rampa o sistema de riel para discapacitados. La edificación no dispuso de baño para minusválidos.

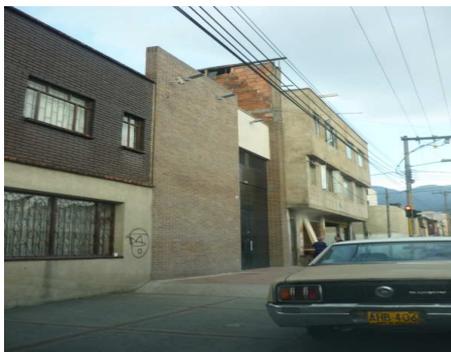
El resultado de la visita técnica al predio ubicado Calle 69 No. 20 – 10, evidenció que la edificación no corresponde a la altura aprobada mediante la licencia de construcción la cual corresponde a tres pisos, solamente se construyó el primer piso de doble altura.

La licencia aprobó el uso comercio zonal en primero y segundo piso, sin embargo no existe ingreso para el comercio, el uso funciona a puerta cerrada. No se permitió el acceso al interior del predio.

Registro Fotográfico: Predio ubicado en Calle 69 No. 20 – 10- Localidad Barrios Unidos
La edificación no corresponde a lo aprobado en la licencia de construcción, la licencia aprobó tres pisos y esta edificación solo corresponde a un piso de doble altura.

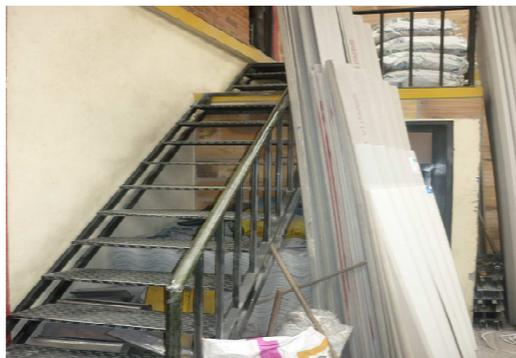
Adicionalmente, la licencia de construcción está aprobando un aislamiento posterior de 11.59 metros, el cual, actualmente se encuentra cubierto y construido por una estructura metálica utilizada para manipular el hierro figurado; es decir, el titular de la licencia no respetó el aislamiento posterior, trasgrediendo el Decreto 187 de 2002 que reglamenta la UPZ 102 La Sabana.

*Registro Fotográfico: Predio ubicado en Calle 12 No. 16 – 21 Localidad de Los Mártires
Se evidencia que el acceso al segundo nivel no presenta rampa o sistema de riel para discapacitados. El aislamiento posterior se encuentra construido y ocupado en su totalidad*

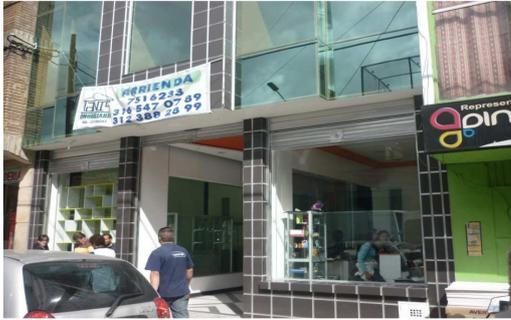
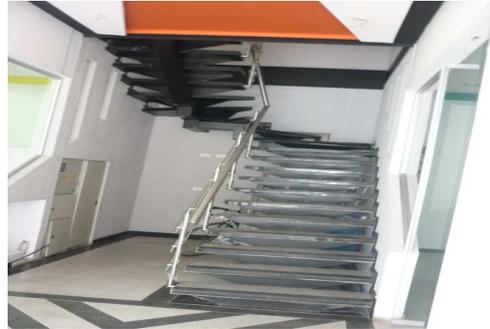
Registro Fotográfico: Predio ubicado en Calle 28 No. 16 – 21 Localidad de Los Mártires

Se evidencia que los estacionamientos fueron suprimidos y la fachada no presenta acceso a parqueaderos. La ubicación de la escalera fue modificada y el acceso a los siguientes niveles no presenta rampa o sistema de riel para discapacitados

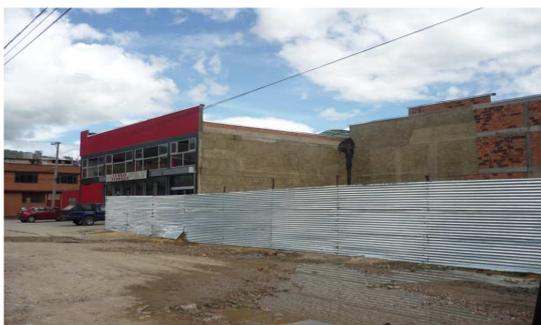
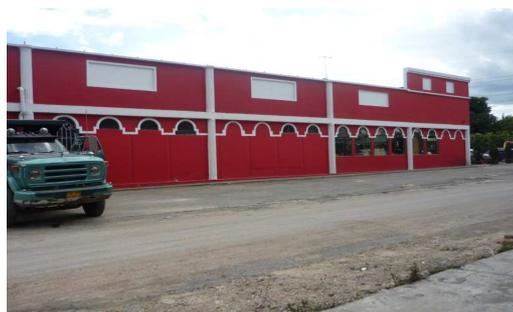
En la esquina Nororiental del predio, se construyó una edificación de dos pisos, en donde funciona un restaurante y según los planos arquitectónicos aprobados por el curador, esta edificación no fue aprobada, en esta zona se aprobó parqueaderos y área de circulación.

El área en donde se aprobó vivienda en tercer piso, aun no se ha construido, esta instalada la valla pero no se ha iniciado obra.

*Registro Fotográfico: Predio ubicado en avenida carrera 13 No. 196B 50 Localidad de Usaquén
Se evidencia la construcción en la esquina nor-oriental donde funciona el restaurante. En al esquina nor-occidental no se ha construido el segundo y tercer piso.*

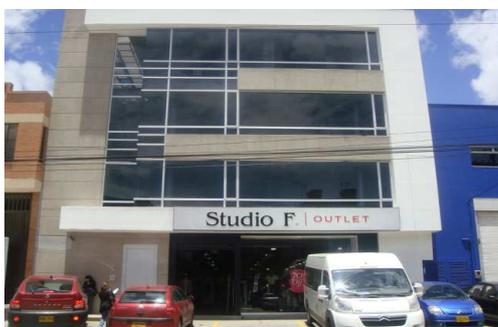
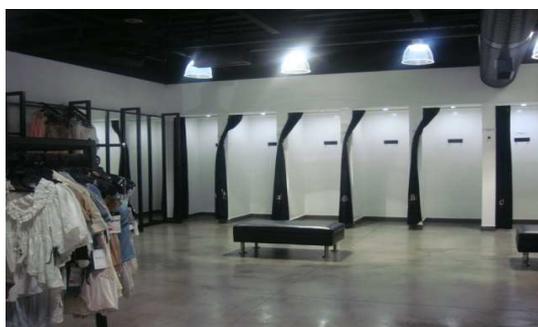
La visita efectuada al predio ubicado Calle 17 A 69 – 28, evidenció que las áreas de primer piso fueron destinadas para el uso comercial, allí funciona un local de STUDIO F OUTLET.

Las áreas destinadas para parqueos fueron suprimidas, y utilizadas para un uso no aprobado en la licencia de construcción, es decir lo aprobado en la licencia no corresponde a lo construido.

*Registro Fotográfico: Predio ubicado en avenida Calle 17 A 69 – 28 Localidad de Fontibón
Se evidencia que en el primer nivel el área destinada para estacionamientos fue suprimida a cambio funciona un local comercial.*

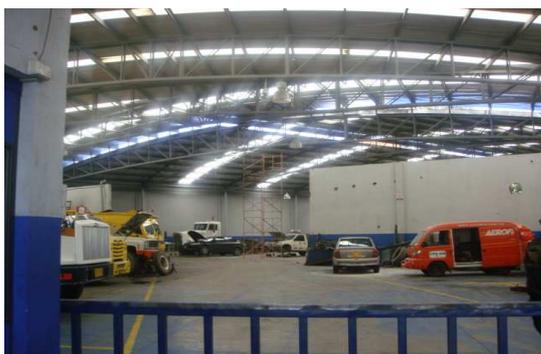
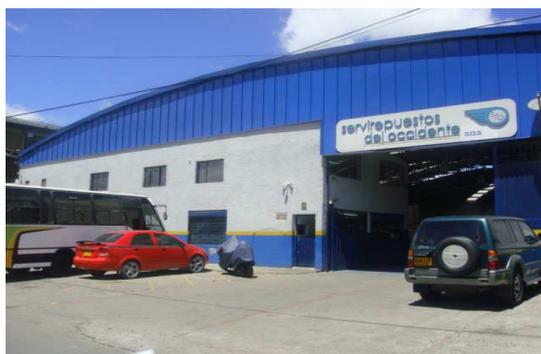
La licencia de construcción se expió para el lote 2; sin embargo, el registro fotográfico está evidenciando que la construcción esta afectando al lote 14.

*Registro Fotográfico: Predio ubicado en avenida Diagonal 13 No. 69 – 18 Localidad de Fontibón
Se evidencia que el área destinada para el aislamiento posterior está cubierta y utilizada para el servicio de alto impacto; igualmente, se observa la continuidad de este aislamiento con el predio colindante, también cubierto y al servicio del taller.*

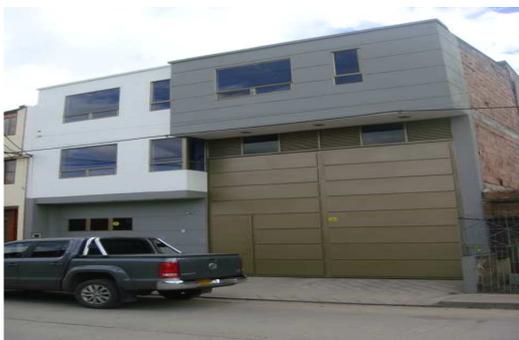
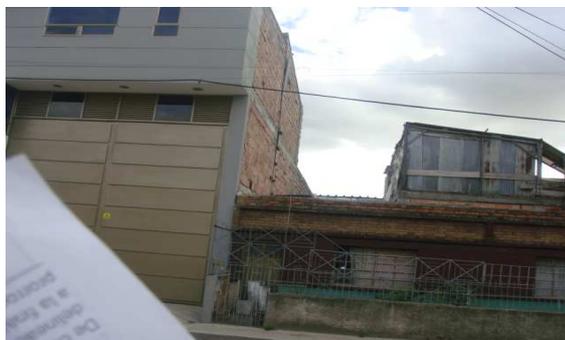
El aislamiento posterior de 6 metros aprobado por la licencia de construcción que nos ocupa, se encuentra construido y cubierto, es decir, el titular de la licencia transgredió el Decreto 070 de 2002 que reglamenta la UPZ 30 Boyacá Real.

Adicionalmente, la edificación presenta una fachada diferente a la fachada principal aprobada en los planos arquitectónicos del proyecto.

*Registro Fotográfico: Predio ubicado en avenida calle 68 A 90 A 53 Localidad de Engativá
Se evidencia cambios en la fachada principal del proyecto y aislamiento posterior construido.*
