INFORME FINAL DE AUDITORIA GUBERNAMENTAL CON ENFOQUE
INTEGRAL MODALIDAD ESPECIAL TRANSVERSAL

PROCESO DE INCLUSIÓN Y EXCLUSIÓN DE BIENES DE INTERÉS
CULTURAL

SECRETARÍA DISTRITAL DE PLANEACIÓN -SDP
INSTITUTO DISTRITAL DE PATRIMONIO CULTURAL-IDPC

PERÍODO AUDITADO VIGENCIAS: 2007 A MARZO DE 2011

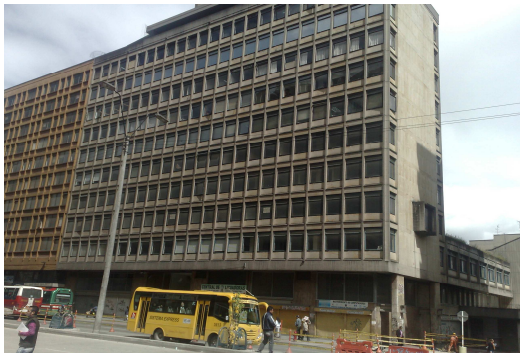
Carrera 10 19 – 49.

Las fotografías anteriores, presentan algunos edificios con inadecuado o insuficiente mantenimiento ocasionando un deterioro de una parte significativa de algunas de las fachadas. La zona de influencia de estas edificaciones tiene diversos problemas urbanos, entre los que se destacan las dificultades en la movilidad vehicular generando congestión, contaminación y problemas en la accesibilidad, carencia de estacionamientos, existencia de usos en comercio que no responden a la viabilidad de las edificaciones ocasionando afectaciones en las mismas. Pese a la ubicación central de los edificios se encuentran desocupados, en arriendo o venta.

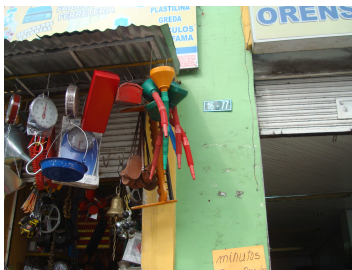
Calle. 11 No. 16-76

A continuación se presentan fotografías de algunos Bienes incluidos como de Interés Cultural, los cuales han sido intervenidos sin permiso y en detrimento del Patrimonio Cultural, así:

En visita realizada a los Bienes de Interés Cultural del sector comprendido entre la Calle 11, entre Carreras 14 y 18, barrio, Voto Nacional, Localidad de los Mártires, se observó que la mayor parte de los inmuebles conservan sus fachadas, pero en su interior han sido demolidos o remodelados para el almacenamiento de mercancías, intervenciones que se han realizado sin autorización ni control de las autoridades respectivas. En estas edificaciones es difícil encontrar elementos originales, ocasionalmente se conservan pero sin mantenimiento y en otros casos los artefactos utilizados son fabricados en la actualidad, sin tener en cuenta su datación. Por ser un sector comercial, un porcentaje elevado de los BIC se encuentra cubiertos de vallas, inobservando lo establecido en el artículo 7° del

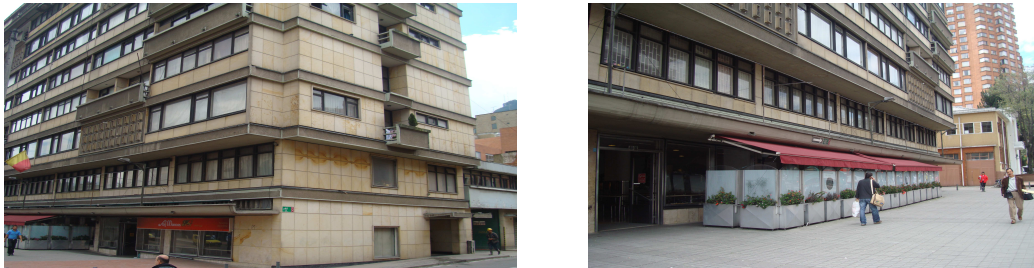
Calle. 40 No. 8 – 92

En visita realizada al inmueble de la Calle. 40 No. 8 - 92, se observó comercio en el primer piso e invasión del espacio público por instalación de toldos sobre el andén de la carrera 13. Los andenes y antejardines constituyen espacio público, respecto del cual el Estado tiene la obligación de resguardar y preservar su uso común, para garantizar la segura circulación tanto peatonal por las respectivas zonas habilitadas, para ello en el Decreto-Ley 1421 de 1993, artículo 38 numeral 16, y en la misma normativa en el numeral 7° del artículo 86 se establece como atribución de los Alcaldes Locales “*Dictar los actos y ejecutar las operaciones necesarias para la protección, recuperación y conservación del espacio público (...)*”.

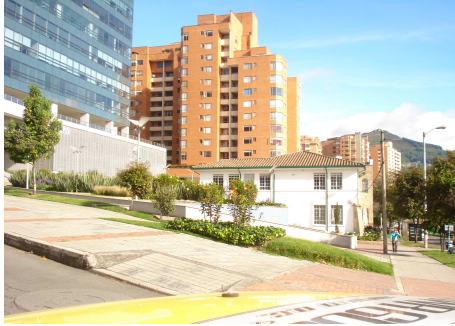
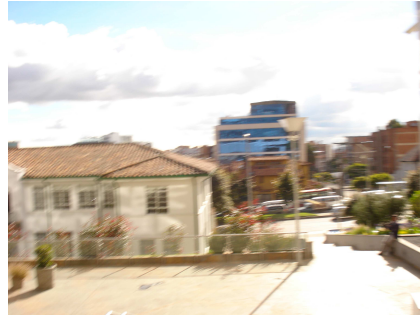
CENTRO EMPRESARIAL CARRERA 7 N° 128 - 48

entre otros, de esta situación da cuenta la siguientes fotografías:

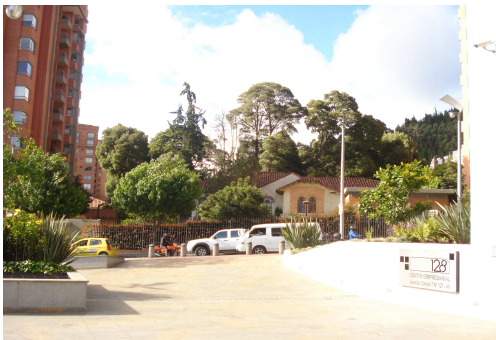
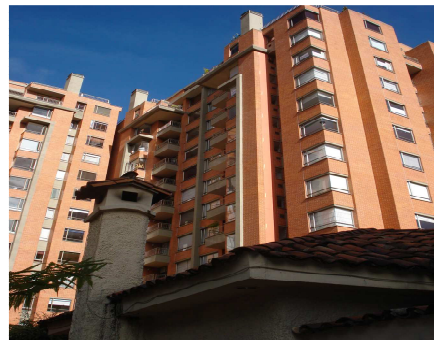
CONJUNTO RESIDENCIAL CARRERA 7 N° 5 C 86

En el Conjunto Residencial de la Carrera 7 N° 5 C 86, funciona una sede social y club Administrativo.

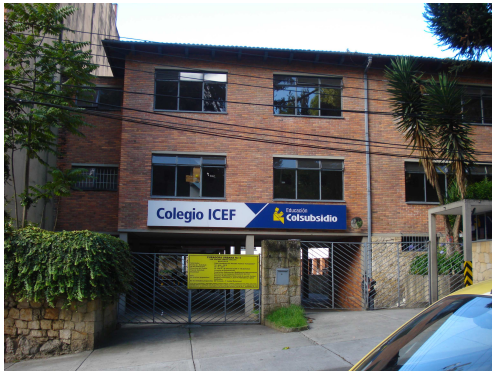
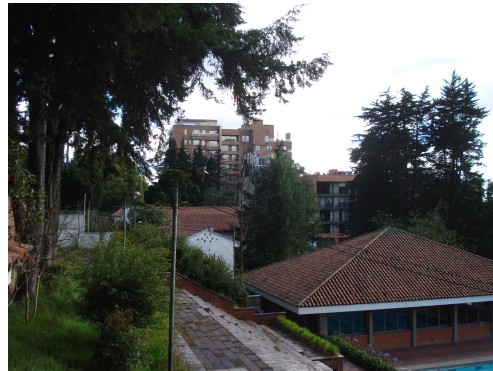
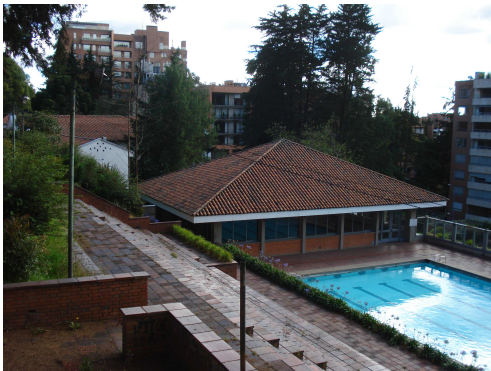
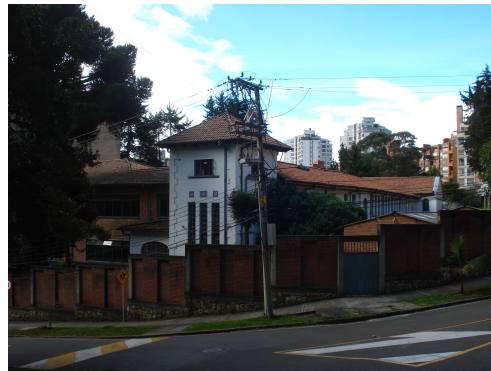
Colegio COLSUBSIDIO: Se encontró que en el predio, de la Calle 79 B con carrera 4 N° 4 – 26, Dirección antigua Calle 80 N° 4 46, (Colegio COLSUBSIDIO), se encuentra clasificado como bien de interés cultural con categoría de conservación tipológica, sin embargo, el propietario de dicho predio presentó una licencia para ampliación, adecuación, modificación y reforzamiento estructural para su remodelación, lo cual afectará el bien y se cambiará su clasificación. Por otra parte, se desarrollará un cerramiento y 60 unidades de vivienda en 8 pisos de altura, un sótano y comercio vecinal, alterando el sector el cual es de categoría de conservación tipológica. Este Bien de Interés Cultural, goza de unos Beneficios los cuales cobijan a las construcciones que existen en el mismo predio y las que en el futuro se van a realizar.

A continuación se muestran registros fotográficos del inmueble antes mencionado:

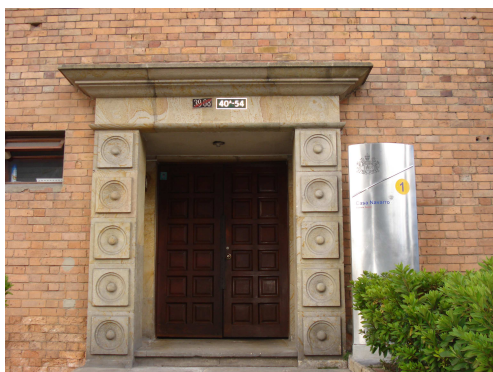
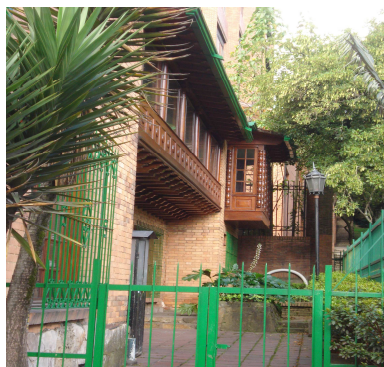
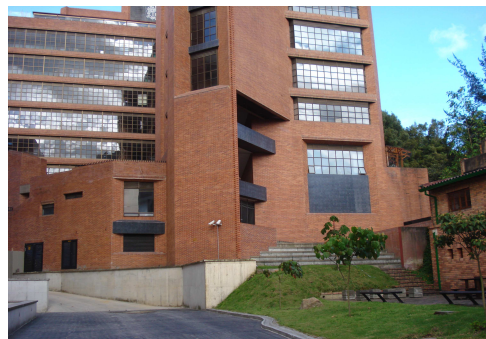
INMUEBLE DE LA PONTIFICIA UNIVERSIDAD JAVERIANA- CASA DE FILOSOFÍA

Otro caso importante de mencionar, es la casa de conservación tipológica enmarcado en un sector de interés cultural de la ciudad, por lo que fue declarado como Bien de Interés Cultural, ubicado en la carrera 7 No. 40-62, en la actualidad se encuentra modificada en su interior para el funcionamiento de la facultad de filosofía de la Pontificia Universidad Javeriana y presentó una alteración tanto interna como externa, la cual no fue consultada por la Universidad al IDPC, es decir, no cuenta con la aprobación de dicha intervención, de acuerdo a lo establecido en la norma vigente, como se evidencia en las siguientes fotografías:

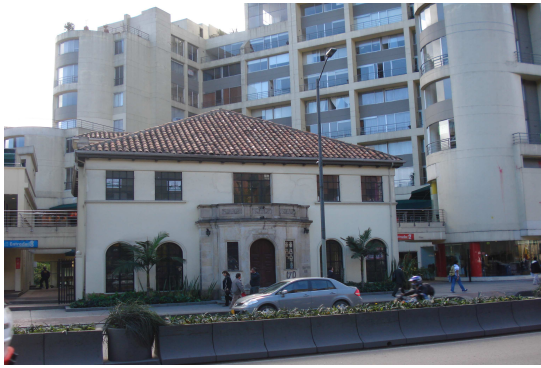
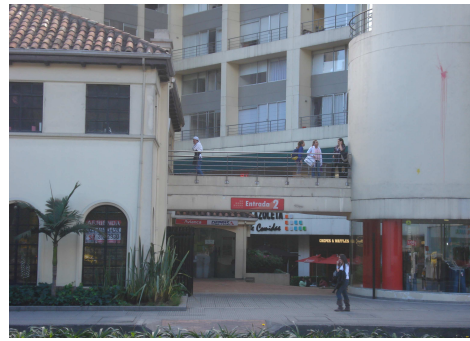
CENTRO COMERCIAL PLAZA 39 DE LA CARRERA 7 ESQUINA

El Centro Comercial Plaza 39 de la carrera 7 No. 39 esquina, considerado Bien de Interés Cultural de categoría tipológica, solicitó la autorización de modificación y cambio de color a su fachada, al IDPC. En la respuesta del IDPC a la solicitud, no autoriza los cambios. Al igual que otros predios, las edificaciones que hacen parte del mismo predio donde se ubica el Centro Comercial en mención, gozan de las exenciones que autoriza la norma, lo que hace que el Distrito deje de percibir grandes recursos para el beneficio de la Ciudad. así:

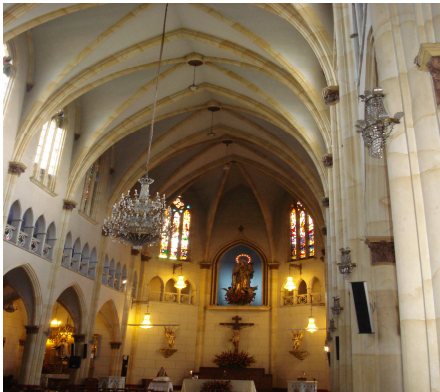
IGLESIA SANTA TERESITA carrera 18 No. 43A -59

La Iglesia Santa Teresita, ubicada en la carrera 18 No. 43A -59 del barrio Palermo, es un Bien de Interés Cultural por ser de conservación tipológica, debido a su lenguaje de tipo neogótico utilizado en estas edificaciones y por ser un claro ejemplo de un estilo arquitectónico desarrollado por un arquitecto representativo de la época, como se observa a continuación:

En la actualidad no puede ser modificado ni intervenido el inmueble de Santa Teresita, debido a que requiere de un Plan Especial de Manejo y Protección – PEMP, el cual no puede ser cumplido debido a que no ha sido reglamentado por la Nación. Además, por las exigencias de una serie de requerimientos como

salidas de emergencia y evacuación, estudios técnicos de reforzamiento, zonas de parqueo según número de visitantes; necesidades que son difíciles de cumplir y que demoran los arreglos locativos que son necesarios en el predio, para el reforzamiento y adecuación de la estructura, que son prioritarias para evitar su deterioro en la cubierta del bien y evitar que en cualquier momento pueda colapsar.

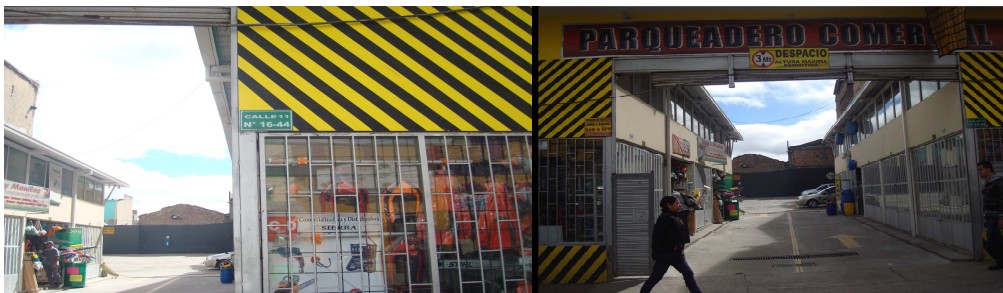
Calle 11 No. 16- 44/ 46/48/52

Es preciso señalar que con ocasión de la Visita Administrativa de carácter Fiscal, llevada a cabo por la Contraloría de Bogotá, D.C., en el mes de junio de 2011, al precitado predio, se tuvo la oportunidad de constatar que allí funciona una actividad económica distinta a la de vivienda, cual es la de parqueadero público. Hechos de los cuales da cuenta el siguiente registro fotográfico:

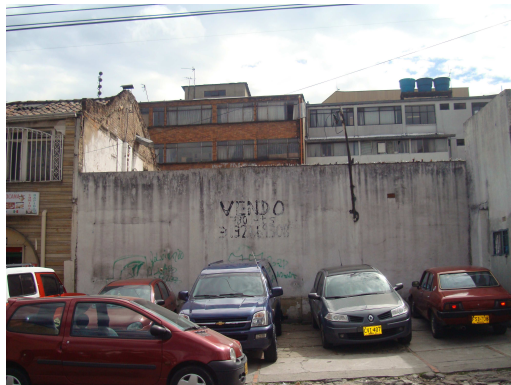
Calle 33 A No. 13-30

Los señalados hechos ponen de presente que el citado predio fue incluido como bien de interés cultural en el año 2001, no obstante que 3 años atrás, el bien se encontraba totalmente demolido.

Con relación al inmueble que ocupa nuestra atención, según Visita Administrativa de carácter Fiscal, llevada a cabo por la Contraloría de Bogotá, D.C., en el mes de junio de 2011, se constató que el predio está totalmente demolido. Hechos de los cuales da cuenta el siguiente registro fotográfico:

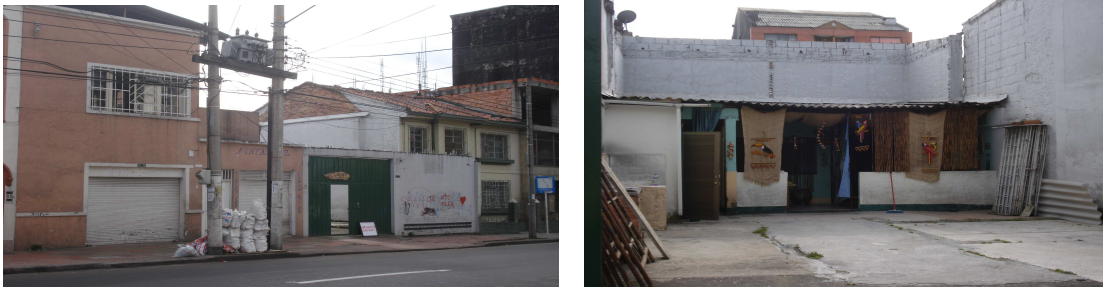
Carrera 16 No. 43-33

Según Visita Administrativa llevada a cabo por la Contraloría de Bogotá, D.C., en el mes de junio de 2011, se constató que el bien se encuentra demolido en su totalidad, conforme lo enseña el siguiente registro fotográfico

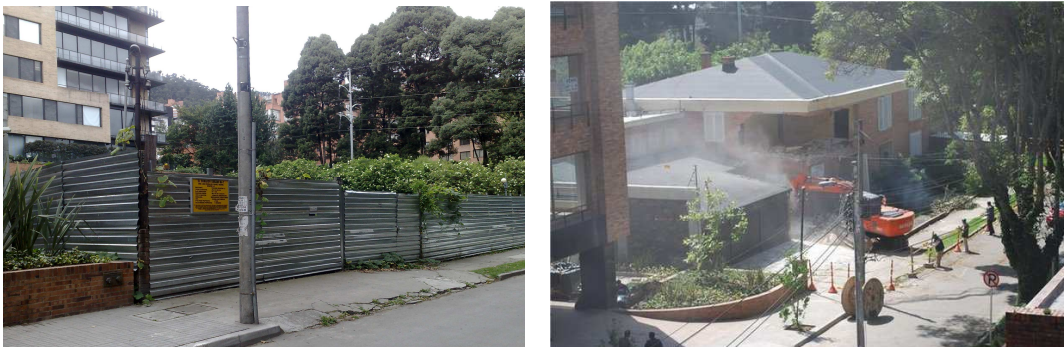
Visual actual Carrera. 9 88 – 14; visual del inicio de la demolición

Para la casa de la Carrera. 9 88 - 14 de estilo colonial americano, según fotografía obra del renombrado arquitecto italiano Bruno Violi, gozaba de protección arquitectónica desde 1997 y fue declarada bien de interés cultural en 2001. Los propietarios para excluir la casa construida en 1957, que al estar sola en

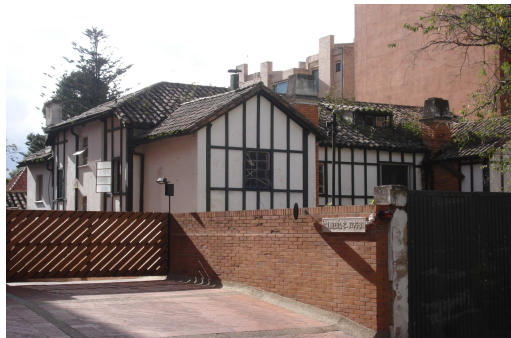
Inmueble de Cambios Unidas Carrera 8 No. 75 – 49

Un claro ejemplo de exclusión con intereses, es el predio de la Carrera 8 No. 75 – 49, el sector se encuentra totalmente desarrollado con edificaciones en altura, lo cual da cuenta que al desarrollarse este sector de la ciudad se presentó el hecho de realizar demoliciones a edificaciones y generar contracciones en altura de manera permitida, no hubo visualización para conservar el sector como de interés cultural; si bien otros sectores contiguos gozan de conservación tipológica como lo es la zona del Gimnasio Moderno en esta parte predominó el interés propio de los constructores. Para la inclusión la edificaciones contaba con valores culturales y tipológicos representativos de la arquitectura inglesa, esta se produjo en las épocas 1930 y 1940, con prolongaciones tardías hasta de los años 50's este estilo llamado tudor, por la semejanza al periodo de la arquitectura inglesa.

Para su exclusión se indicó que es un inmueble que fue copia de un tipo de arquitectura, no fue realizada por arquitecto reconocido y si bien presenta grados de conservación su tipología no es reconocida ni cuenta con valores según lo expuesto en el comité.

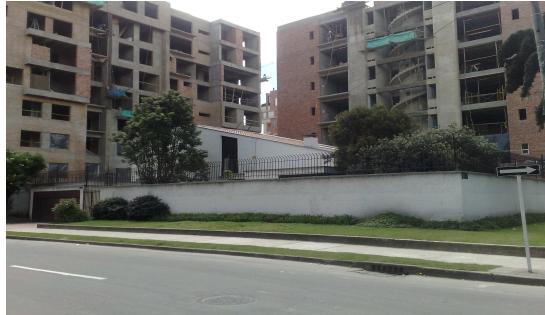
Inmueble sector Transversal 21 97 – 24

Contrasta la exclusión de los inmuebles anteriores, con la inclusión del ubicado en la Transversal 21 97 - 24, se encuentra fuera de contexto dentro de su entorno urbano, descontextualizada por su lenguaje arquitectónico, es claro que hace años la mayoría de edificaciones del sector eran casas de un piso o dos con un claro lenguaje arquitectónico definido, actualmente la edificación se encuentra rodeada de edificios de ocho y seis pisos, permitidos en el sector, conforme a políticas de la Secretaría Distrital de Planeación y Distritales con el propósito de densificar la ciudad y así disminuir los elevados costos que implicaría la construcción de infraestructura de la ciudad a la periferia de Bogotá. Para el futuro la conservación de esta casa aislada dentro del sector no corresponde a dichas políticas convirtiéndose en un elemento costoso para la ciudad sin representar valor arquitectónico, histórico o cultural como ocurrió con el inmueble de la Carrera 9 No. 88 - 14. Hay contradicción en la inclusión o exclusión de este tipo de edificaciones aisladas, que fueron absorbidas por el desarrollo urbanístico.

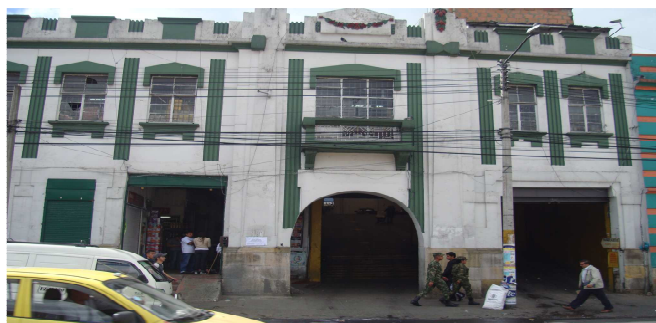
Carrera 18 No. 11/36/38/40/42

Los predios ubicados en la Calle 13 No. 17-50/52/54 y Calle 13 No. 17-60/64/66, De la Localidad de los Mártires, dentro del área delimitada para la formulación del Plan Parcial de Renovación Urbana, denominado la Sabana y se encuentran excluidos mediante Resolución 1075 del 29 Mayo /2009, expedida por la de la Secretaria Distrital de Planeación. En visita realizada a los inmuebles, se observó que presentan un alto grado de deterioro, abandono y ruina.

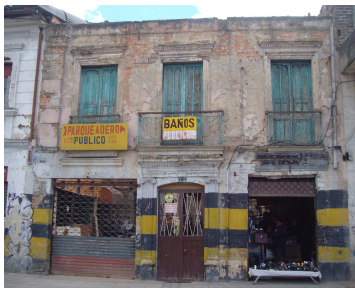
Cil. 12 18 – 38/40

Estado de ruina, cuya existencia fue corroborada por el Ente de Control, con ocasión de las Visitas Administrativas Especiales de Carácter Fiscal llevada en desarrollo del proceso auditor a los señalados BIC.

De las diferentes visitas realizadas, se encontró que la amenaza de ruina en los bienes de interés cultural, es ocasionado por los elevados costos en que se incurre para el mantenimiento del bien, que superan la capacidad real de los propietarios, teniendo en cuenta las características de muchos de estos inmuebles en cuanto a la época de construcción, y los materiales. Otro factor que incide es la ubicación del predio, los de mayores prestigios localizados en barrios residenciales para clases altas, y los establecidos en espacios poco valorados, sin vocación urbana. También se evidencia la falta de gestión por la Secretaría Distrital de Planeación y el Instituto Distrital de planeación el seguimiento a estos inmuebles de acuerdo a su competencia, pero principalmente por las Alcaldías Locales.
