**INFORME FINAL DE AUDITORÍA GUBERNAMENTAL CON ENFOQUE  
INTEGRAL - MODALIDAD ESPECIAL**

**EVALUACIÓN A LA GESTIÓN Y LOS RESULTADOS  
DE LA CURADURÍA URBANA No. 5**

**PERIODO AUDITADO 2009 – 2010**

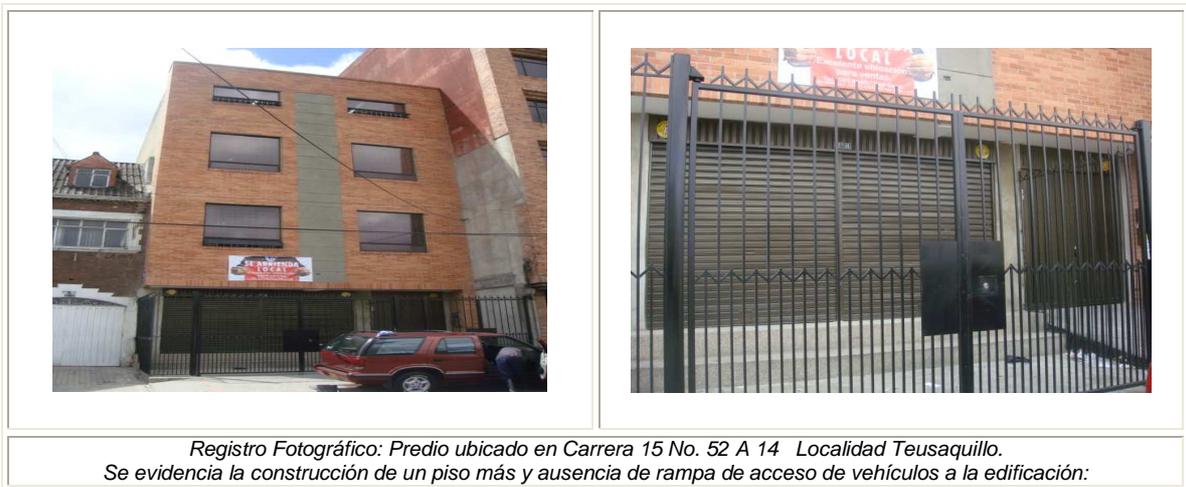
Según las características básicas del proyecto arquitectónico, la licencia está aprobando como uso en el segundo nivel Comercio a Escala Vecinal A. Sin embargo, el primer nivel adecuado para estacionamientos, circulación vehicular, ascensor de carga y área de recepción, es objeto de arrendamiento como local para ventas, evidenciando así el cambio de uso para este primer nivel. Hecho que ratifica la carencia de zona disponible para estacionamientos.

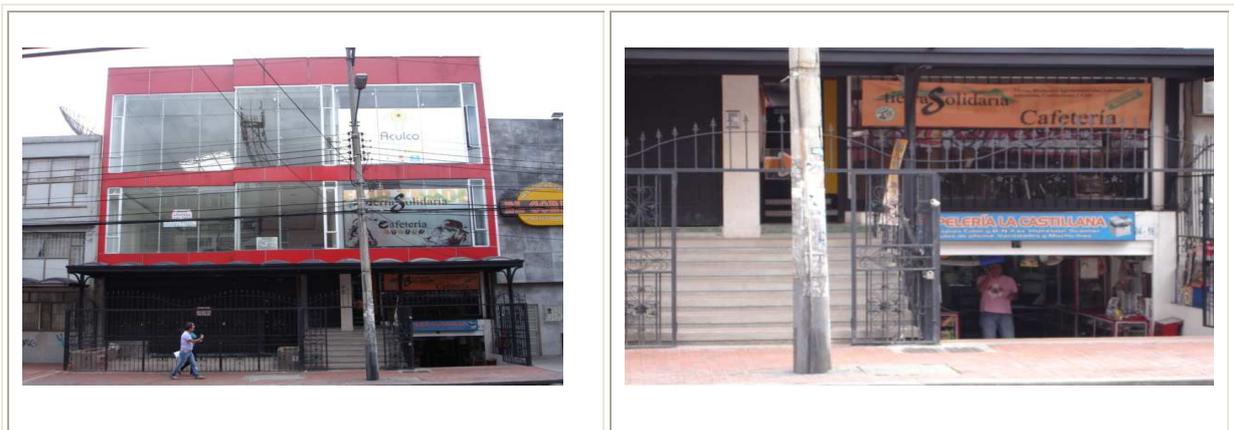
El área destinada para estacionamientos (primer nivel) fue adecuada para locales comerciales, es decir no existe disponibilidad de estacionamientos.

En síntesis, el proyecto arquitectónico aprobado por el curador urbano, no corresponde a la realidad evidenciada y construida actualmente.

*Registro Fotográfico: Predio ubicado en Calle 54 No. 24 – 18 Localidad Teusaquillo.*

*Se evidencia la intervención e invasión del espacio público (antejardín); ausencia de rampa de acceso de vehículos a la edificación; semisótano construido; cambio en el nivel dos y tres e interrupción del empate de las edificaciones colindantes.*

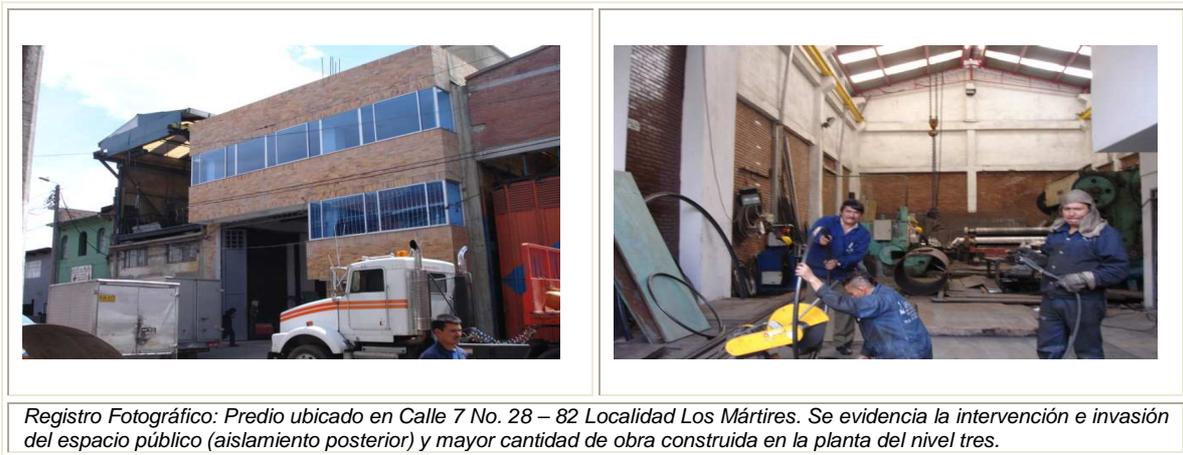
muros que soportan la cubierta; es decir, el aislamiento posterior se encuentra construido. Igualmente, construyo un tercer piso sobre la puerta de entrada el cual no aparece en los planos de fachada anterior por la calle 7, evidenciando mayor cantidad de obra construida.

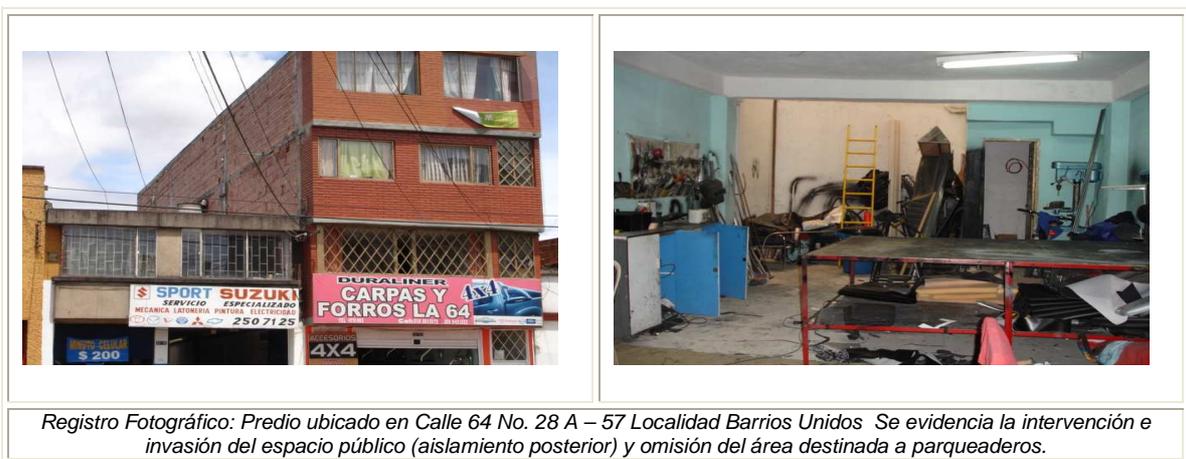
Adicionalmente, se comprobó que la planta del primer piso diseñada para parqueaderos y circulación de vehículos, esta siendo utilizada como local comercial de venta de carpas y forros para carros; es decir el titular de la licencia no cumple con la cuota de estacionamientos aprobada por el acto administrativo expedido por el curador urbano.

La fachada principal aprobada en planos no corresponde a la fachada que actualmente presenta la edificación.

Registro Fotográfico: Predio ubicado en Calle 64 No. 28 A – 57 Localidad Barrios Unidos. Se evidencia la intervención e invasión del espacio público (aislamiento posterior) y omisión del área destinada a parqueaderos.

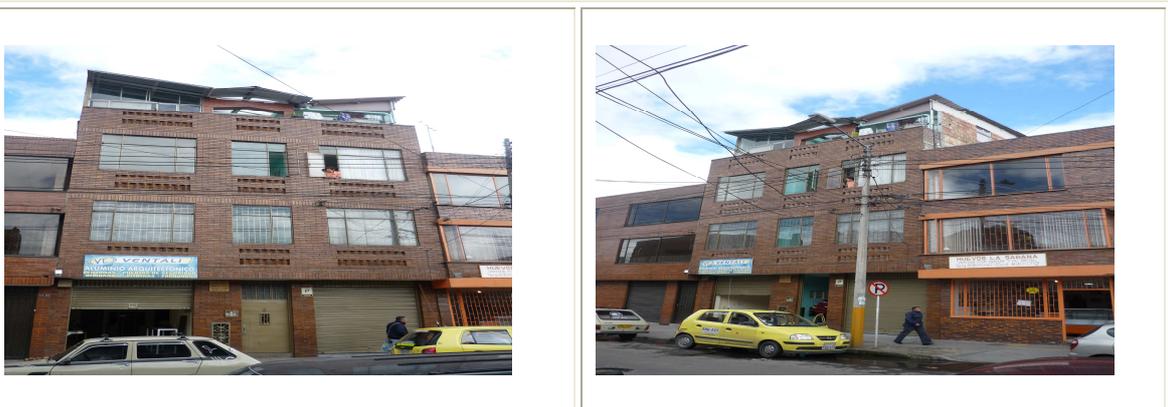
El comercio que funciona corresponde a una venta de materiales de aluminio; es decir se fabrica ventanería y divisiones de baño entre otros. El otro local se encuentra desocupado y esta en arriendo.

La edificación construida no corresponde a la aprobada en la licencia de construcción. Por cuanto en primer piso se plantean dos locales con vista al exterior y en planos en el primer piso se plantean dos accesos, los cuales corresponden a un acceso para un parqueadero y una escalera para acceder a los otros pisos, y otro acceso para dos parqueos y acceso a un local que queda al interior del predio y no tiene acceso desde la calle. La escalera fue modificada en el sitio, en planos se ubica a un costado del predio y en el sitio se evidencio que se ubico en el centro del predio.

*Registro Fotográfico predio ubicado en la KR 24 No. 68-25 – Localidad de Barrios Unidos – Evidencia construcción dos locales comerciales. Ingreso a la edificación por el centro del predio, según planos el acceso al segundo piso es en el costado lateral. Igualmente, se observa el cuarto piso construido en su totalidad.*

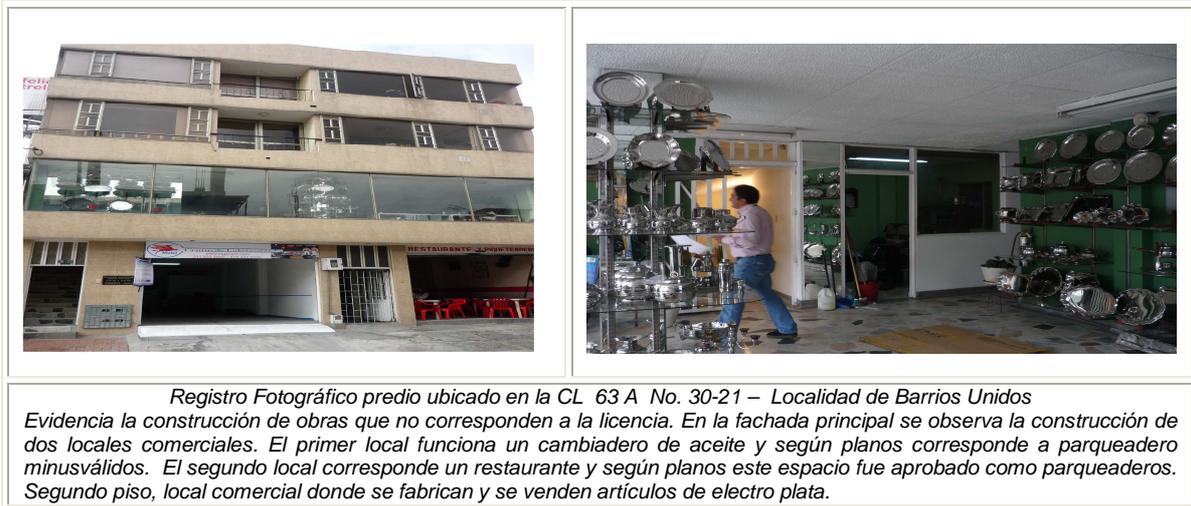
Es de anotar que según la ficha normativa se permite comercio vecinal A como uso principal en el cual únicamente se puede destinar para: *artículos y comestibles de primera necesidad, fruterías, panaderías, confiterías, lácteos carnes salsamentarías, rancho licores bebidas, droguerías, perfumerías, papelerías, misceláneas y ferreterías, y no los usos que actualmente funcionan en la edificación como lo es cambiadero de aceite y producción y venta de artículos de electro plata.*

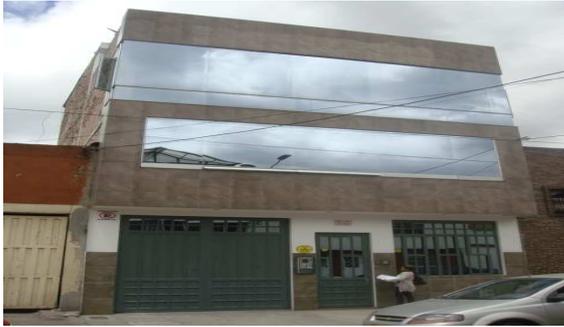
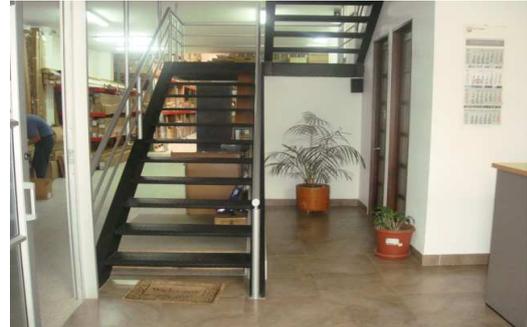
En conclusión existe irregularidad en la ejecución de las obras, por cuanto no se construyó lo aprobado en la licencia, y el uso no corresponde al aprobado.

*Registro Fotográfico Predio ubicado en la KR 56 B No. 70 C-18. Fachada no corresponde a la aprobada, los accesos fueron modificados. En primer piso en el área de circulación vehicular, funciona la recepción de la empresa comercializadora y ubicación de las escaleras de herrajes en sitio diferente al aprobado. El área de estacionamiento y locales comerciales, es utilizada como almacenamiento. No existe área para parqueaderos.*

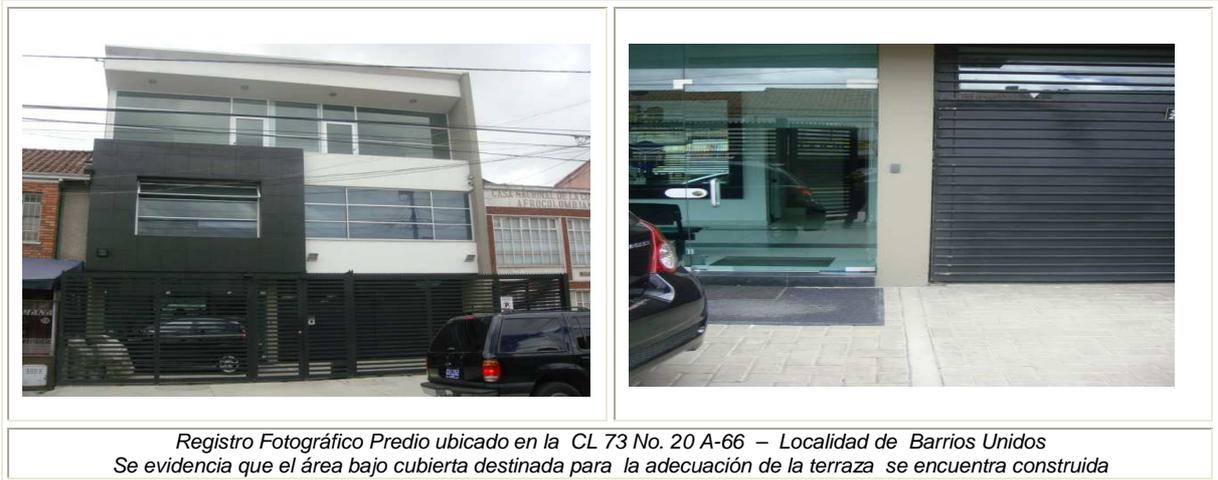
*Registro Fotográfico Predio ubicado en la CL 73 No. 20 A-66 – Localidad de Barrios Unidos  
Se evidencia que el área bajo cubierta destinada para la adecuación de la terraza se encuentra construida*

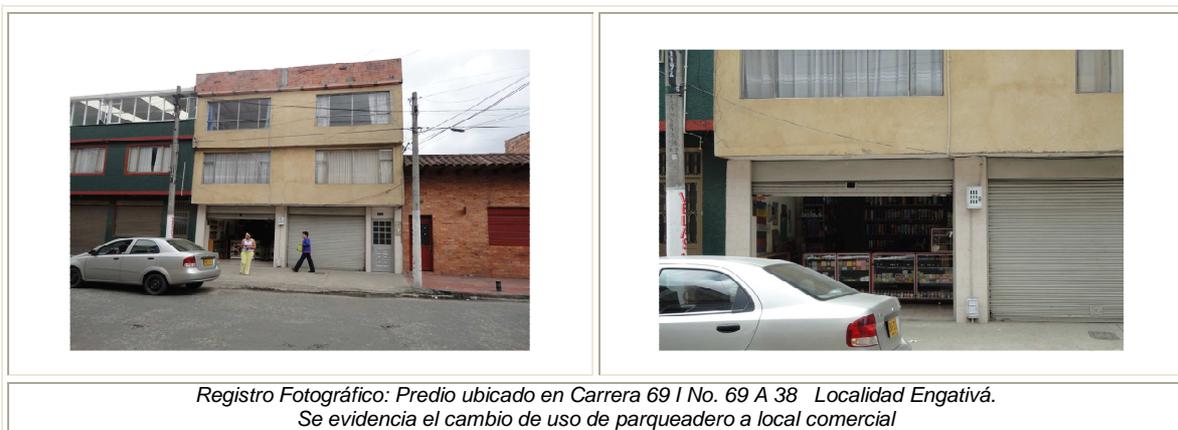
La edificación no presenta zona de parqueos para visitantes, el titular de la licencia no cumple con al cuota de estacionamientos exigido por la norma y aprobada por la licencia de construcción (1 parqueadero para visitantes). Actualmente, esta área es utilizada como local comercial.

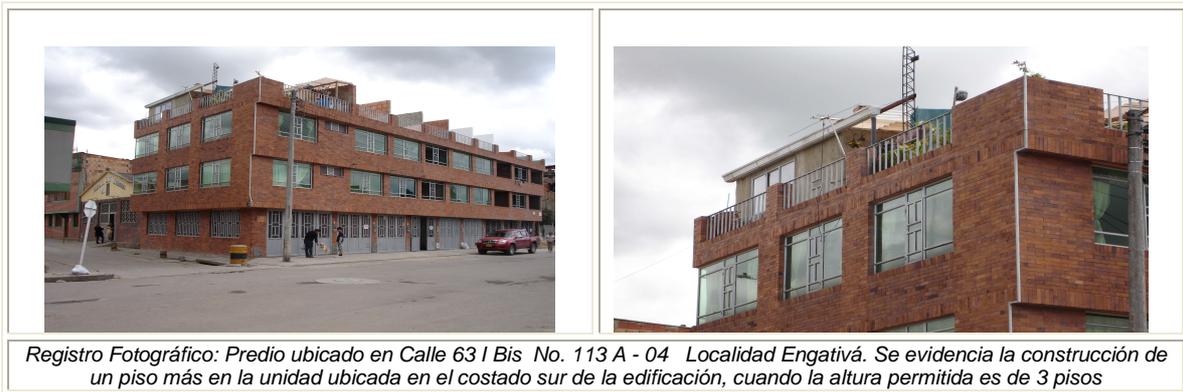
La unidad ubicada en la esquina de la Calle 63 I Bis con Carrera 113 A presenta en la terraza la construcción de un cuarto piso; contrario al objeto de la licencia de construcción que aprueba tres (3) pisos por unidad, evidenciando mayor cantidad de obra construida. Así mismo, se observó que el uso actual es residencial diferente a lo aprobado Industria Clase I, comprobando el cambio de uso.

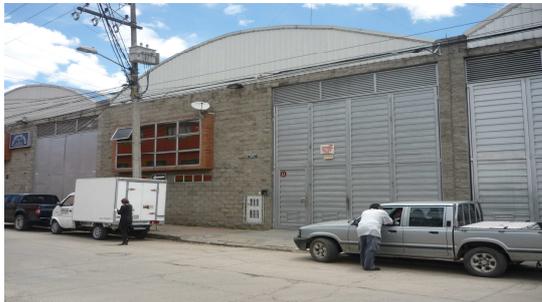
*Fachada de la edificación, que no corresponde a uso comercial*

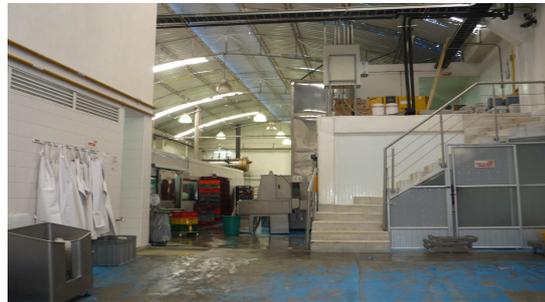
*Construcción mezanine el interior del predio en la zona de comercio.*

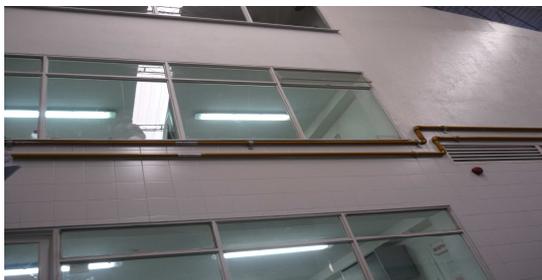
*Construcción de 3 pisos en el área administrativa*

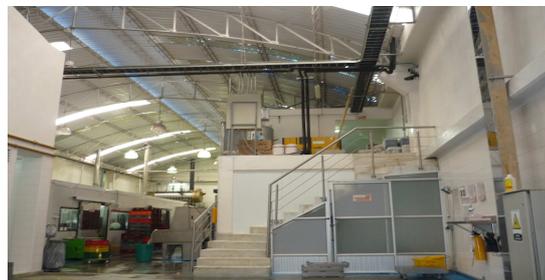
*Construcción de Cuarto frío en la zona de parqueaderos*

*Registro Fotográfico predio ubicado en la TV 112 B BIS A No. 65 A-25 – Localidad de Engativá  
Evidencia la construcción de obras que no corresponden a la licencia.*

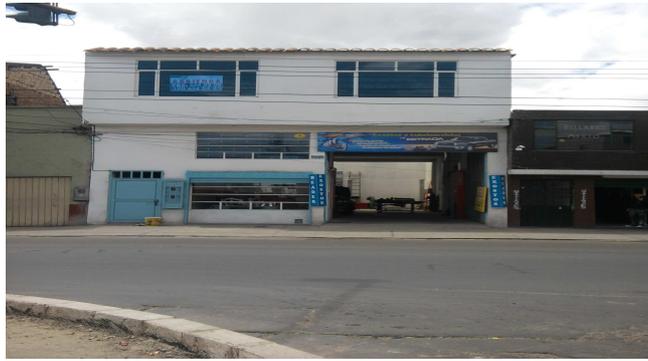
La construcción de una edificación, omite la cuota de estacionamientos que exige la norma, se ocasiona invasión al espacio público por el parqueo ilegal sobre la vía pública. Además el cambio de uso del predio por un uso no permitido en el sector conlleva a un desorden urbanístico y un deterioro del sector.

*Registro Fotográfico predio ubicado en la AK 70 No. 66 B-22. Se evidencia la construcción de obras que no corresponden a la licencia. Se construyó un primer piso con mezanine, el cual no está aprobado en la Licencia. La fachada no corresponde con los planos aprobados. El área destinada a estacionamientos se encuentra utilizada por un taller de exostos, uso no permitido para el sector. El aislamiento posterior se encuentra cubierto.*

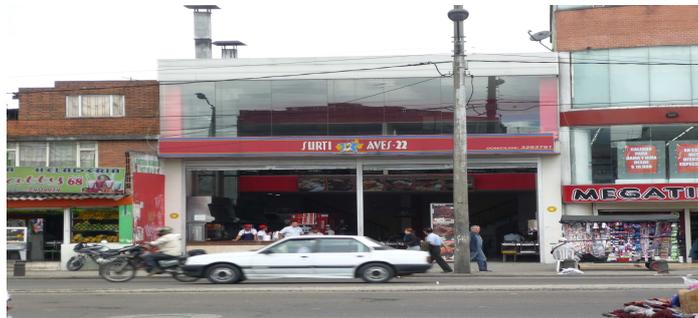
Lo construido no corresponde a lo aprobado en la licencia de construcción; en el predio, actualmente funciona un restaurante de SURTIAVES, el cual presta atención en primero y segundo piso. Los parqueaderos planteados en primer piso no fueron destinados para tal fin; es decir, el titular de la licencia está incumpliendo con la cuota de estacionamientos.

*Registro Fotográfico, predio ubicado en la AC 72 No. 69H-10 – Localidad de Engativá. El uso de restaurante, funciona en primero y segundo piso. No existe parqueaderos en primer piso. El área aprobada para estacionamiento corresponde al local de servicios alimentarios.*

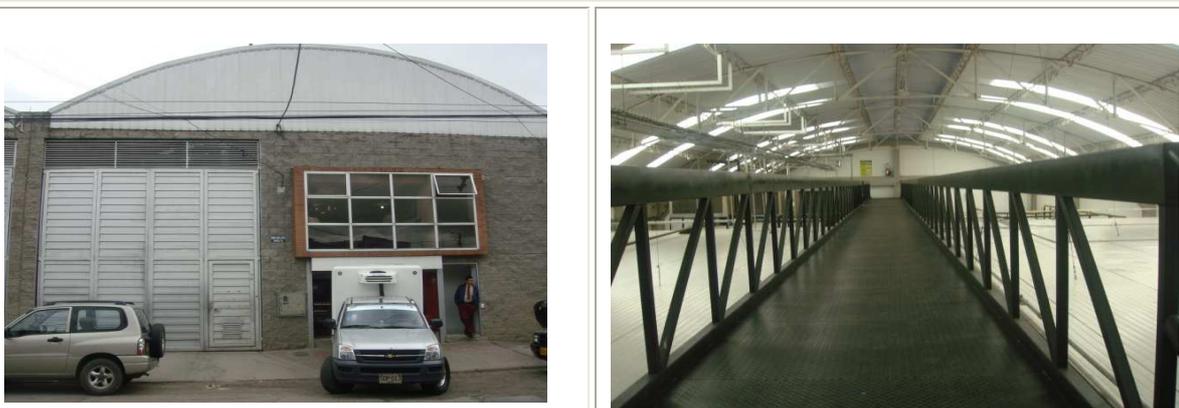
Por último, se evidenció la construcción de un piso más a lo autorizado por la licencia de construcción.

*Registro Fotográfico predio ubicado en la TV 112 B BIS A No. 65 A-25 LT 7 B.  
Evidencia la construcción de obras que no corresponden a la licencia. Cambio de uso.  
Ocupación e intervención del aislamiento posterior y supresión de cupos par estacionamientos.*

La construcción de un uso diferente al aprobado en la licencia como lo es el de industria, conlleva a un deterioro del sector debido a la contaminación ambiental y urbanística que genera este tipo de uso.

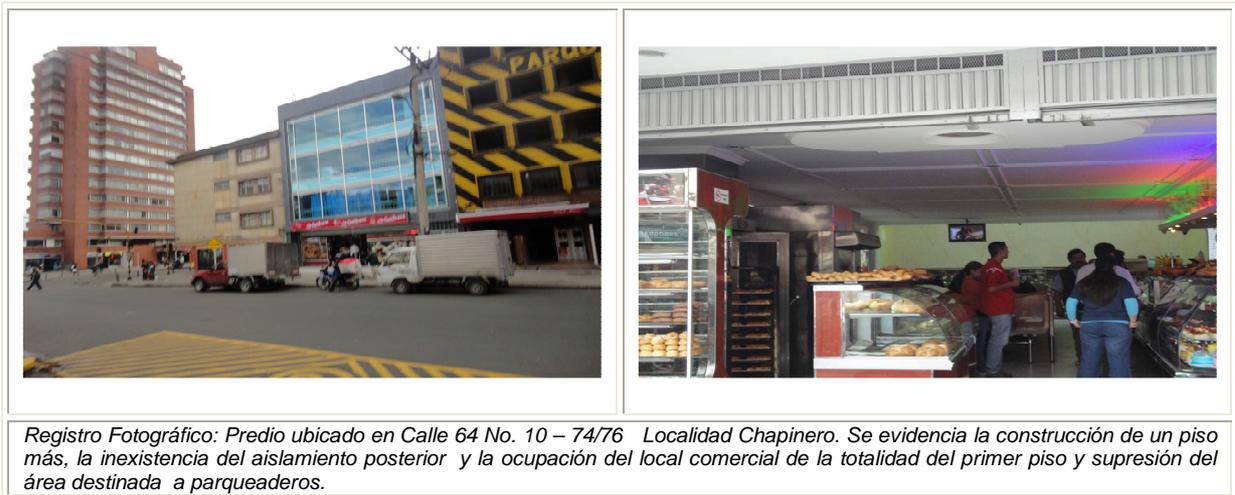
En licencia se aprobó un aislamiento posterior de 4 metros a nivel del terreno, el cual fue construido y ocupado por el local comercial, causando la intervención e invasión del espacio público.

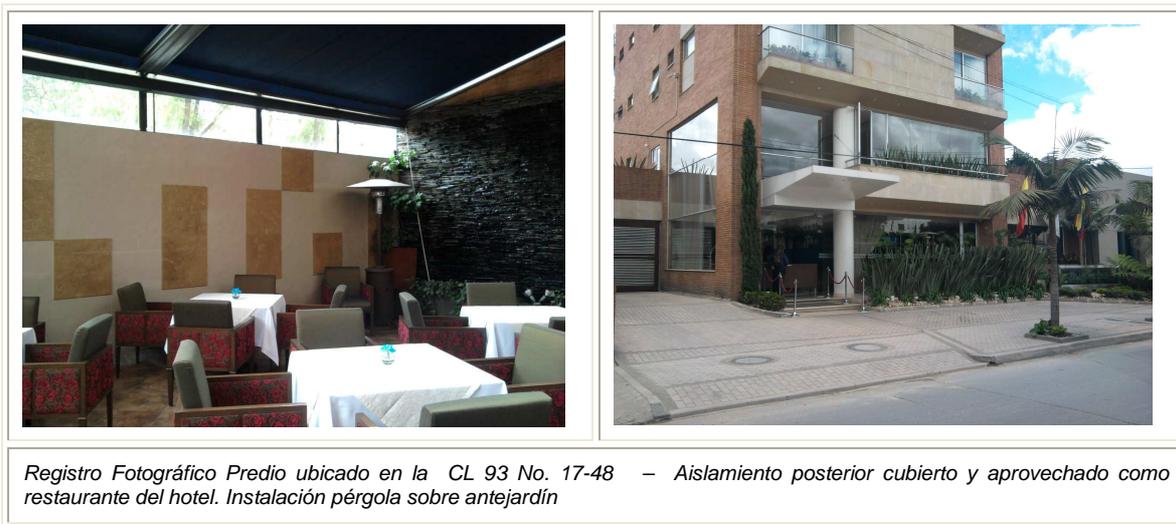
de antejardín, lo cual no es permitido sobre este espacio. Como se observa, el titular de la licencia está interviniendo e invadiendo el espacio público.

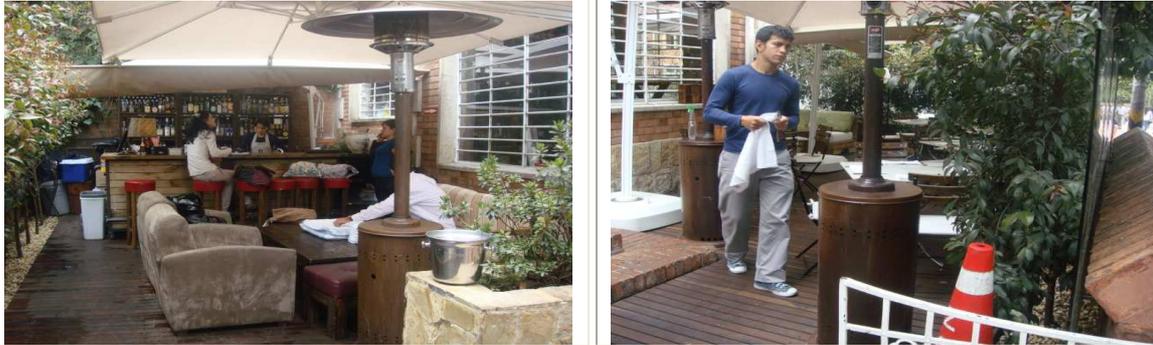
*Registro Fotográfico Predio ubicado en la KR 10 A No. 70-62 – Localidad de Chapinero.  
Área de Antejardín sobre la Calle 70ª cubierta y aprovechada como zona de restaurante. Invasión del espacio público.*

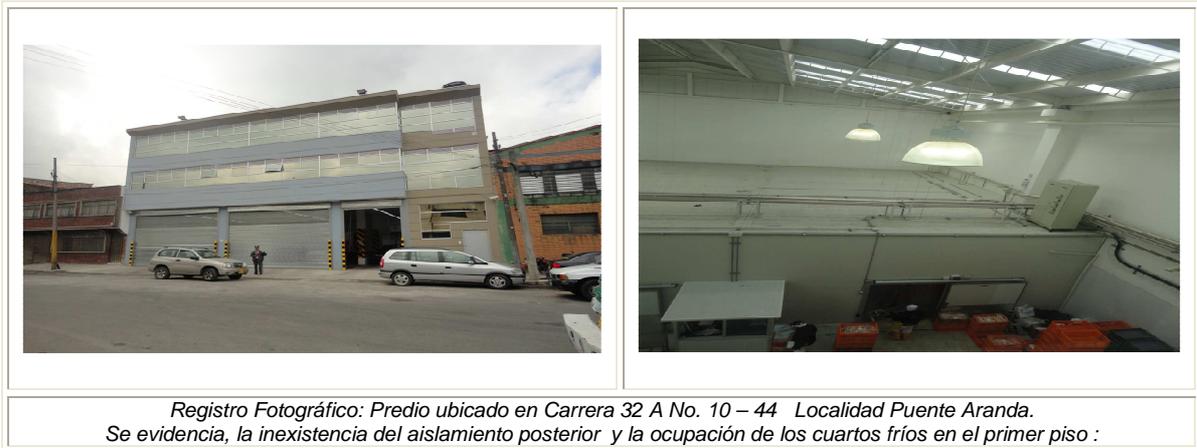
La licencia aprobó un aislamiento posterior de 9 metros a nivel del terreno, el cual fue construido y ocupado por cuartos fríos de uso industrial, causando la intervención e invasión del espacio público.

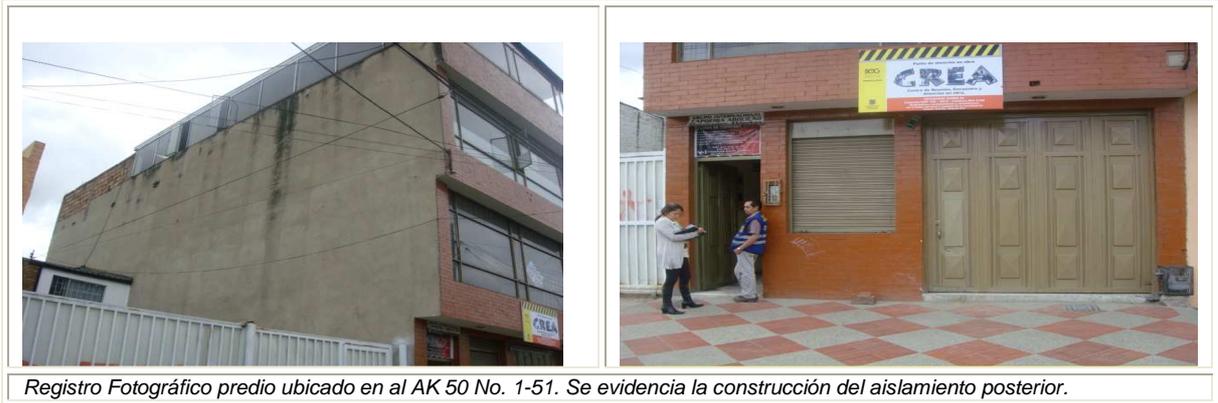
e invasión del espacio público. La Fachada principal de la edificación no corresponde a la fachada aprobada en la Licencia de Construcción, no se construyó el acceso vehicular para ingreso a los cupos de estacionamiento

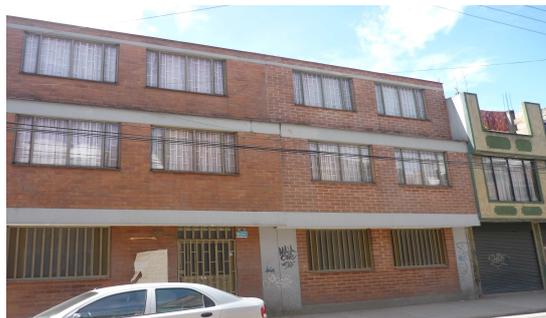
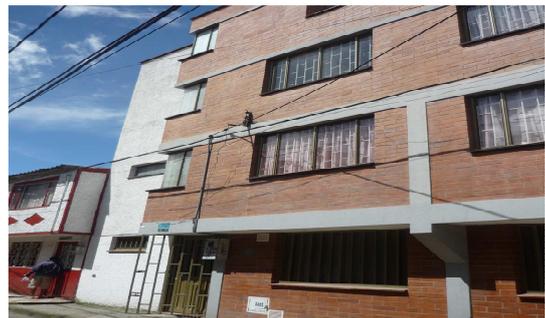
En segundo piso y tercer piso corresponden a los planos aprobados, sin embargo se encontró la construcción de un baño y un cuarto de aseo que no diseñados en los planos arquitectónicos aprobados para el tercer piso. Así mismo, el cuarto piso presenta una modificación, allí se construyó un área de aproximadamente 2 metros cuadrados destinada para un almacén, la cual no esta aprobada en la licencia, ampliando así el área construida en cuarto piso. Se construyó mayor cantidad de obra a lo aprobado por la licencia de construcción

*Registro Fotográfico predio ubicado en la KR 125 No. 132C-76/82 – Localidad de Suba –  
Evidencia la construcción de obras que no corresponden a la licencia y supresión de la cuota de estacionamientos*

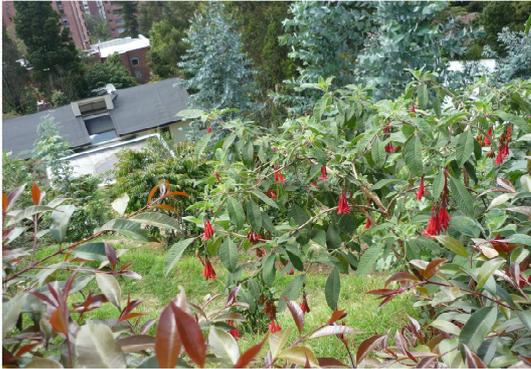
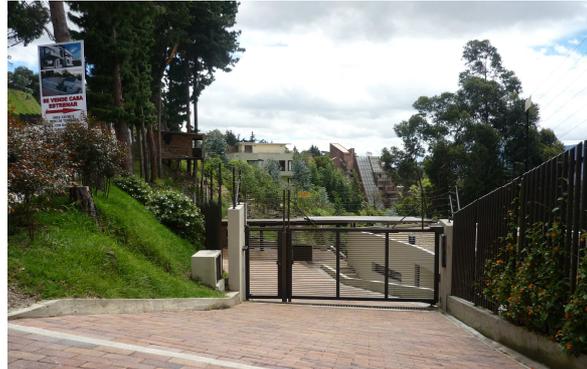
El no cumplimiento por parte de los constructores de lo señalado en los actos administrativos aprobados por los curadores, conlleva a que la ciudad carezca de espacio públicos y zonas para el desarrollo de Vivienda de Interés Prioritario.

*Registro Fotográfico. predio ubicado en la KR 78 A No. 131-63 IN 45 – Localidad de Suba  
Evidencia la localización de zonas de cesión en pendientes superiores. Área de cesión destinada para parques con una pendiente superior a la señalada en la norma. El área destinada a VIP se encuentra encerrada y hace parte de una de las viviendas del proyecto*

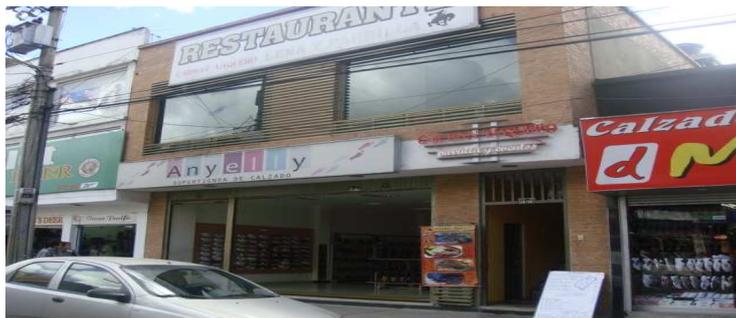
Se corroboró que lo construido no corresponde a lo aprobado, por cuanto el área destinada a parqueos se destino como local comercial para venta de calzado, conformando un solo local en primer piso. El titular de la licencia omitió la cuota de estacionamientos.

*Registro Fotográfico Predio ubicado en la KR 20 No. 17 – 51. Localidad de Antonio Nariño  
El área disponible para estacionamientos en primer piso fue suprimida para destinarla a local comercial (venta de calzado)*

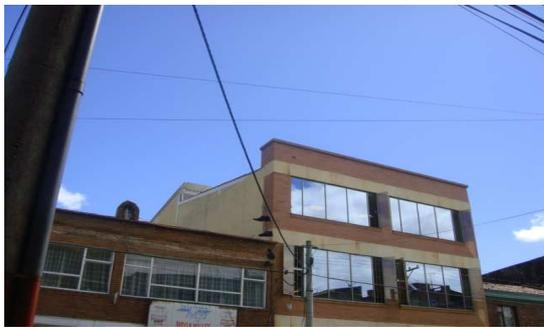
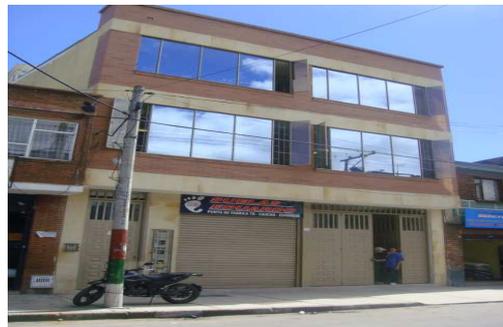
La construcción de un uso diferente al aprobado en la licencia como lo es el de industria, conlleva a un deterioro del sector debido a la contaminación ambiental y urbanística que genera este tipo de uso.

*Registro Fotográfico predio ubicado en la Cl. 19S 24A - 29 Localidad de Antonio Nariño – Evidencia la construcción del aislamiento posterior y el uso industrial en el segundo piso.*

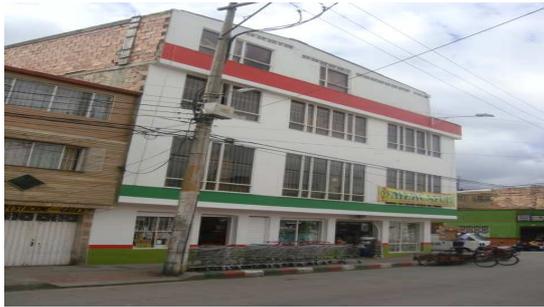
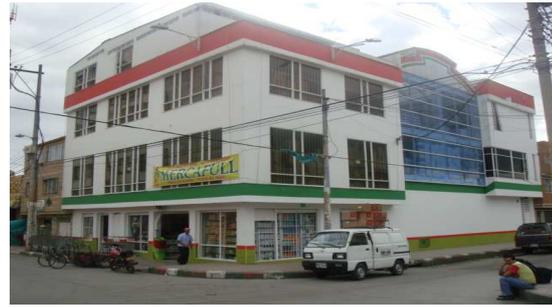
La fachada lateral presenta modificaciones. Se suprimió el acceso a parqueadero y se abrió un vano que no estaba contemplado en fachada.

*Registro Fotográfico Predio ubicado en la DG 50 S No. 27-058 – Localidad de Tunjuelito  
Se evidencia la supresión de los estacionamientos, cambio de uso y construcción de un piso más.*
