**INFORME FINAL DE AUDITORIA MODALIDAD DE DESEMPEÑO
CODIGO 034**

INSTITUTO DISTRITAL DE PATRIMONIO CULTURAL -IDPC

**“EVALUACIÓN A CONTRATOS DE OBRAS, ESTUDIOS, DISEÑOS Y
PROYECTOS DE INTERVENCIÓN A BIENES DE INTERÉS CULTURAL.
PERIODO 2010-2014”**

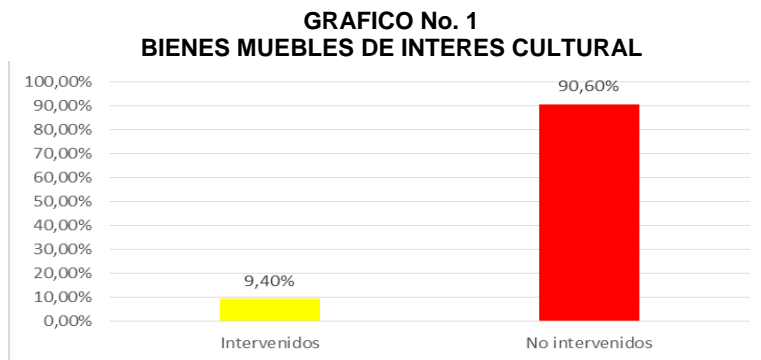
En el espacio público ubicado fuera del centro histórico de la ciudad de Bogotá, existen 429 bienes muebles de interés cultural, de los cuales a 392 (91,38%) no se les ha realizado ningún tipo de intervención, durante el periodo comprendido entre los años 2010 a 2014, mientras que 37 (8,62%), fueron intervenidos o están en proceso de intervención.

Lo anterior permite evidenciar la baja gestión por parte del IDPC, en la intervención de los bienes muebles de interés cultural a su cargo, toda vez que del total de los 564 bienes reportados por el Instituto, localizados en el espacio público del Distrito Capital, solamente se realizó intervenciones 53 de estos correspondientes al 9,40%, mientras 511 es decir el 90,60% no fueron intervenidos en el periodo comprendido entre los años 2010 y 2014.

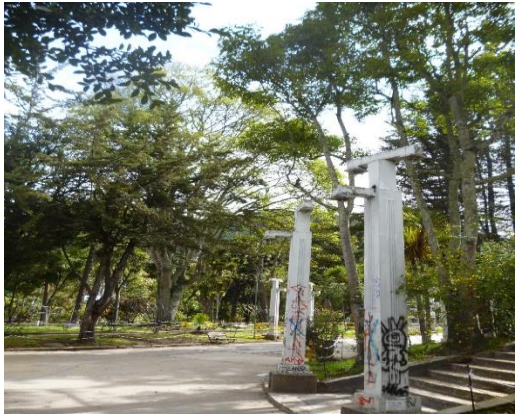
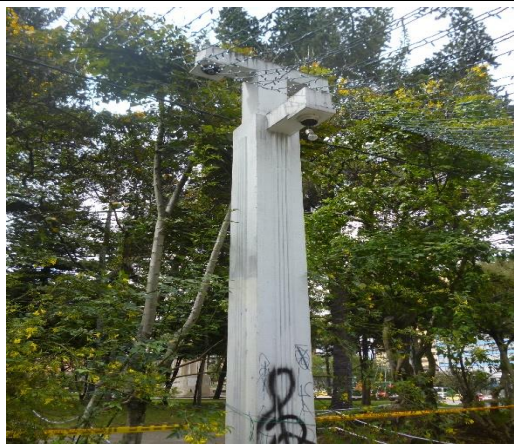
REGISTRO FOTOGRÁFICO	Fecha 03-11-2015
Dirección: Parque nacional Localidad: Chapinero	Monumento Las Luminarias – Parque Nacional

MONUMENTO LAS LUMINARIAS – PARQUE NACIONAL Localización del monumento, en el costado occidental del parque nacional Enrique Olaya Herrera. No posee declaratoria como Bien de Interés Cultural a nivel Nacional. Contrato de consultoría (proyecto de intervención) 191 de 2012. Se observan grafitis, suciedad, manchas, perdida de elementos. Monumento en MAL estado de conservación.

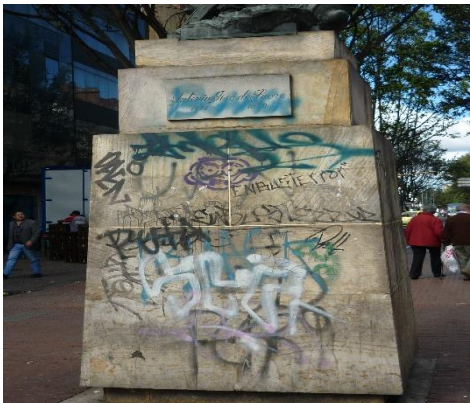
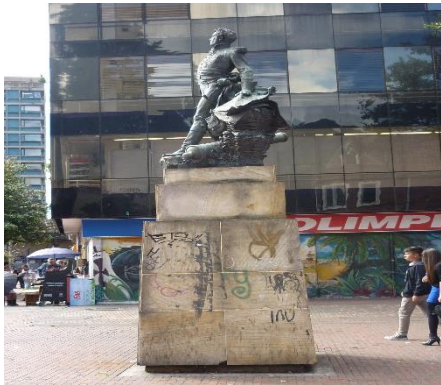
REGISTRO FOTOGRÁFICO	Fecha 09-12-2015
Dirección: Calle 63 – Carrera 10 Localidad: Chapinero	Monumento Antonio José de Sucre

ANTONIO JOSE DE SUCRE El monumento se encuentra localizado dentro de la Plaza de Lourdes, costado nororiental. Integrado por los siguientes elementos: El pedestal y la escultura. No posee declaratoria como Bien de Interés Cultural a nivel Nacional. En la visita se observó suciedad y grafitis en el pedestal. No se le ha realizado intervención. Su estado es MALO.	
REGISTRO FOTOGRÁFICO	Fecha 09-12-2015
Dirección: Calle 63 – Carrera 10 Localidad: Chapinero	Monumento Monseñor Vicente Arbeláez

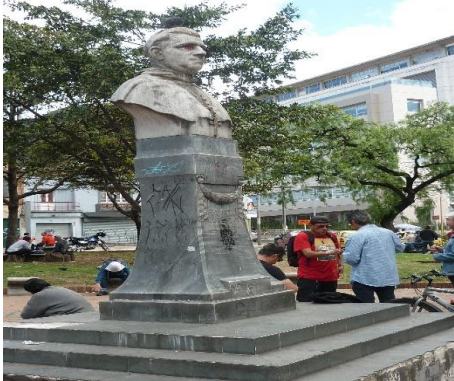
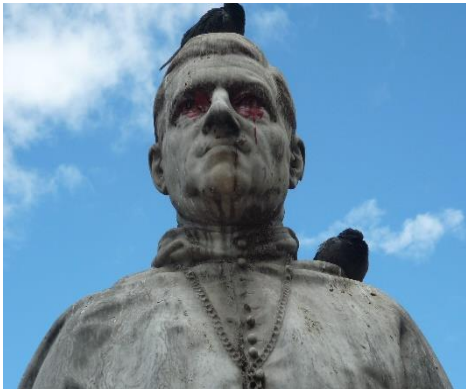
MONSEÑOR VICENTE ARBELAEZ El monumento se encuentra localizado dentro de la Plaza de Lourdes, costado oriental. Lo conforman la base del pedestal en tres niveles, el pedestal y la imagen. No posee declaratoria como Bien de Interés Cultural a nivel Nacional. En la visita se observó deterioro en la base de piso, suciedad, grafitis en el pedestal y en el rostro de la imagen, pintura de color rojo. No se le ha realizado intervención. Su estado es MALO.

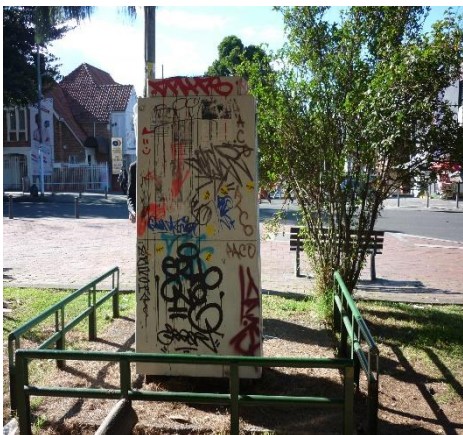
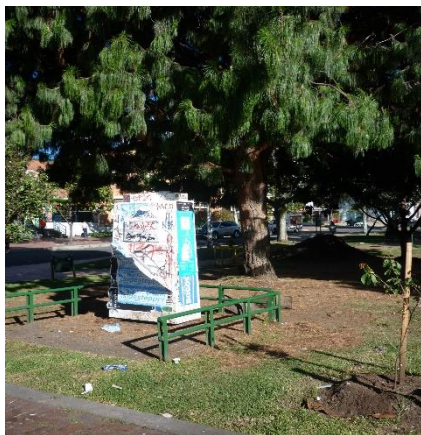
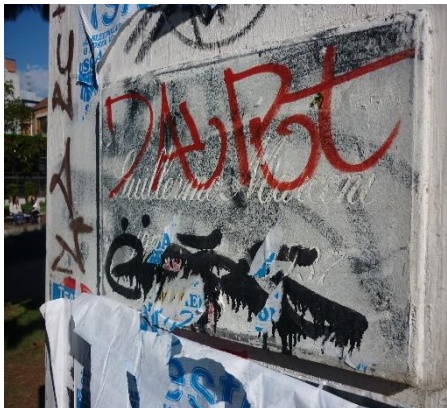
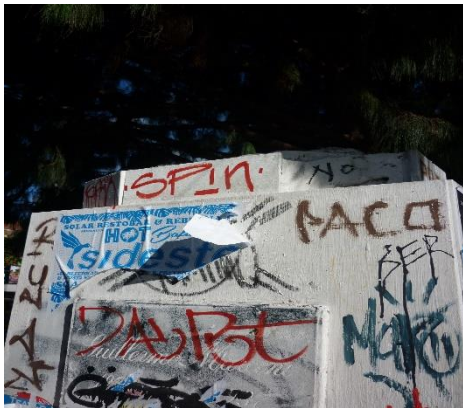
REGISTRO FOTOGRÁFICO	Fecha 10-12-2015
Dirección: Calle 70 –Carrera 10 A Localidad: Chapinero	Monumento Guillermo Marconi

Guillermo Marconi	
<p>En la visita se observó el pedestal localizado en el parque-separador de la calle 70 con carrera 10 A, sin la correspondiente escultura.</p> <p>Se evidenció que el pedestal posee un cerramiento bajo, metálico y de color verde. El pedestal se encuentra en pésimo estado a consecuencia de los grafitis y de los carteles de publicidad que se encuentran sobre él. DESAPARECIDO.</p>

Este ente de Control, realizó una inspección ocular aleatoria a algunos parques de la ciudad, encontrando en el parque-separador ubicado en la calle 70 con carrera 10A, un pedestal rectangular correspondiente a la base que soporta el busto (inexistente) de “Guillermo Marconi”, cuyo estado es de notable deterioro, con anuncios de publicidad adheridos, mezclados con grafitis. El ente de control, da cuenta de la existencia de un cerramiento metálico, de color verde, alrededor del pedestal. Posterior a esto se indago¹⁰ con la entidad la existencia de este BIC dentro inventario del Instituto Distrital de Patrimonio Cultural, evidenciando que el mismo no se encuentra incluido dentro de esta base de datos.

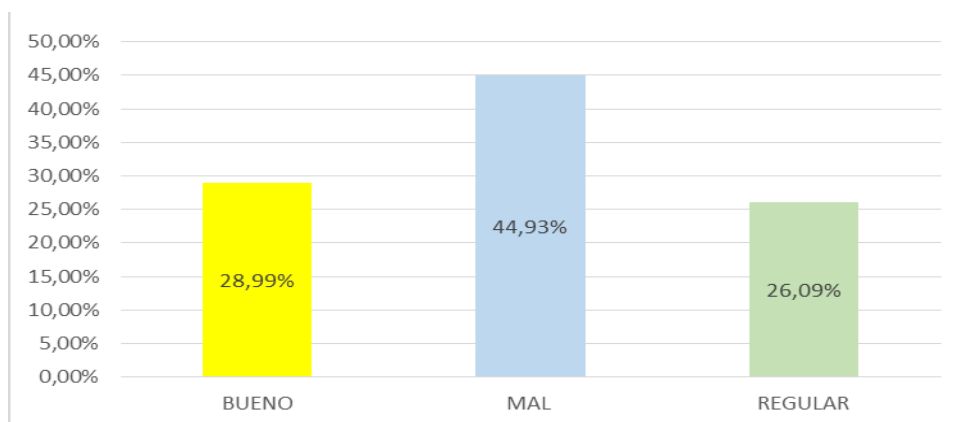
**GRAFICO No. 2
ESTADO DE CONSERVACION DE LOS BIENES MUEBLES BIC**

De acuerdo al análisis realizado se encontró que de los 69 bienes muebles de interés cultural visitados del ámbito Nacional y Distrital, 20 (28.99%) se encuentran en buen estado, 31 (44,93%) en regular estado y el 18 (26.09%) se encuentran en mal estado de conservación.

En conclusión, un porcentaje significativo el 71.01% de los bienes muebles de interés cultural localizados en el espacio público se encuentran en regular y mal estado de conservación.
