**INFORME FINAL DE AUDITORÍA ESPECIAL**

**EVALUACIÓN A LA GESTIÓN Y LOS RESULTADOS  
DE LA CURADURÍA URBANA No. 2  
PERIODO AUDITADO 2012**

**PLAN DE AUDITORÍA DISTRITAL PAD 2013**

**BOGOTÁ, D.C., Diciembre de 2013**

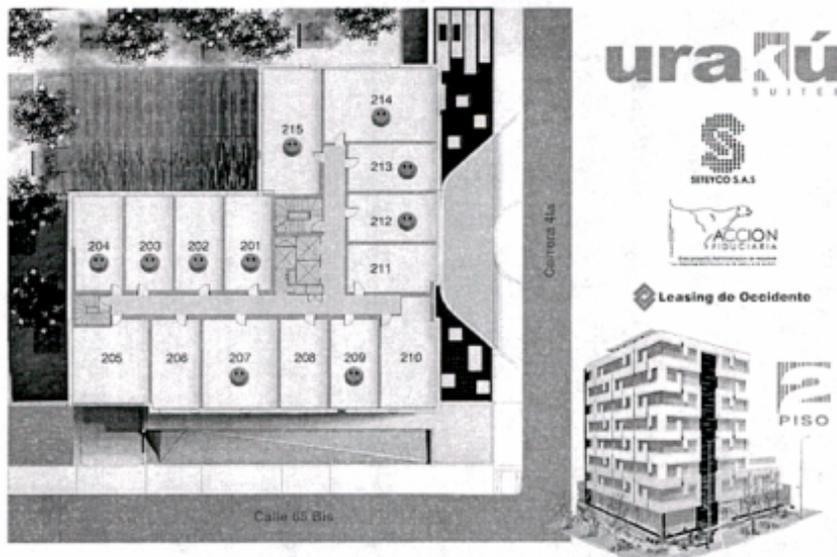
GRÁFICA No. 1 PLANTA SEGUNDO PISO

Se observa en los planos que el salón comunal aprobado en segundo piso, Será destinado a las habitaciones 213, 214 y 215.

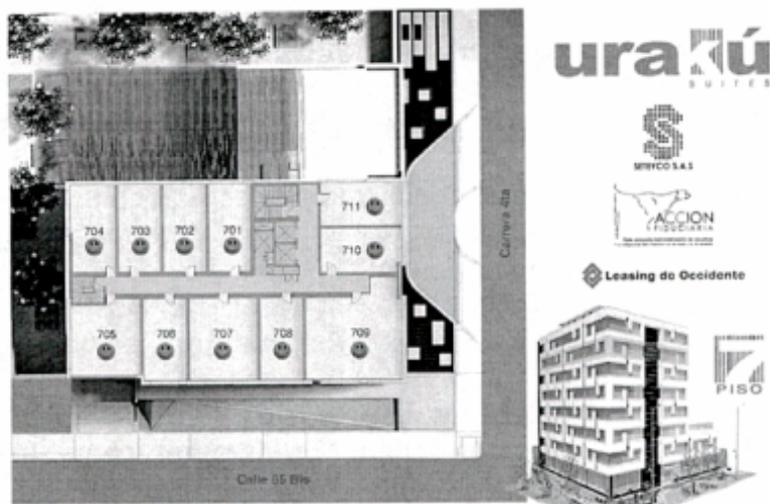
**GRÁFICA No. 2 PLANTA SEPTIMO PISO**

En esta planta se confirma que el apartamento aprobado como 701, Corresponde a las habitaciones 701, 702, 703, 704, 705, 706, 707, 708 y 709.

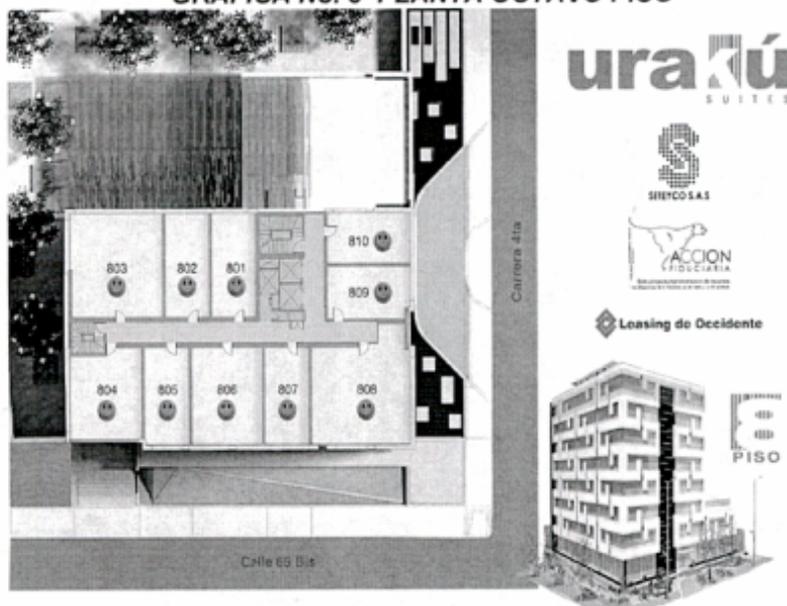
**GRÁFICA No. 3 PLANTA OCTAVO PISO**

En esta planta se confirma que el apartamento aprobado como 801, Corresponde a las habitaciones 801, 802, 803, 804, 805, 806, 807, 808 y 809.

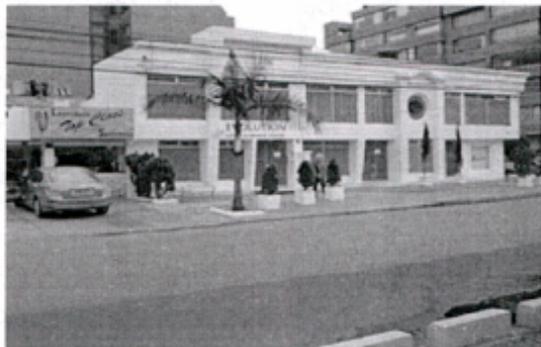
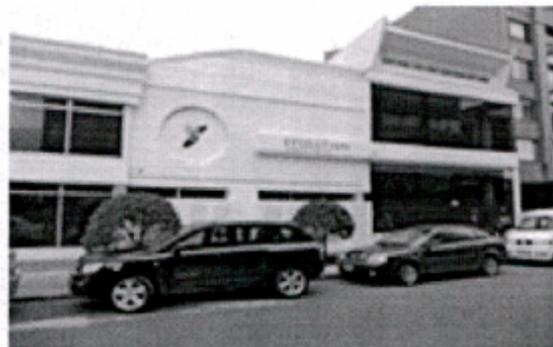
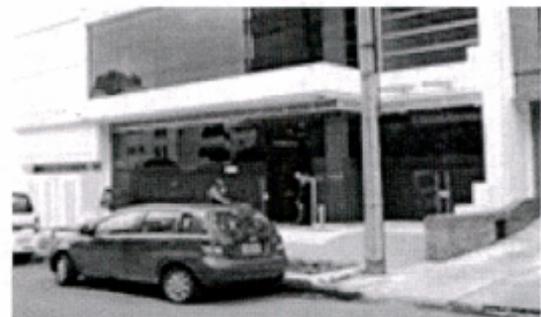
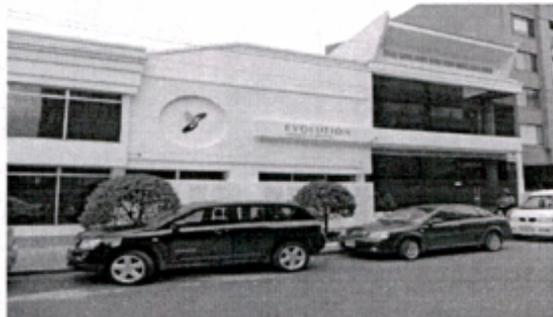
No obstante lo anterior, este Ente de Control evidenció que a la fecha persisten las irregularidades anteriormente descritas, conforme lo corrobora el registro fotográfico tomado en la visita técnica, el que hace parte del presente informe de auditoría; situación que informa que el Alcalde Local de Usaquén, no ha ejercido la competencia asignada en materia de control y vigilancia de las obras, conforme lo ratifica el artículo 63 del Decreto Nacional 1469 de 2010, que a la letra reza:

Registro Fotográfico: Predio ubicado –Calle 119 No.11 D – 06 y Carrera 11 D No.119 – 21, Localidad de Usaquén  
Construcción que no corresponde a lo aprobado en el acto administrativo expedido por la Curadora Urbana No. 2(P)

Razón por la cual los señalados hechos constituyen hallazgo administrativo sin incidencia disciplinaria, dada la actuación administrativa surtida. En este orden de ideas, el precitado Despacho debe proceder a incluir en el correspondiente Plan de Mejoramiento las acciones que garanticen, que la Alcaldía Local Usaquén adelante todas las actuaciones administrativas que requiera para esclarecer los hechos evidenciados.

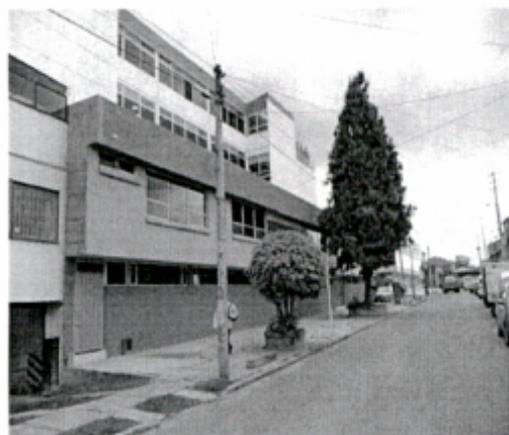
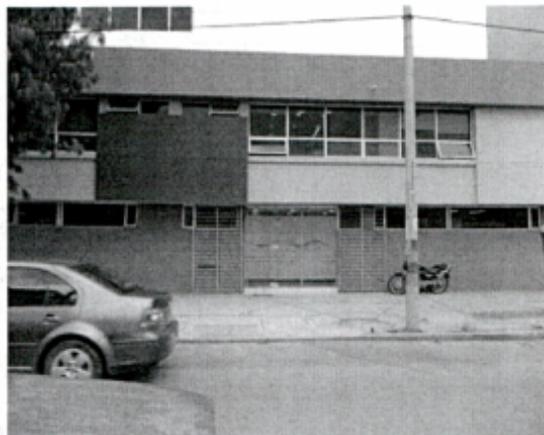
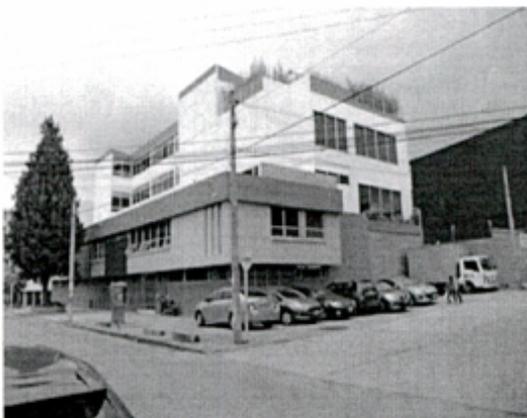
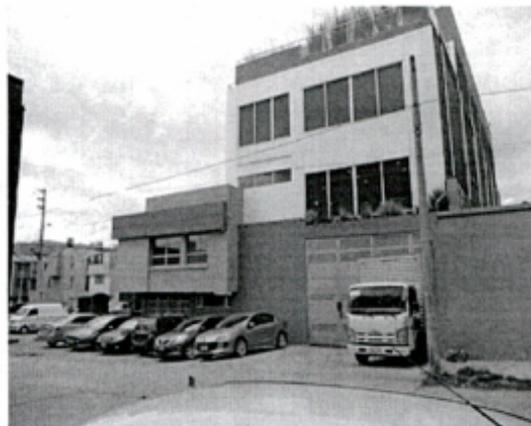
*Registro Fotográfico: Predio ubicado –Carrera 17 No. 166 – 72 Localidad Usaquén  
Construcción que no corresponde a lo aprobado en el acto administrativo expedido por la Curadora Urbana No. 2(P)*

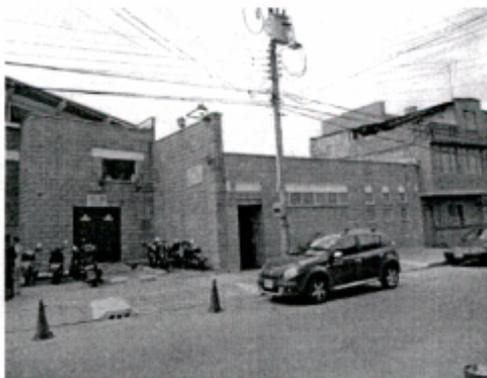
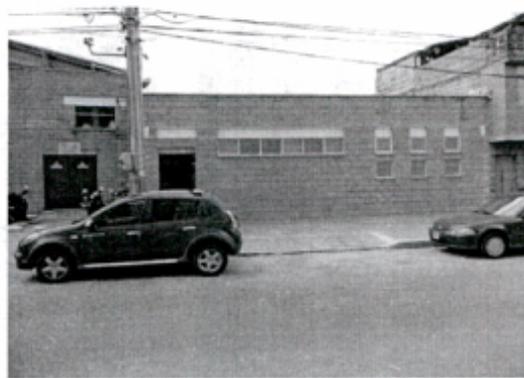
No obstante lo anterior, este Ente de Control evidenció que a la fecha persisten las irregularidades anteriormente descritas, conforme lo corrobora el registro fotográfico tomado en la visita técnica, el que hace parte del presente informe de auditoría; situación que informa que el Alcalde Local de Barrios Unidos, no ha ejercido la competencia asignada en materia de control y vigilancia de las obras, conforme lo ratifica el artículo 63 del Decreto Nacional 1469 de 2010, que a la letra reza:

Registro Fotográfico: Predio ubicado –Carrera. 29 B No. 78 – 83- Localidad Barrios Unidos  
Construcción que no corresponde a lo aprobado en el acto administrativo expedido por la Curadora Urbana No. 2 (P)

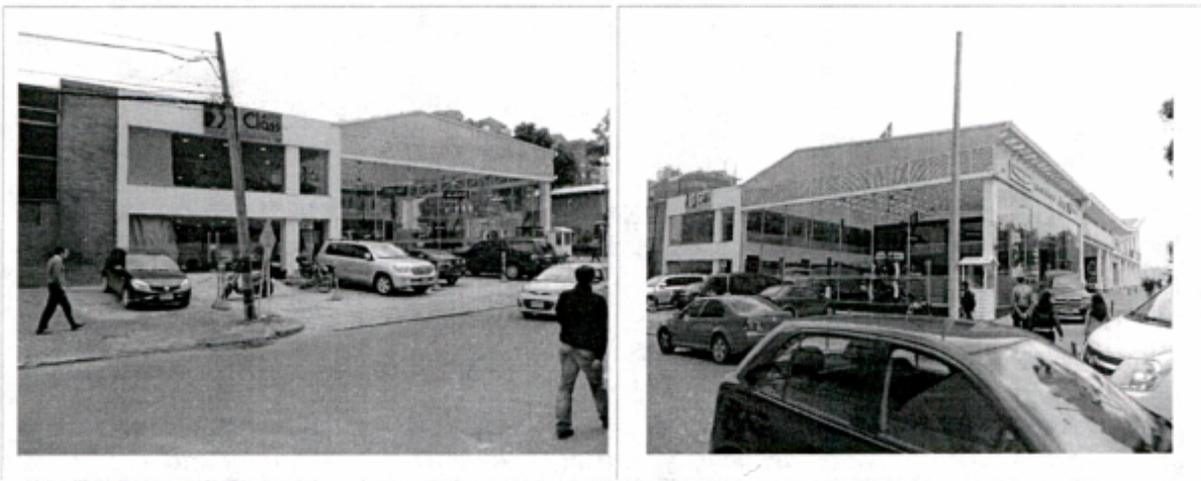
- ✓ Los elementos relacionados con el espacio público, específicamente el antejardín por la Avenida Carrera 11 de 5 mts y por la Calle 99 de 5 mts, están siendo utilizados como estacionamientos.

- ✓ En síntesis, el proyecto arquitectónico aprobado por la licencia de construcción, no corresponde a lo construido en el sitio, cambiaron sus condiciones de edificabilidad como la fachada principal, el aislamiento y los elementos relacionados con el espacio público.

Registro Fotográfico: Predio ubicado en la Avenida Carrera 11 No. 9. Localidad de Chapinero Construcción que no corresponde a lo aprobado en el acto administrativo expedido por la Curadora Urbana No. 2 (P).

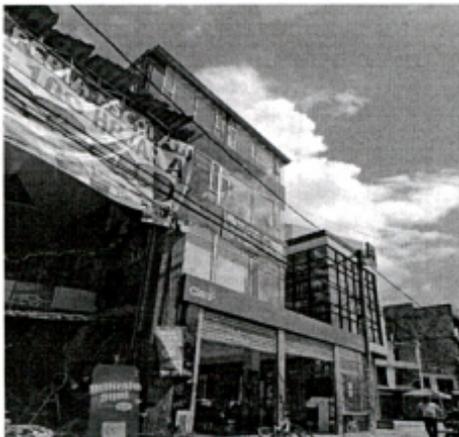
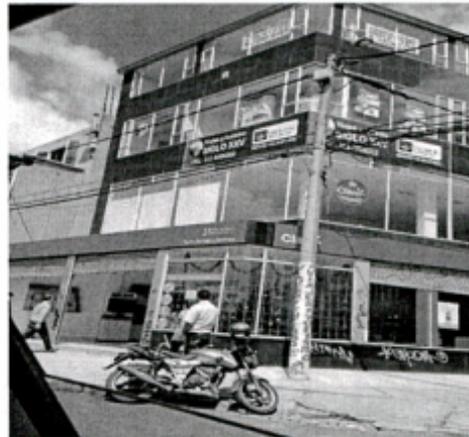
*Registro Fotográfico: Predio ubicado – DG 71 B No. 98 B-04- Localidad Engativá*

El resultado de la visita técnica al predio en cuestión, evidenció las siguientes inconsistencias de fondo:

- ✓ Suprimió el uso de vivienda bifamiliar, a cambio implemento el uso de oficinas en segundo, tercero y cuarto piso.
- ✓ Suprimió la cuota de estacionamientos, incluyendo uno para personas con discapacidad reducida; a cambio el área disponible para el cupo el parqueo es utilizada como área de comercio. Se observa, que el titular de la licencia vulneró los derechos que le asiste a las personas con discapacidad reducida.
- ✓ La licencia aprobó tres pisos, y se construyeron cuatro pisos, es decir el titular de la licencia construyo 114.16 M2, un piso de mas que no se encuentra aprobado en el acto administrativo expedido por la Curadora Urbana No.2.
- ✓ En síntesis, el proyecto arquitectónico aprobado por la licencia de construcción, no corresponde a lo construido en el sitio, cambiaron sus condiciones de edificabilidad como la fachada principal y el uso. .

*Construcción que no corresponde a lo aprobado en el acto administrativo expedido por la Curadora Urbana No. 2. El uso que funciona actualmente es oficinas y comercio y la licencia aprobó vivienda y local comercial en primer piso. El uso construido no corresponde al aprobado. No existe el espacio destinado a estacionamientos.*
