**INFORME FINAL DE AUDITORÍA GUBERNAMENTAL CON ENFOQUE
INTEGRAL – MODALIDAD ESPECIAL**

**EVALUACIÓN A LA GESTIÓN Y LOS RESULTADOS
DE LA CURADURÍA URBANA No. 4
PERIODO AUDITADO 2012**

PLAN DE AUDITORÍA DISTRITAL PAD 2013

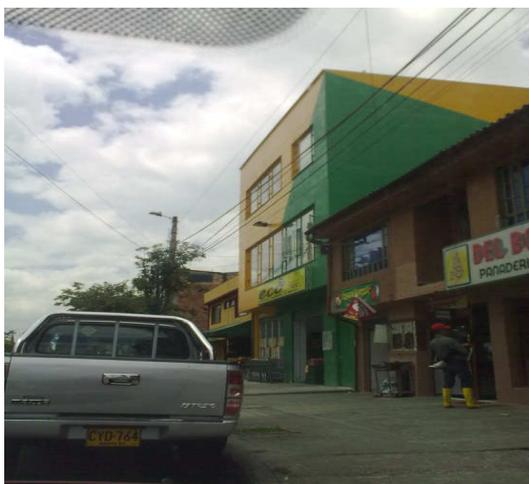
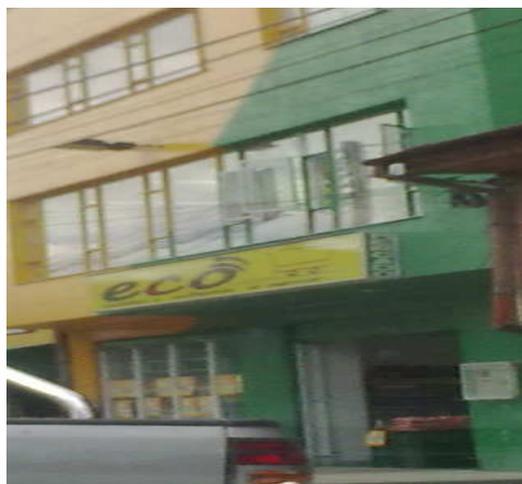
Registro Fotográfico: Predio ubicado en CALLE 24 F No. 85 B-22- Localidad de Fontibón. Construcción que no corresponde a lo aprobado en el acto administrativo expedido por la Curadora Urbana No. 4. El área de estacionamientos aprobados al interior del predio, están siendo utilizados por el área de ventas del supermercado.

No obstante lo anterior, este Ente de Control evidenció que a la fecha persisten las irregularidades anteriormente descritas, conforme lo corrobora el registro fotográfico tomado en la visita técnica, el que hace parte del presente informe preliminar; situación que informa que el Alcalde Local de Fontibón, no ha ejercido

Así mismo la Alcaldía Local de Fontibón debe proceder a incluir en el correspondiente Plan de Mejoramiento Institucional las acciones que garanticen que la administración adelante todas las actuaciones administrativas que requieran, tendientes a corregir las deficiencias evidenciadas, lo cual contribuye al mejoramiento continuo de la organización y por consiguiente en la eficiente y efectiva producción y/o prestación de bienes y/o servicios en beneficio de la ciudadanía, fin último del control.
