**INFORME FINAL DE AUDITORÍA
MODALIDAD ESPECIAL**

**EVALUACIÓN A LA GESTIÓN Y LOS RESULTADOS
CURADURÍA URBANA No. 3**

PERÍODO AUDITADO 2012

BOGOTÁ, D.C., Agosto de 2014

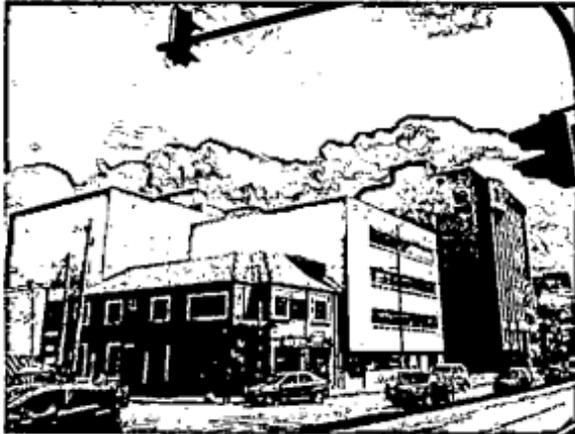
Registro Fotográfico: Predio ubicado en AK 14 No. 70 A -17 - Localidad de Barrios Unidos.

Construcción que no corresponde a lo aprobado en el acto administrativo expedido por la Curadora Urbana No. 3. La Edificación se destinó al uso de Aulas de la Universidad - Fundación Universitaria del Área Andina - Por medio del aislamiento posterior se vinculan las dos sedes conformando una sola unidad para el uso de Facultades de la Universidad.
