Ref.: Función de advertencia por deterioro progresivo derivado de la falta de preservación y continuidad de las obras del Contrato No 047 de 2009, construcción avenida la Sirena Calle 153; abandonadas luego de la caducidad del mismo, desde el 7 de marzo de 2011. Riesgo fiscal por más de \$304'898.927 que se acrecentará de no tomarse las medidas pertinentes.

Por lo anterior, este Órgano de Control Fiscal con base en lo observado dentro del seguimiento que ha venido realizando al Contrato 047 de 2009 cuyo objeto es la construcción de la calzada sur de la Avenida La Sirena (Calle 153) desde la Avenida Paseo los Libertadores (Autopista Norte) hasta la Avenida Boyacá, considera necesario y oportuno hacer uso de la función de advertencia¹, para alertar sobre el **posible daño patrimonial** que podría ocasionarse a las arcas distritales por los costos en que se incurrirá una vez se adjudique nuevamente el contrato, debido al estado de abandono y

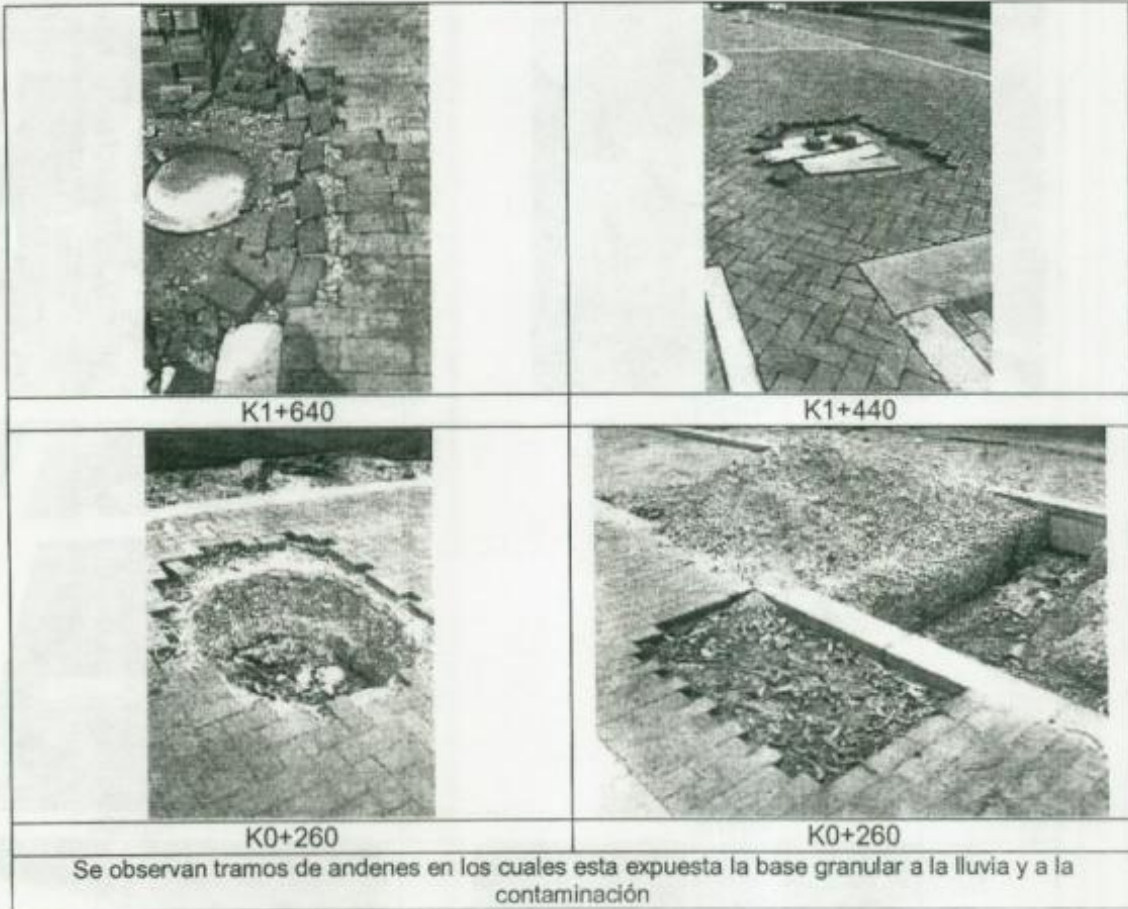
terminadas y recibidas han comenzado a presentar deterioro debido al abandono en que se encuentran, tal es el caso de andenes, en donde se instaló el adoquín en arcilla y losetas prefabricadas, sin que se realizara el sellado de las mismas, lo cual afecta la base granular por el ingreso de aguas lluvias, perdiendo su compactación y afectando la estabilidad del adoquín en arcilla y losetas prefabricadas. Lo anterior se observa en el siguiente registro fotográfico:

1. Garantizar la ejecución de las obras
2. Garantizar la seguridad de los peatones
3. Evitar el deterioro progresivo de las obras por el abandono de las mismas.
4. Valoración de todos los perjuicios exigidos al Contratista caducado.
