INFORME FINAL VISITA DE CONTROL FISCAL

INSTITUTO PARA LA ECONOMIA SOCIAL-IPES

VIGENCIA: 2015

El Contrato de Obra N° 314 de 2015 celebrado el 24 de junio de 2015 entre el IPES y el Consorcio Plazas Distritales 2015, tiene como objeto: *“Ejecutar a precios unitarios fijos las obras de reparación, mejoramiento, mantenimiento preventivo y correctivo de las plazas de mercado distritales, puntos comerciales, ferias temporales y sedes administrativas así como la instalación de puntos ecológicos de reciclaje en aquellos lugares que defina el Instituto para la Economía Social – IPES”*, por valor de \$1.679.241.338, el cual inició su ejecución el 13 de agosto de 2015, con plazo de ocho meses.

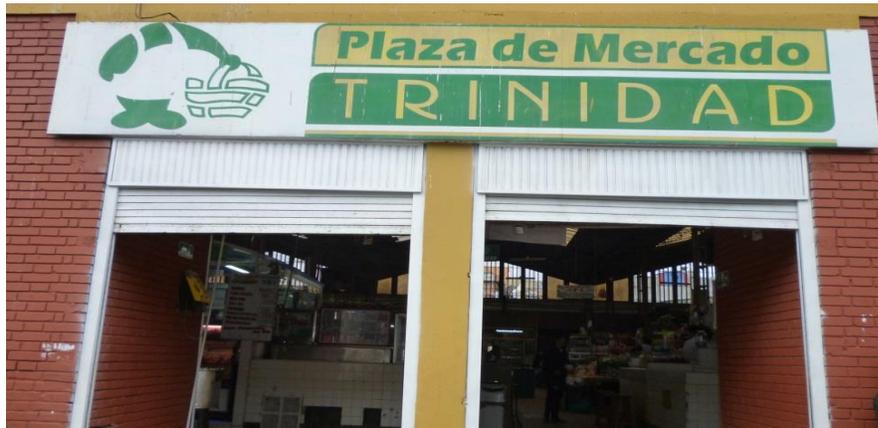
El cuadro 1 muestra la sumatoria de mediciones realizadas en los muros exteriores e interiores y en las cubiertas de la plaza de mercado, específicamente en los ítems de limpieza de canales e impermeabilización de cubiertas, actividades que no fueron ejecutadas pero no obstante, aparecen pagadas.

Fachada Principal

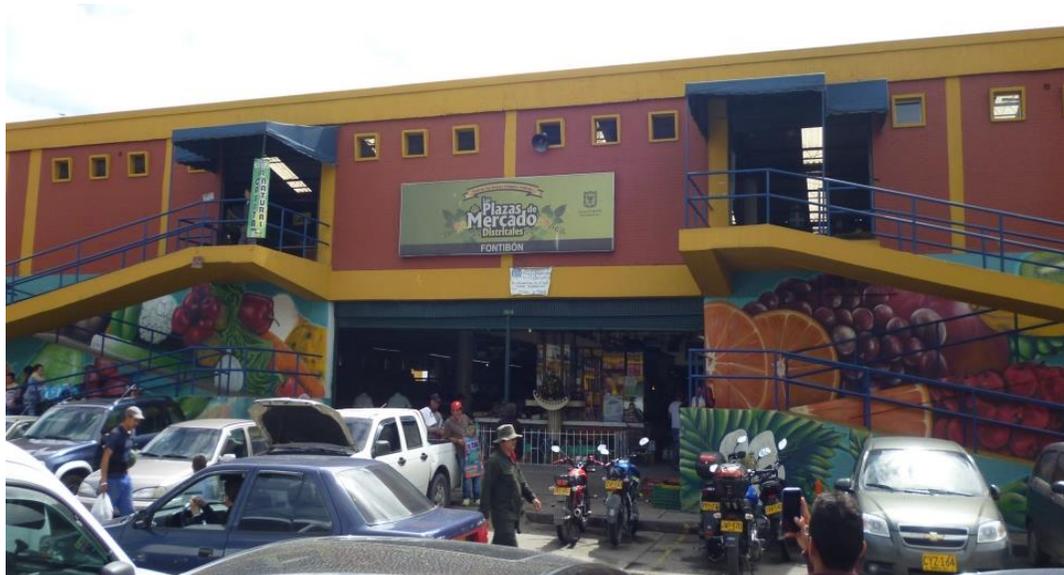
En el cuadro 2 se observa la sumatoria de mediciones realizadas en los muros exteriores de la plaza de mercado, por la carrera 103 A, calle 120 y carrera 103, cuyas dimensiones tomadas en sitio, presentan diferencias tanto en las actividades de lavado como de pintura, respecto de las medidas reportadas y pagadas; así mismo se reporta pintura en dos murales que efectivamente no fueron pintados.

Fachada principal

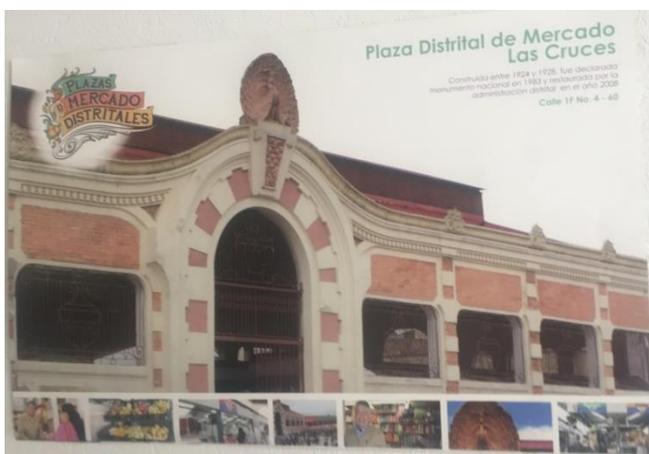
En el cuadro 3 se describe la sumatoria de las mediciones realizadas en los muros interiores y en las cubiertas de la plaza de mercado, específicamente en los ítems de lavado a presión y pintura interior, donde se evidenció que las medidas que figuran en las memorias de cantidades de obra, presentan diferencias importantes con relación a las tomadas en el sitio. En cuanto a la limpieza de canales y la impermeabilización de cubiertas, no existe registro fotográfico en los informes de interventoría de la ejecución completa de estas actividades y no se evidenció en el sitio la realización de las mismas, las cuales fueron pagadas.

Fachada principal

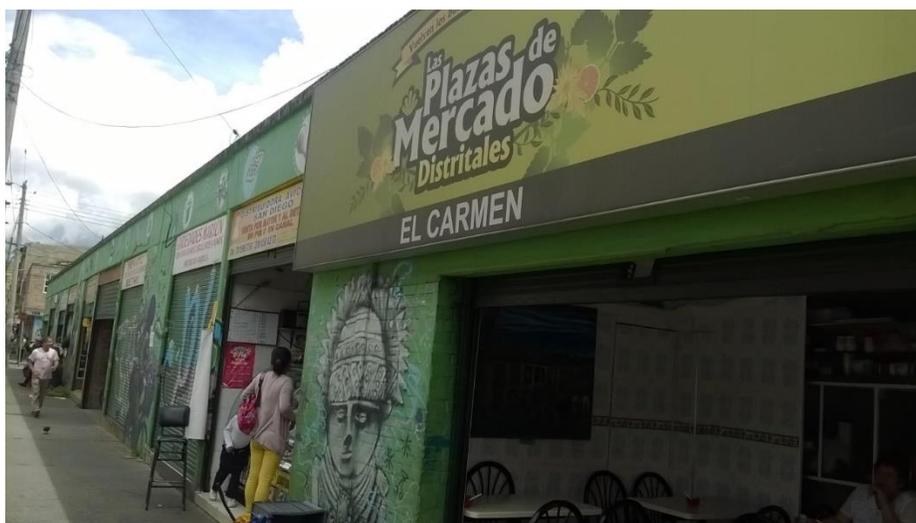
El cuadro 4 corresponde a la sumatoria de mediciones realizadas en los muros exteriores de la Plaza de Mercado, por la diagonal 49 A sur, la Carrera 29 y la diagonal 49 B sur, cuyas fachadas constan de murales y por lo tanto no fueron pintadas pero si pagadas. En cuanto a los muros interiores se estableció que tan solo se pintaron las vigas y columnas sin incluir los muros en ladrillo a la vista, los cuales fueron pagados.

Fachada principal

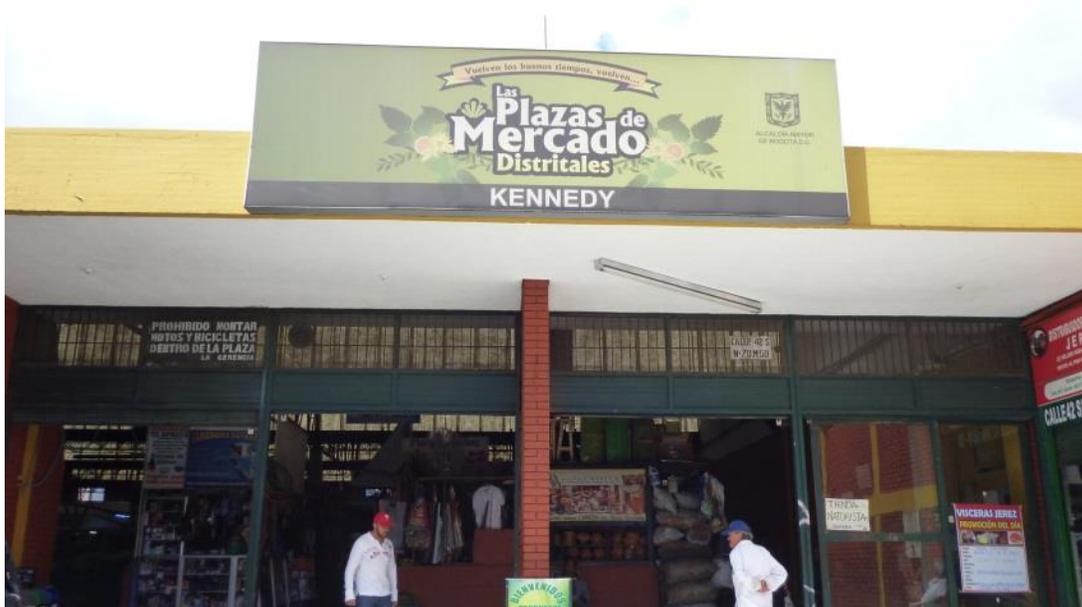
El cuadro 5 corresponde a la sumatoria de mediciones realizadas en las cubiertas de la Plaza de Mercado, específicamente en el ítem de mantenimiento de cubierta, donde se observó duplicidad en la medición ya que ésta área había sido impermeabilizada con manto y no obstante, se registra mantenimiento de la misma.

Fachada principal

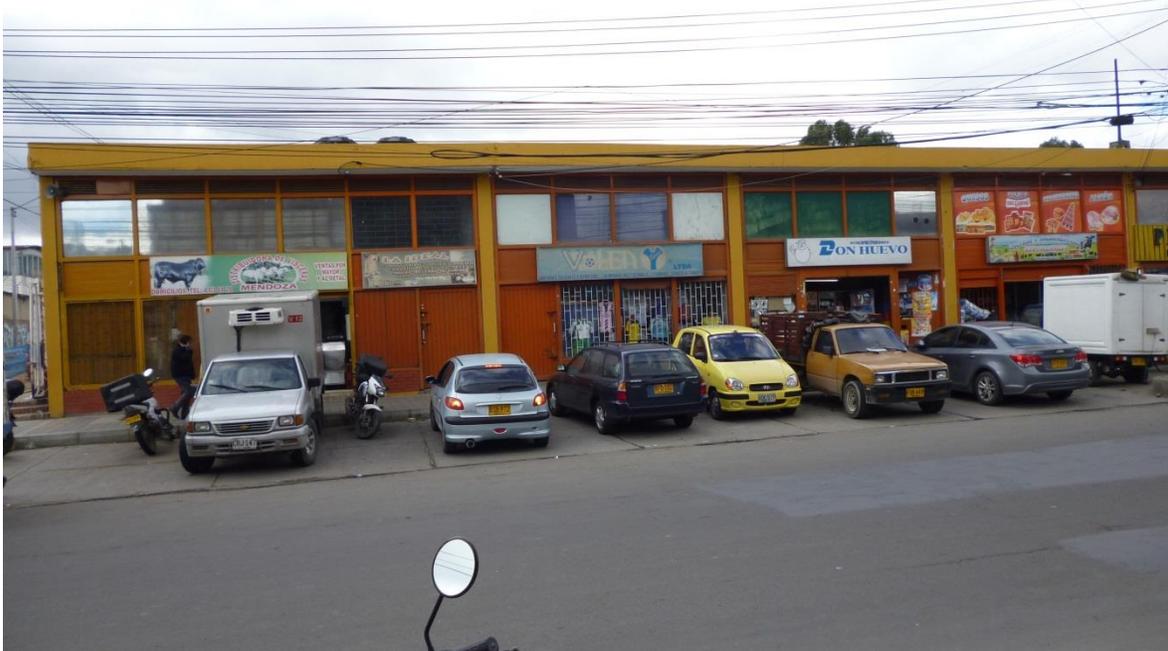
Mediciones de pintura en fachada principal

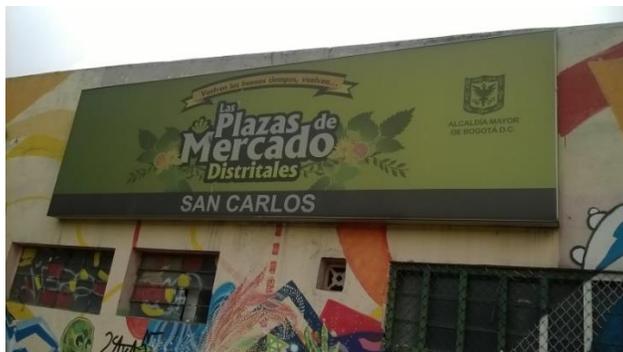
El cuadro 6 corresponde a la sumatoria de mediciones realizadas en los muros exteriores de la Plaza de Mercado, por la calle 48 sur y por la carrera 19 A, que corresponden a fachadas con murales que no fueron pintadas pero si pagadas.

Fachada principal

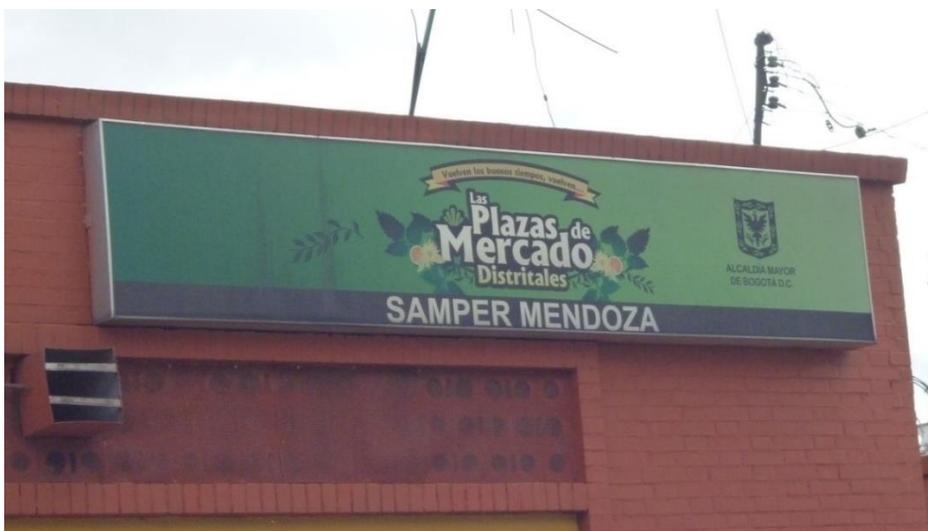
El cuadro7 corresponde a la sumatoria de mediciones realizadas en los muros exteriores e interiores de la Plaza de Mercado, específicamente en los ítems de lavado a presión de fachadas y pintura antihumedad sobre muros, se establecieron inconsistencias en la medición de muros de fachada por la carrera 25, por la entrada uno y en la zona de administración. Así mismo, el mural existente por la carrera 26 se reportó como pagado pero la actividad no fue ejecutada.

Fachada principal

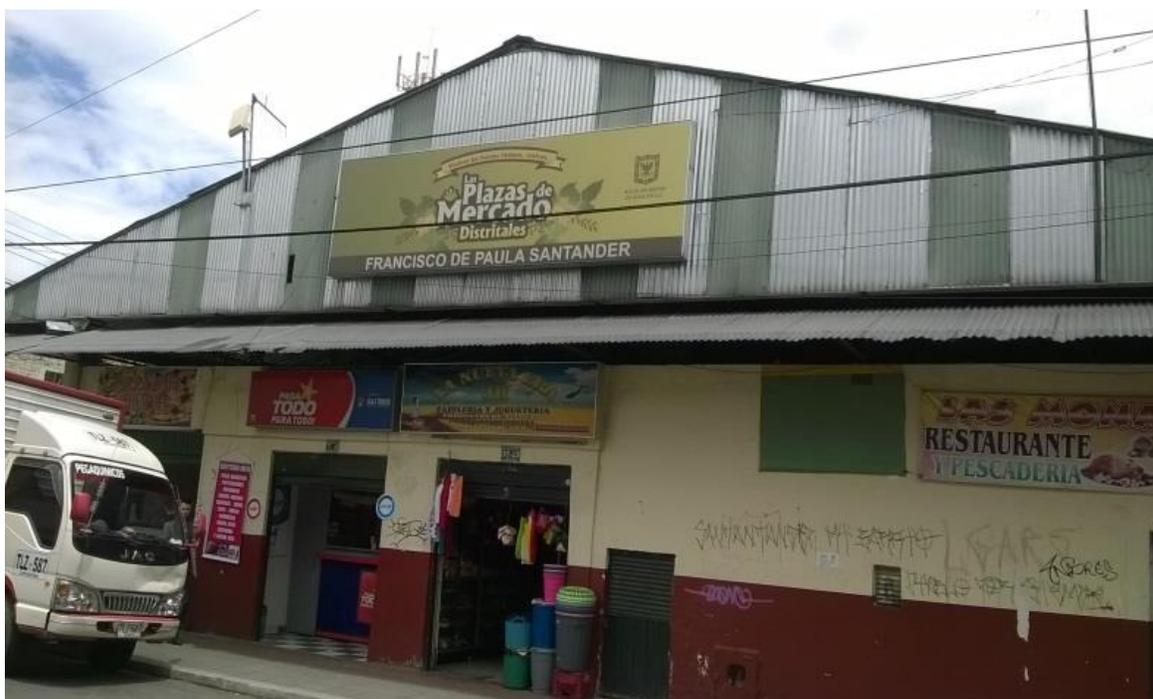
En el cuadro 8 se reporta la información de la actividad de pintura que se realizó al interior de la Plaza de Mercado, pero teniendo en cuenta que la pintura fue suministrada por los comerciantes, tan sólo se contabiliza el costo de la mano de obra y del equipo utilizado que según los análisis de precios unitarios aprobados por la entidad, equivale a \$4.898,37 por metro cuadrado.

Fachada principal
