INFORME DE AUDITORÍA GUBERNAMENTAL CON
ENFOQUE INTEGRAL MODALIDAD ESPECIAL

FONDO DE VIGILANCIA Y SEGURIDAD DE BOGOTA D.C. – FVS
2009 AL 2012

PLAN DE AUDITORÍA DISTRITAL 2013

CONTRATO 620 DE 2010 CON VERYTEL –
SUBSISTEMA MOTOS PARA LA POLICIA DE BOGOTÁ
POR VALOR DE \$383.788.511

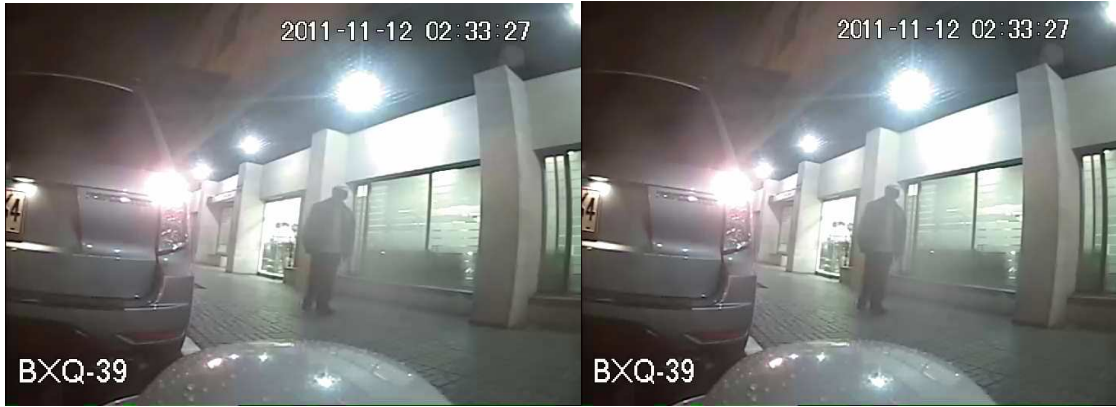
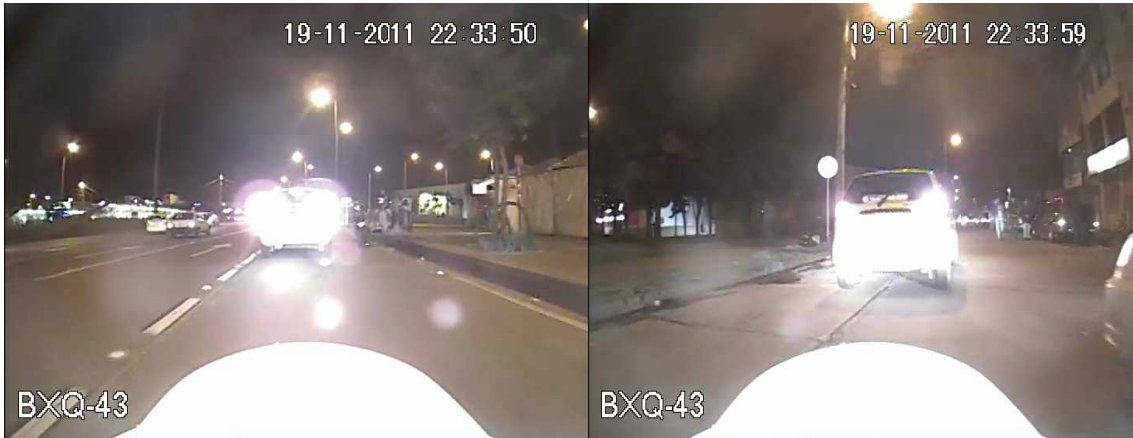
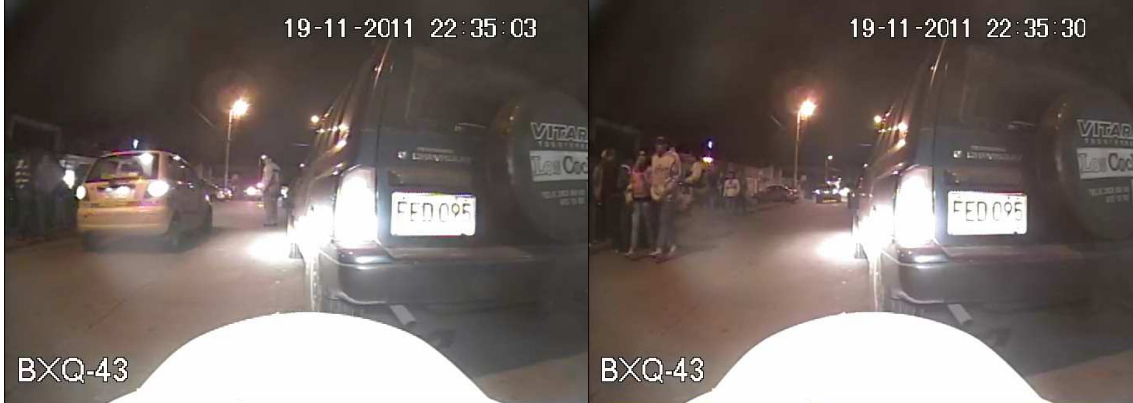
La imagen muestra claramente la imperceptibilidad del video, el audio no existe, la disposición de la cámara genera vibración sobre la misma y esto distorsiona las imágenes

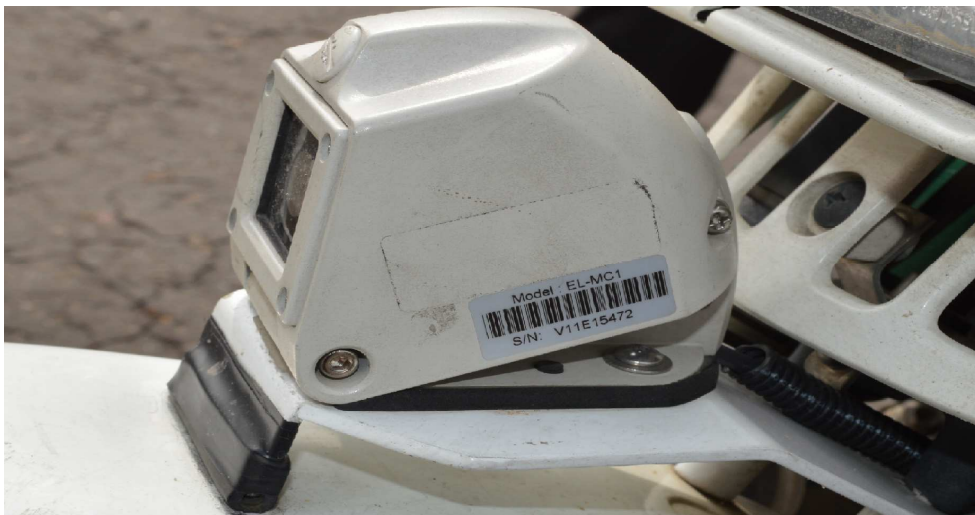
Algunos testigos o bombillos que permiten evidenciar que el sistema está en funcionamiento se encontraron dañados y de acuerdo con lo manifestado por los patrulleros de la localidad de Usaquén, esta situación se presenta desde hace más de un año.

Se advierte que dadas las deficiencias del sistema instalado en las motos y pese a que actualmente y desde el mes de octubre de 2012, se adelanta proceso de conciliación ante la Procuraduría General de la Nación, el recibo a satisfacción de las motos y por consiguiente el pago de las mismas, no puede darse sin que se subsanen las deficiencias descritas.
