ASUNTO: *Advertencia fiscal por el grave riesgo de pérdida de recursos públicos que superan los \$16.000 millones de pesos, invertidos en el Subsistema de Video Vigilancia para 192 colegios distritales; valor del cual hacen parte los sobrecostos determinados en cuantía de \$3.186 millones que tuvieron lugar en la ejecución del Contrato de Suministro No. 620 de 2010, suscrito entre Fondo de Vigilancia y Seguridad, FVS y la Sociedad VERYTEL S.A.*

1. Falencias de orden técnico, jurídico y logístico que presenta el subsistema de video vigilancia instalado en colegios distritales.

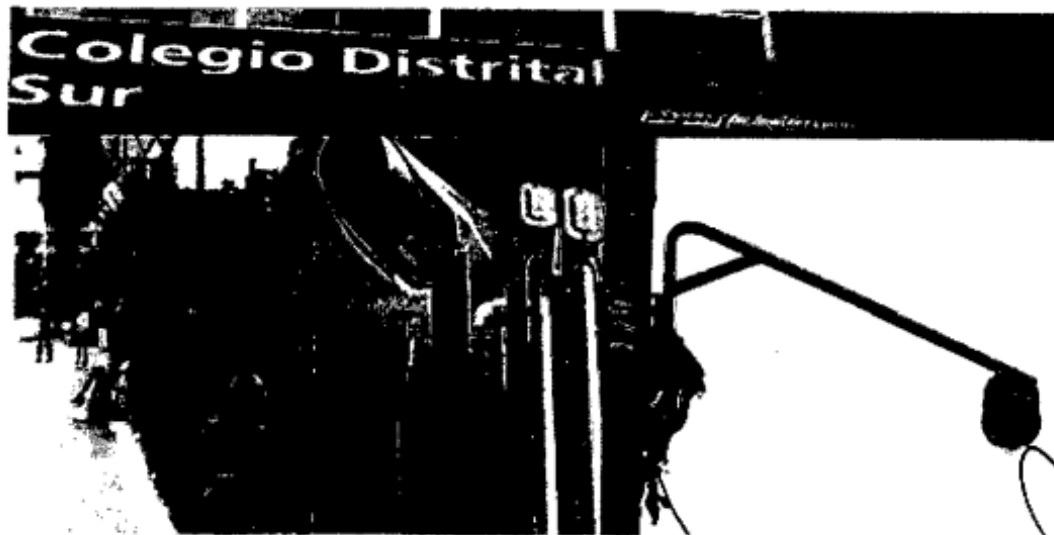
1.1 Ningún cuarto de control o de monitoreo cumple con las normas mínimas técnicas de instalación y de seguridad, en atención a que el área destinada para cada subsistema de CCTV⁵ no permite su adecuado uso

por estar junto a otros elementos como lockers, cocinas, estufas, neveras, cajones, basuras, etc., lo cual pone en riesgo los equipos.

- 1.2 En ocho (8) colegios el cuarto de control, permanece cerrado por ser independiente de la portería y no hay quien realice el monitoreo de las cámaras, esto significa, que los equipos no están prestando el servicio.

- 1.3 Los Racks o armarios donde se ubica el DVR, la UPS, MODEM y demás accesorios del sistema de CCTV permanecen cerrados, de tal forma que cuando éste falla, no es perceptible fácilmente, ya que la puerta es de metal en su totalidad, lo cual impide su inmediato diagnóstico e implementación de un plan de contingencia.

- 1.4 Las pantallas al ser de 17 pulgadas, las imágenes de cada cámara se deben ver por separado una a una, impidiendo por su tamaño al operador visualizar en un cuadro más amplio las demás cámaras. Es preciso señalar, que en el evento de ampliar el sistema de CCTV esta pantalla se deberá cambiar ya que es muy pequeña y al agregar más cámaras, los cuadros o imágenes por cada cámara se reducen.

- 1.5 En la mayoría de los colegios los conectores de cada cámara están sueltos, el Joystick está en posición inadecuada, en muchos casos el cable de control es muy corto, se desconecta y genera deterioro.

- 1.7 Las imágenes a mayor distancia se robotizan, quedan estáticas, cambian de posición con gran rapidez y no son nítidas. La programación de las Zonas o recorridos (presets) que debe hacer de manera automática, no muestran un recorrido adecuado y ajustado a las áreas de mayor incidencia o inseguridad en el perímetro interior o exterior de cada colegio.

- 1.8 Las imágenes que proyectan las cámaras fijas a más de seis (6) metros de distancia, no son claras. Ahora bien, esta Contraloría detectó que algunas de las cámaras que registran el ingreso a los colegios tienen una

distancia focal superior a los 15 metros; situación que no permite identificar con claridad las correspondientes imágenes.

- 1.9 Los brazos o mástiles de algunas cámaras domos, no están debidamente aseguradas a los postes, lo que genera en el caso de vientos fuertes que la imagen que se refleja en los monitores, no sea estable.
- 1.10 No se ha realizado mantenimiento periódico a las cámaras, es así como algunos domos están afectados por la polución y para el caso de las cámaras fijas, han sido golpeadas y presentan problemas en su funcionamiento.
- 1.11 No existe interconexión para el monitoreo por parte de MEBOG.
- 1.12 El tiempo de Almacenamiento de cada DVR es insuficiente, las imágenes están por debajo de los 25 IPS, esto ocasiona que las mismas sean robotizadas, por consiguiente, la grabación no es en tiempo real al ojo humano.

De las señaladas falencias, da cuenta el siguiente registro fotográfico tomado en las visitas fiscales adelantadas por este organismo de control a los planteles educativos:

1. Se cumpla el fin esencial de la contratación, a que alude el artículo 3° de la Ley 80 de 1993, el cual en el caso que ocupa nuestra atención, es poner en funcionamiento el Sistema de Video Vigilancia para los 192 colegios que implica el funcionamiento del circuito cerrado de televisión-CCTV y el monitoreo por parte de la Policía Metropolitana de Bogotá-MEBOG, con el ineludible propósito de mejorar la seguridad del sector estudiantil del Distrito Capital, máxime cuando la inversión prevista para el efecto supera los \$21.000 millones, incluido el Convenio Interadministrativo para la conectividad, suscrito entre el FVS y la ETB No. 599 de 2011.

2. Se ejerzan los poderes de dirección, control y seguimiento frente al incumplimiento de la sociedad contratista VERYTEL S. A.
3. Se establezcan las acciones que conduzcan a que se hagan los ajustes en costos, se revise y evalúe la calidad, utilidad y valores reales de los elementos instalados y de los que aún faltan.
