CONTRALORÍA  
DE BOGOTÁ, D.C.

**INFORME FINAL DE AUDITORÍA ABREVIADA  
EVALUACIÓN A LA EXPEDICIÓN DE LICENCIAS DE CONSTRUCCIÓN  
VIGENCIA 2010**

**CURADORA URBANA No. 4**

**BOGOTÁ, D.C., Diciembre de 2011**

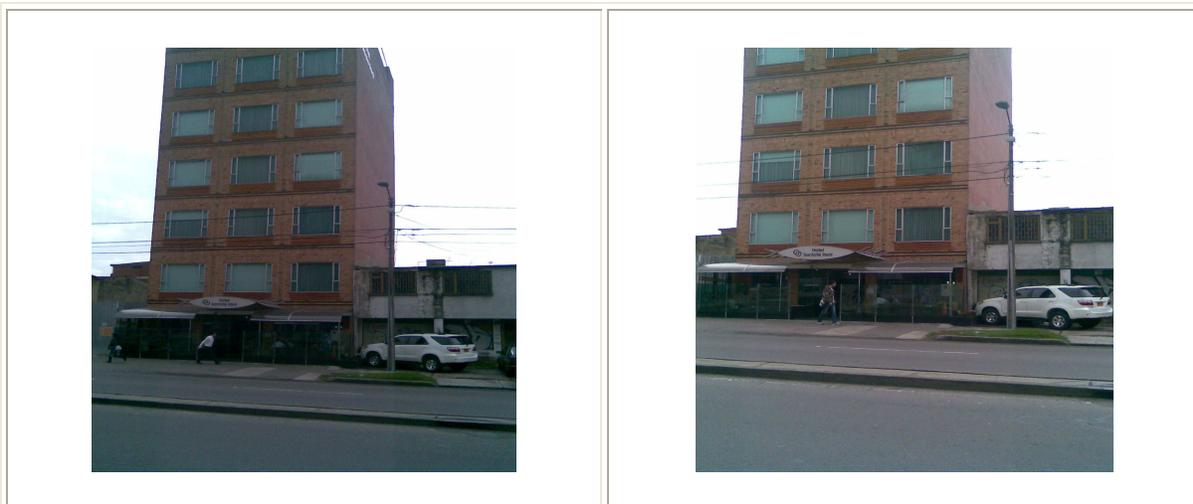
*Registro Fotográfico: Predio ubicado en AC 24 No. 40 – 31 Hotel Santafé Real - Localidad Teusaquillo.  
Se evidencia que el antejardín se encuentra intervenido, con cerramiento y ocupado con mobiliario; a partir del quinto nivel no existe la terraza evidenciando mayor cantidad de obra construida y no existe acceso para vehículos.*

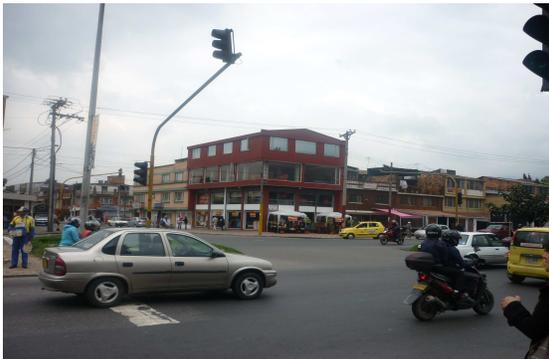
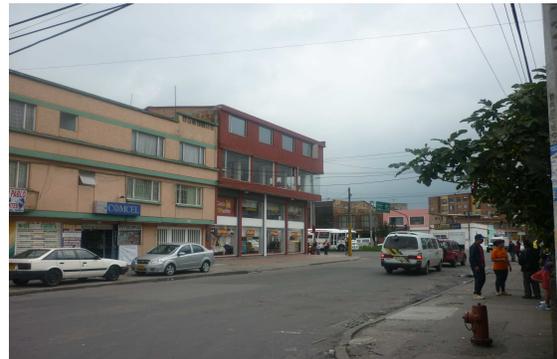
- ✓ Por último, se evidenció mayor cantidad de obra construida en 198 metros cuadrados, aproximadamente, teniendo en cuenta que la licencia de construcción está aprobando un aislamiento posterior de 9.21 metros de longitud por 5 metros de fondo, el cual esta siendo intervenido y ocupado permanentemente mediante la construcción de obra desde el primer nivel hasta el cuarto nivel, condición que demuestra la mayor cantidad de obra evidenciada.

*Registro Fotográfico: Predio ubicado en AC 26 Sur No. 35ª 78 - Localidad Puente Aranda.  
Se evidencia que el aislamiento posterior de encuentra intervenido y ocupado por la mayor cantidad de obra construida.*

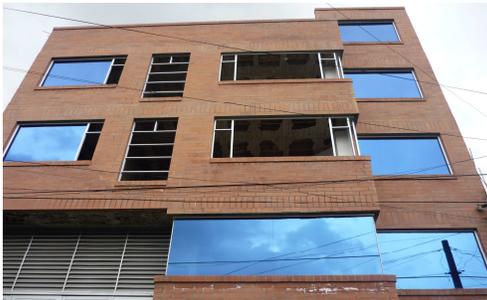
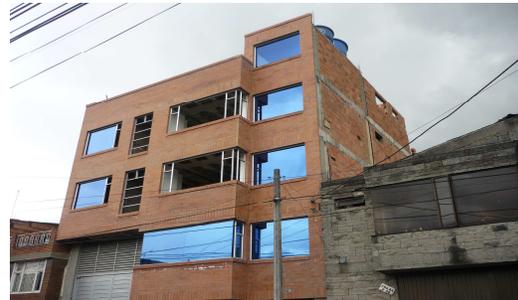
- ✓ *El proyecto se encuentra en construcción. La fachada aprobada no corresponde a la construida.*
- ✓ *Se dejó un local en primer piso el cual no fue aprobado mediante la Licencia de Construcción.*
- ✓ *Sobre culata se abrieron vanos para los espacios interiores.*
- ✓ *Se está construyendo un piso adicional, en un costado, el cual no fue aprobado en la licencia de construcción.*

*Registro Fotográfico: Predio ubicado en Carrera 64 No.4B - 20 Localidad Puente Aranda  
Fachada Principal- Se evidencia la construcción de un piso adicional en el costado derecho de la edificación. La fachada no  
corresponde con la aprobada en la Licencia.*

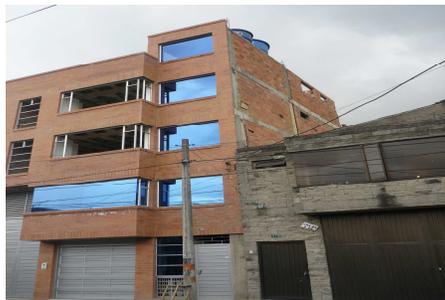
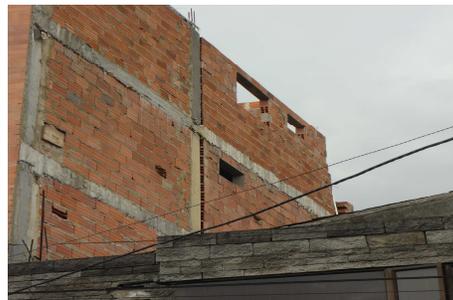
*Se evidencia un local comercial; en primer piso. Se observa los vanos en culata para iluminación de los espacios.*

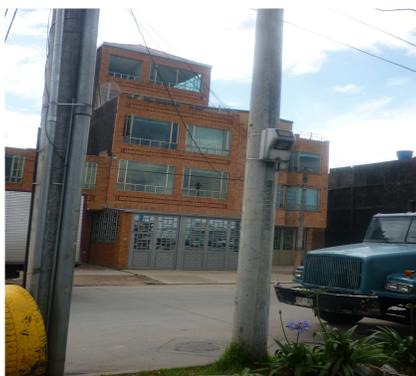
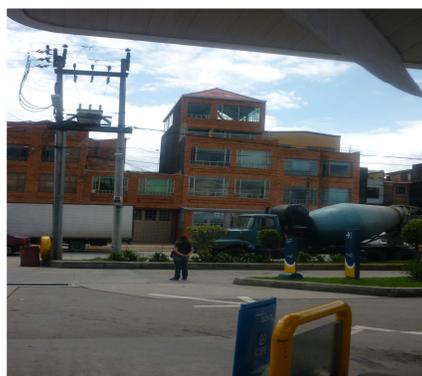
La licencia de construcción aprobó un aislamiento posterior de 6 metros de longitud por 3 metros de fondo, el cual fue intervenido y ocupado permanentemente mediante la construcción de mayor cantidad de obra en 90 metros cuadrados, aproximadamente, desde la primera planta a nivel de terreno hasta el tercer nivel aprobado y dos niveles más construidos por el titular de la licencia los cuales no fueron autorizados por dicha licencia; es decir, la construcción presenta cinco niveles de construcción, condición que demuestra tanto la invasión del aislamiento posterior como la mayor cantidad de obra evidenciada.

*Registro Fotográfico: Predio ubicado en carrera 98 No. 63 – 44 - Localidad de Engativá..  
Se evidencia que el aislamiento posterior se encuentra intervenido y ocupado por la mayor cantidad de obra construida.*

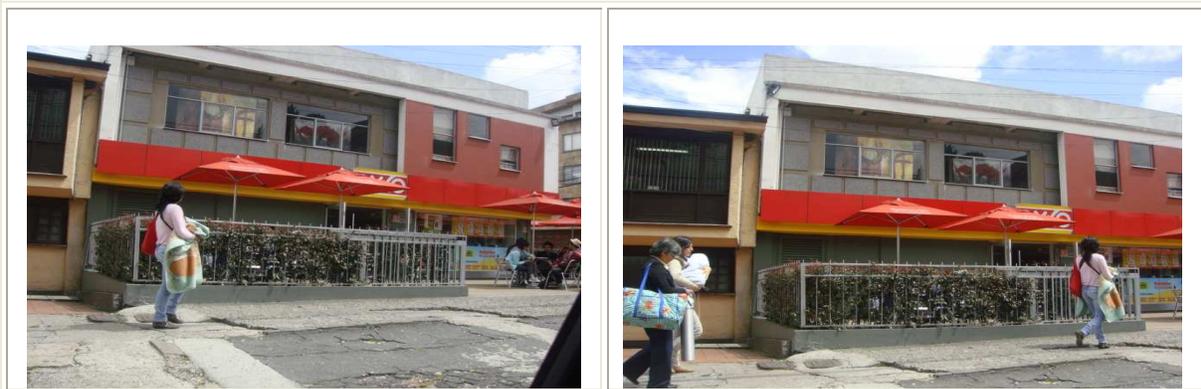
*Registro Fotográfico: Predio ubicado en Carrera 13 No.76 - 21 Localidad Chapinero  
Se evidencia la invasión del espacio público – intervención y cerramiento del antejardín.*

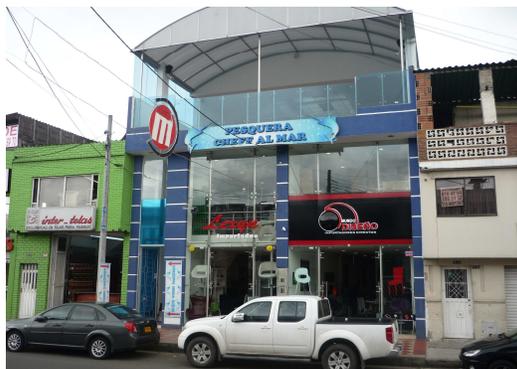
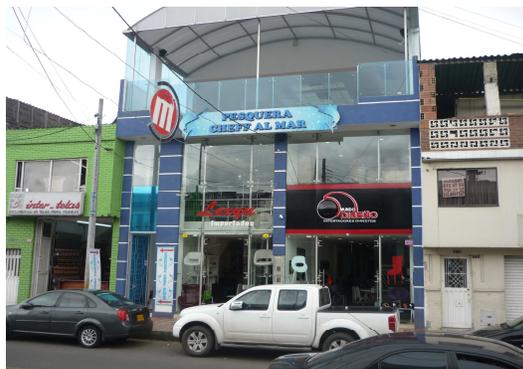
*Registro Fotográfico: Predio ubicado en la Calle 74 No. 30 -43/47 - Localidad Barrios Unidos.*

*Fachada Principal- Se evidencia que en primer piso se omitieron los estacionamientos, estos están siendo utilizados locales comerciales. Se observa la construcción de un área mayor a la aprobada en el último piso para el uso de restaurante. Se cubrió con estructura metálica el área de cubierta.*

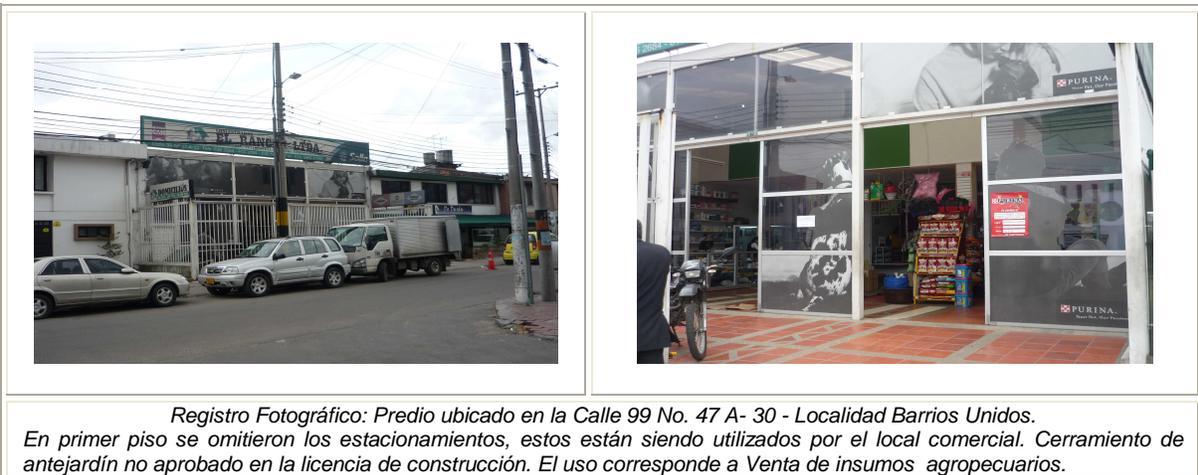
Igualmente, se presenta invasión del espacio público, por cuanto al omitir la cuota de estacionamientos y encerrar el antejardín, ocasiona que los usuarios de los locales comerciales, utilicen la vía pública como parqueaderos y el antejardín pierda su carácter de publico.

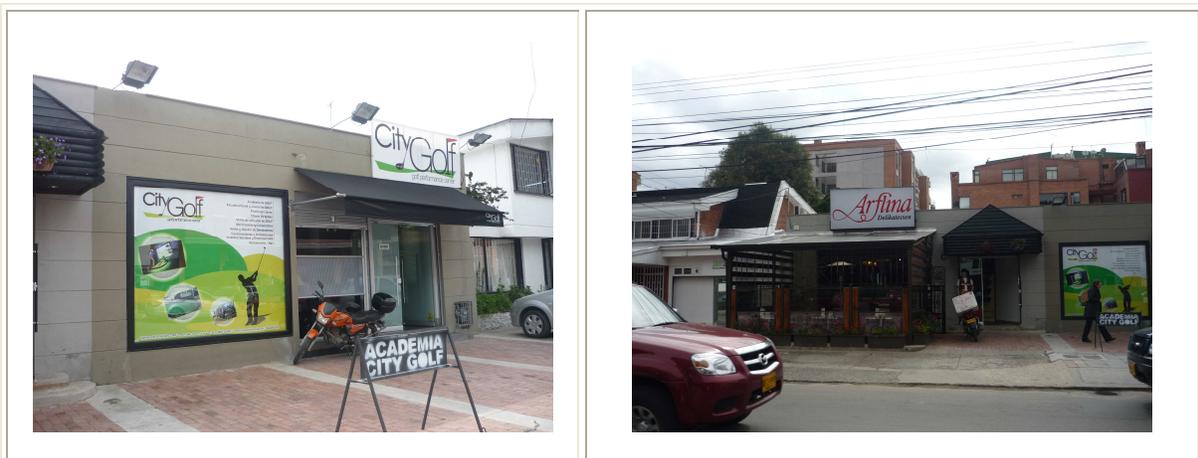
*Registro Fotográfico: Predio ubicado en la Carrera 16 A No. 120-41 - Localidad Usaquén.  
Fachada Principal- Se omitió el acceso a los estacionamientos y por ende los estacionamientos, estos están siendo utilizados por la academia de golf. En el local comercial aprobado funciona una academia de golf.  
El antejardín está siendo ocupado por el establecimiento Arflina y como zona de parqueo por la Academia de Golf.*
