**INFORME DE VISITA FISCAL**

**“Evaluación Contratos de Obra Hospital Tintal y CAMI Chapinero”**

**PLAN DE AUDITORIA DISTRITAL 2013**

**AGOSTO DE 2013**

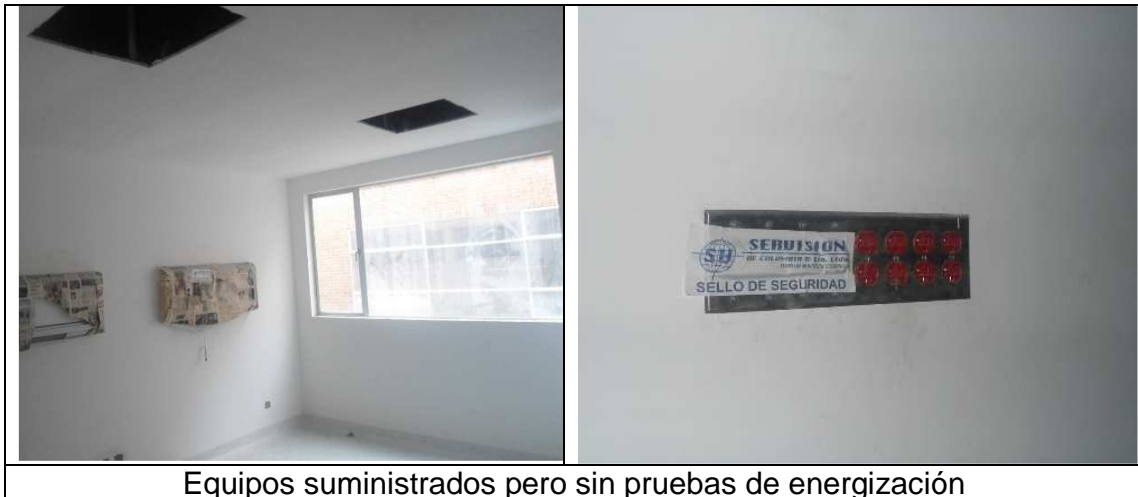
Equipos suministrados pero sin pruebas de energización

Al analizar dichos equipos, se observó que al no ser instalados y probados, se corre el riesgo de pérdida, deterioro, daño u obsolescencia de los mismos, si se tiene en cuenta que cuando se retome el proceso constructivo las garantías originales del fabricante y las del contrato de obra hayan perdido su vigencia, tal como lo refleja y ratifica la siguiente observación presentada por la interventoría en su informe final en donde afirman lo siguiente: *“Aquí es importante tener en cuenta que algunos de los equipos no fueron probados ya que a la fecha de cierre del presente informe no se cuenta con la acometida eléctrica del proyecto lo que no permitió realizar pruebas en equipos de Aire Acondicionado, Ventilación Mecánica, Ascensores, paneles de cabecera, entre otros por lo que se deben tener en cuenta unos costos adicionales en la nueva convocatoria con el fin de que el contratista que resulte adjudicado del proceso proceda a culminar dichas pruebas con los mismos proveedores que los instalaron con el fin de no perder las garantías de los equipos”*.

En este orden de ideas y luego de cuantificar el valor de los equipos (ver Cuadro No. 1-Equipos Especiales), se evidenció que existe riesgo de pérdida de los recursos invertidos en estos equipos por vencimiento de las garantías, ya que fueron suministrados pero no puestos en funcionamiento por falta de energización, situación que se presentó porque en su momento la obra carecía de la actualización de estudios y diseños correspondientes a la Norma Retie<sup>3</sup>.

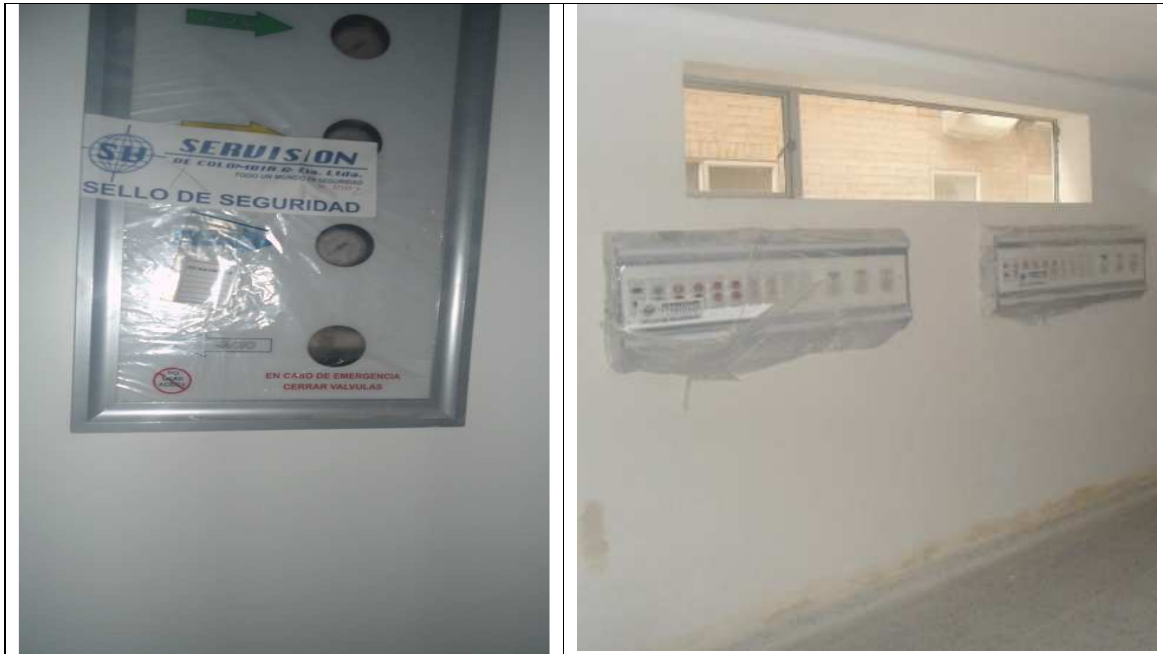
Equipos suministrados pero sin pruebas de energización, mantienen sello de seguridad
